姫路御国野鉄筋

姫路御着鉄筋

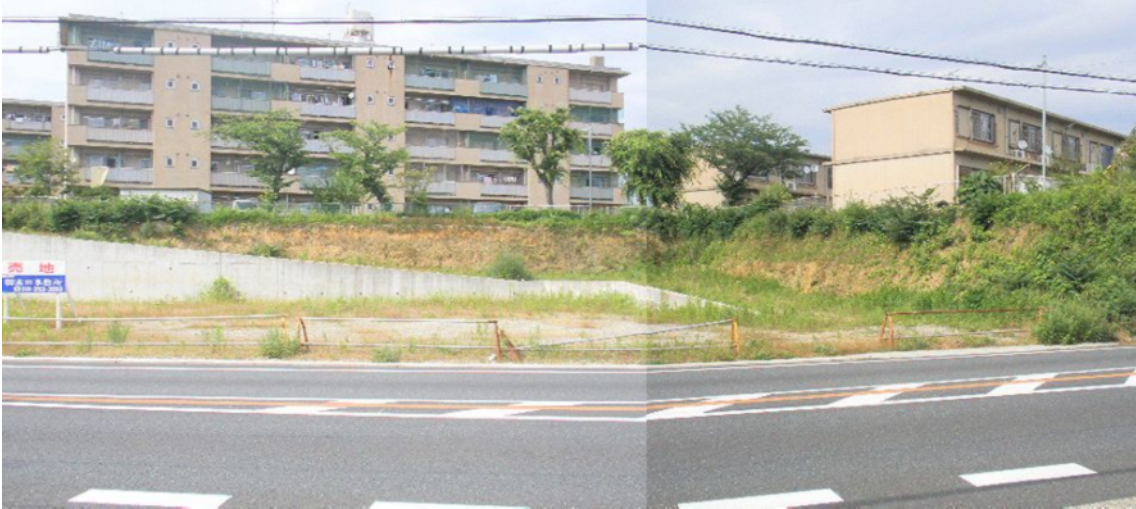
姫路御国野住宅現状写真  
外観 1：住棟南側より

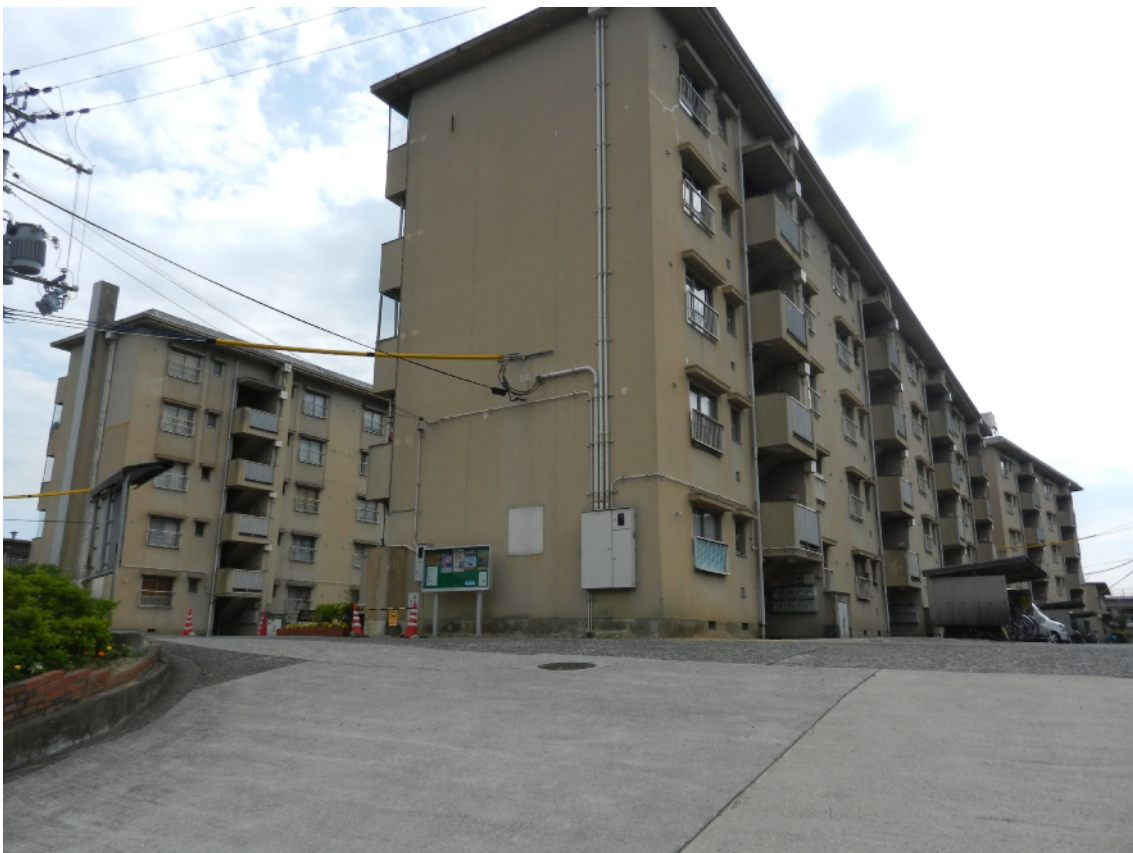
姫路御国野住宅現状写真  
外観 2：住棟北東側より

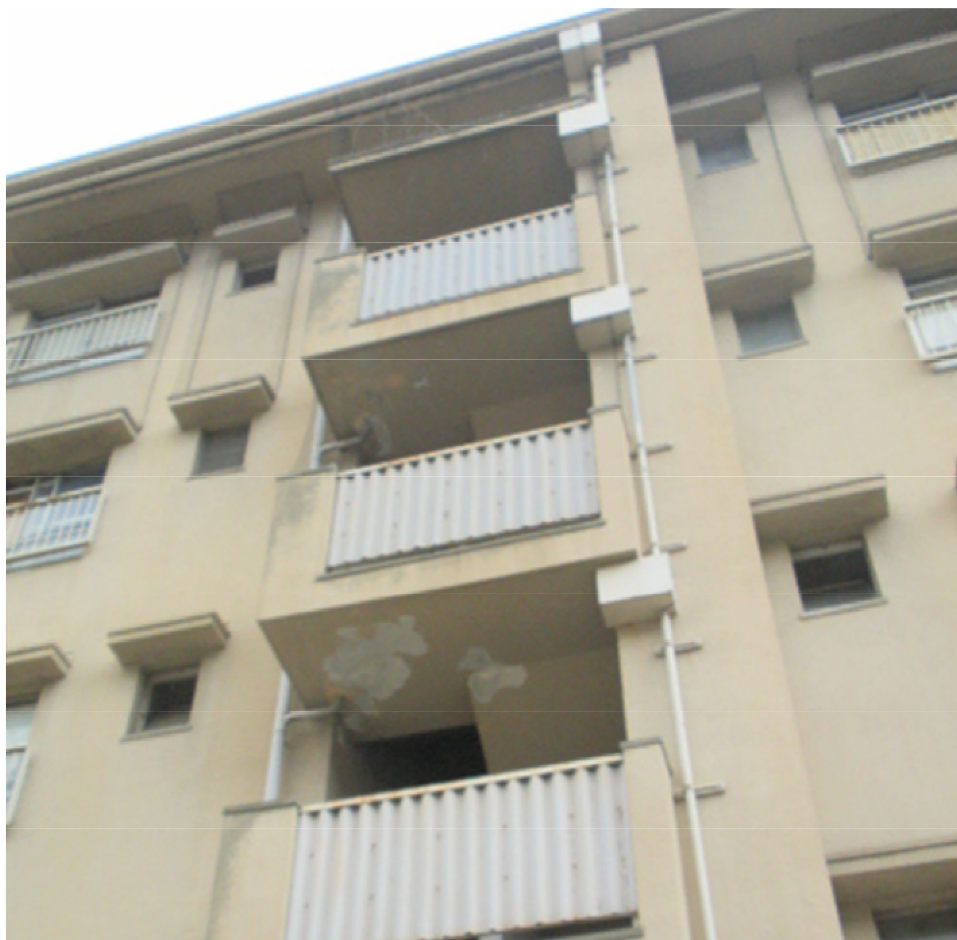
姫路御国野住宅現状写真  
外部：階段室部分のコンクリート劣化状況

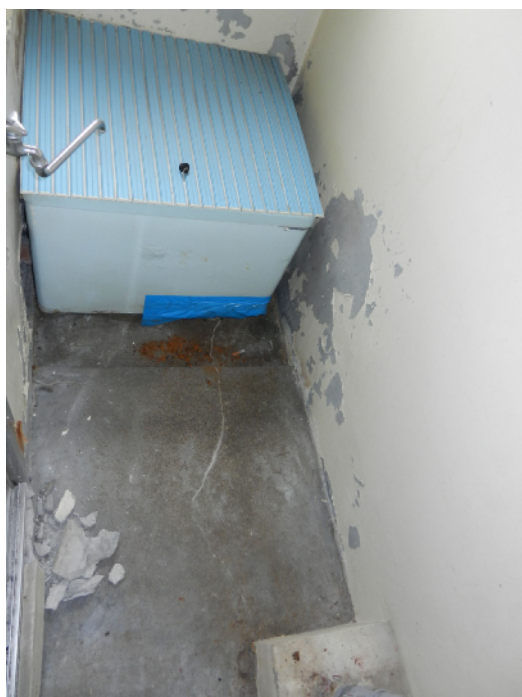
姫路御国野住宅現状写真  
内部：狭い浴槽と老朽化した浴室

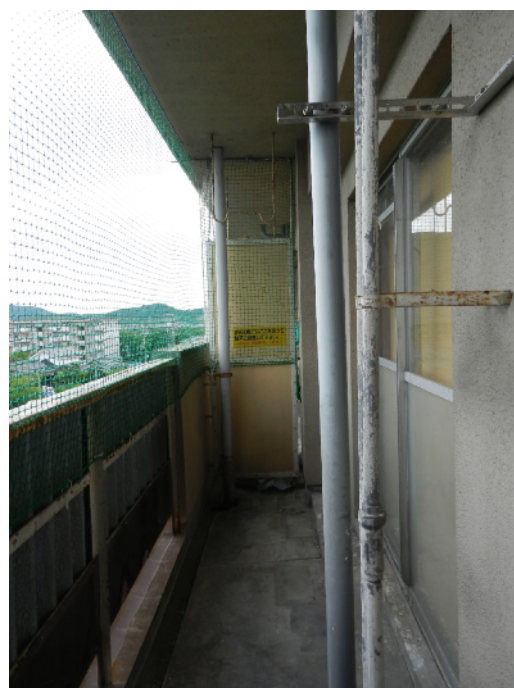
姫路御国野住宅現状写真  
手狭で防災上不安全なバルコニー

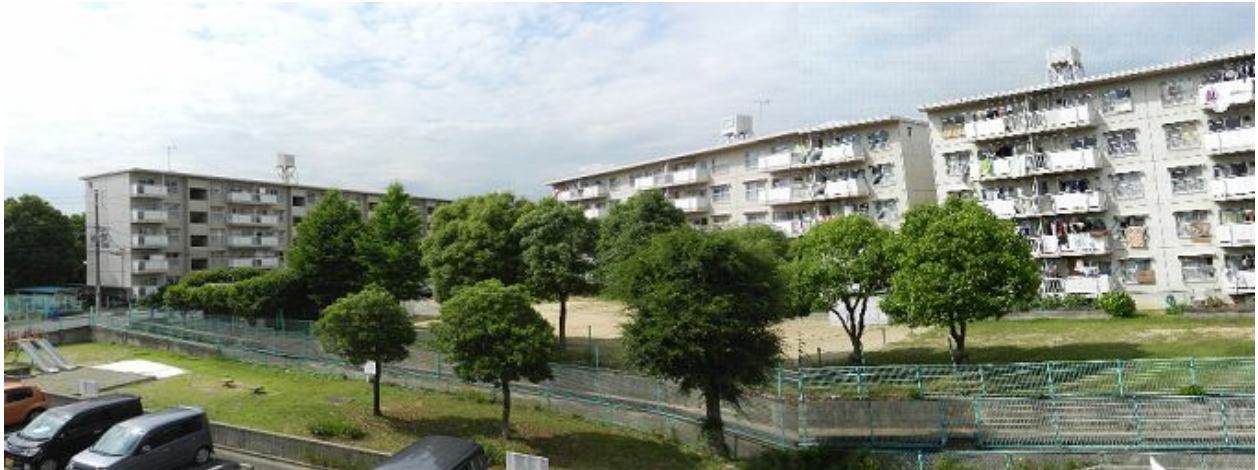
姫路御着住宅現状写真  
外観 3：住棟南側より

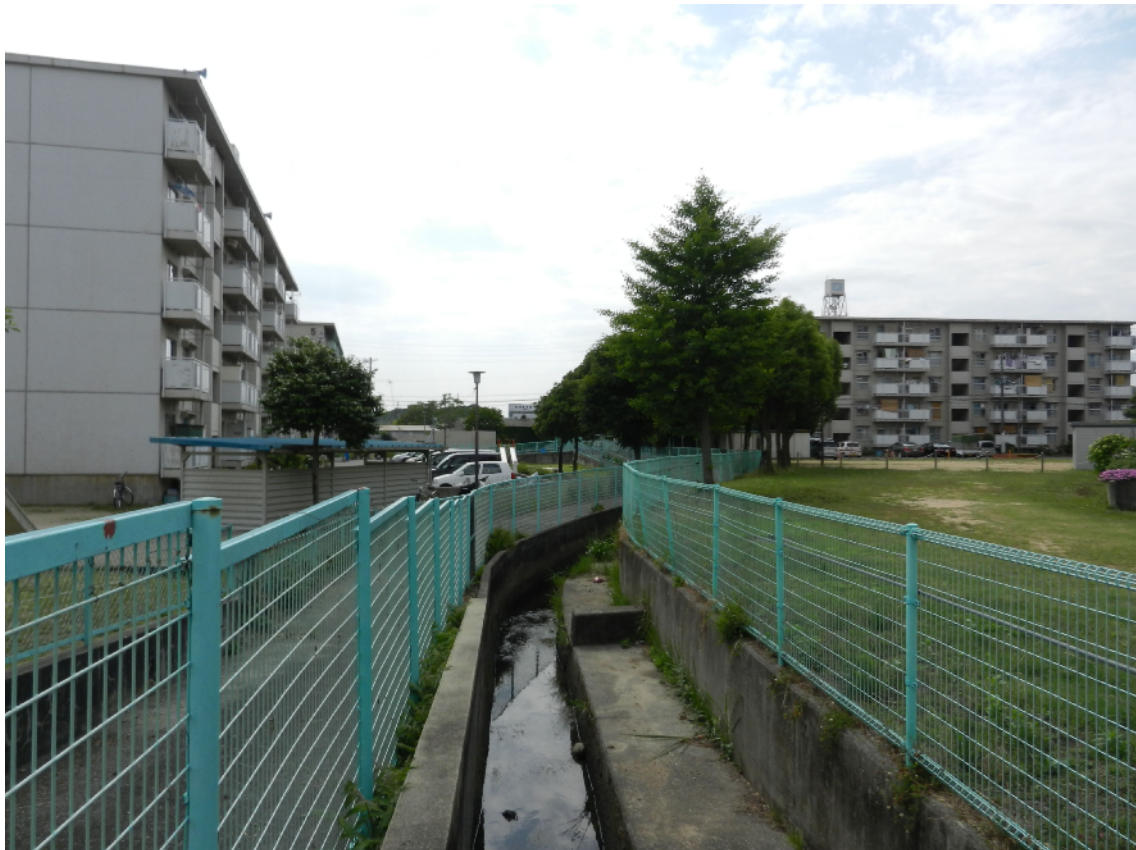
姫路御着住宅現状写真  
外観 4：敷地内を流れる水路の状況
