御 報 告 書

現 場 名 兵庫県立嬉野台生涯教育センター
業 務 名 ボイラー点検作業
作 業 日 2023年1月27日

現 場 名 兵庫県立嬉野台生涯教育センター
業 務 名 貯湯槽清掃作業
膨張タンク清掃作業
作 業 日 2023 年 2 月 28 日

業 務 名 空調設備等保守点検報告書

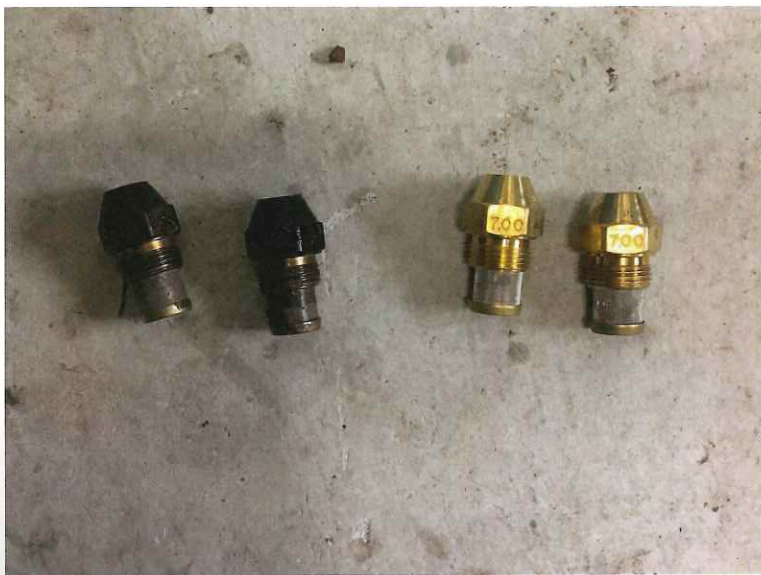
No.4

リーダー管理棟
新旧 ノズルチップ

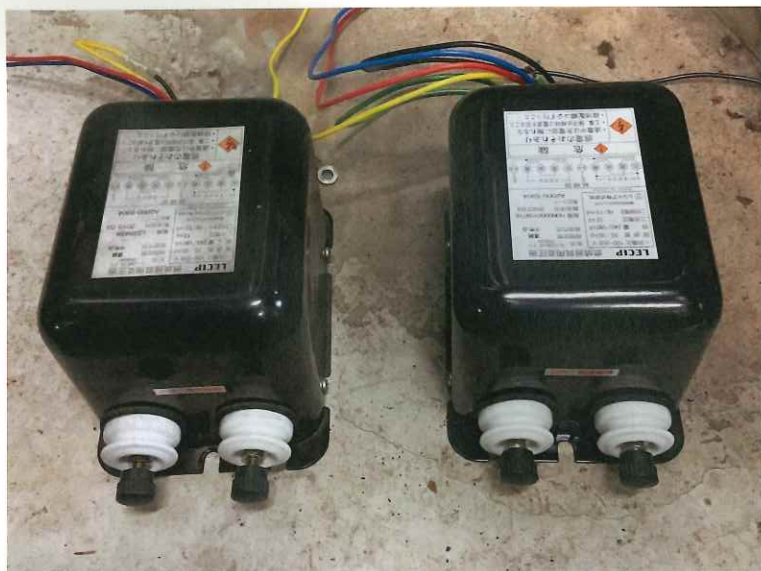
No.5

リーダー管理棟
新旧 点火トランス

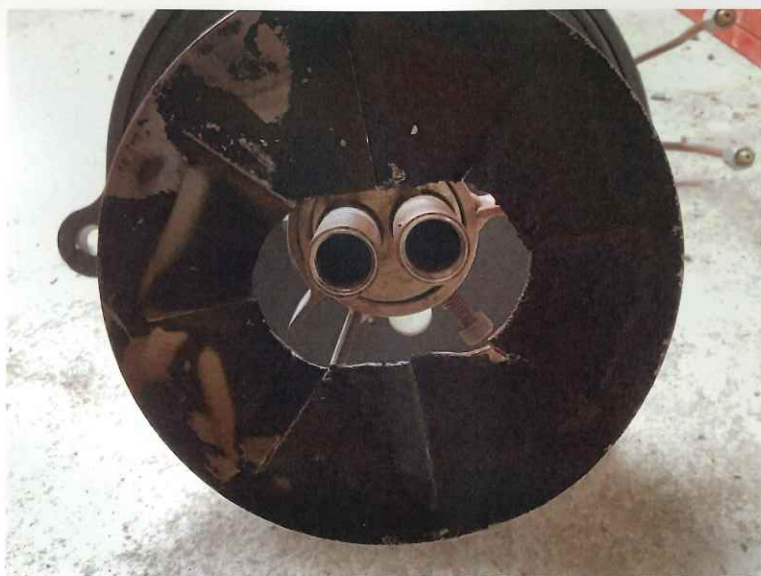
No.6

成人宿泊棟
バーナー取外し

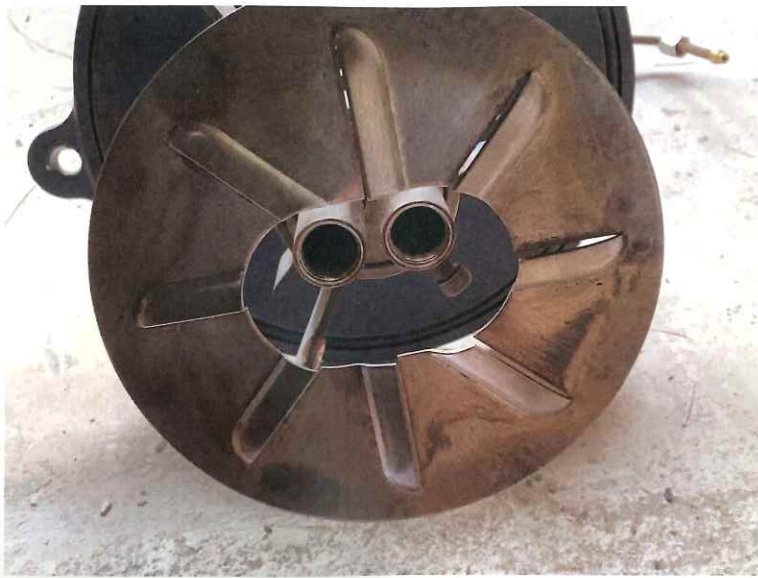
No.7

成人宿泊棟
バーナー清掃

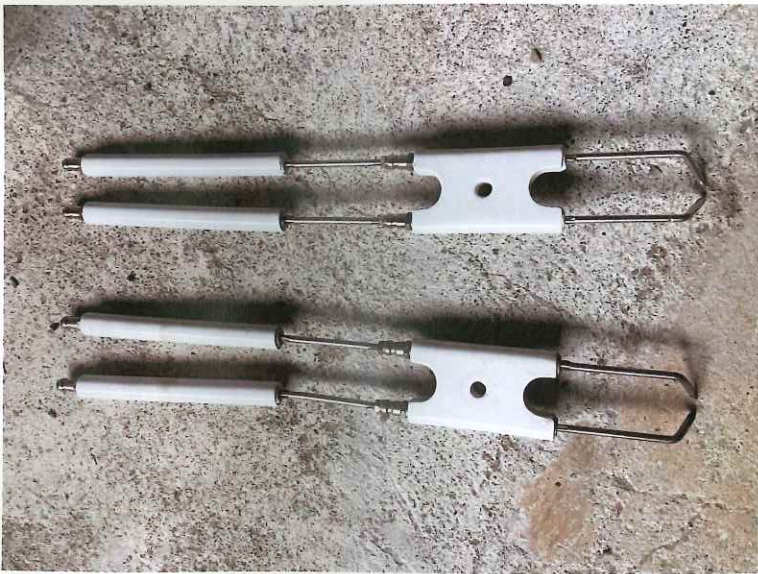
No.8

成人宿泊棟
新旧 着火碍子

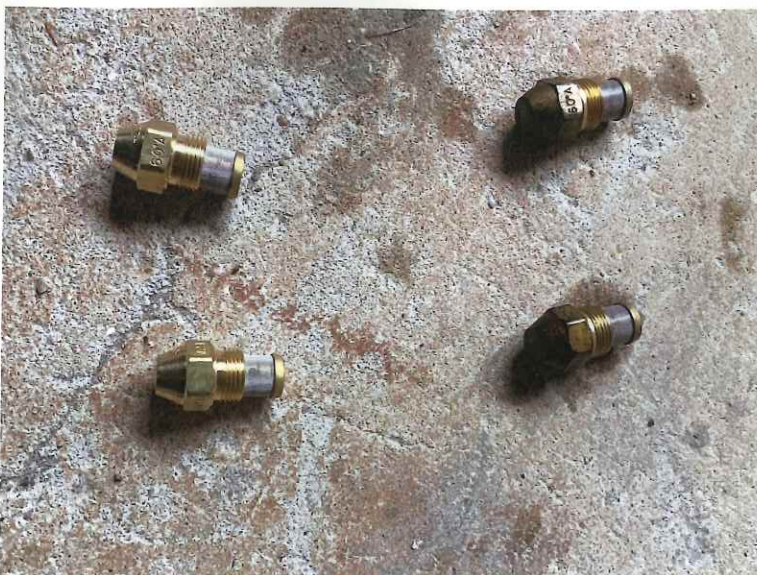
No.9

成人宿泊棟
新旧 ノズルチップ

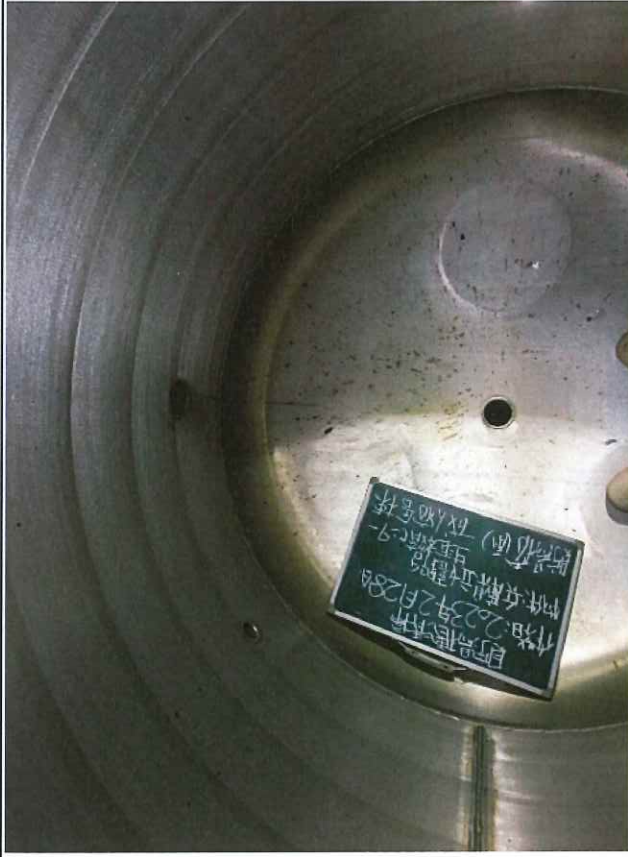
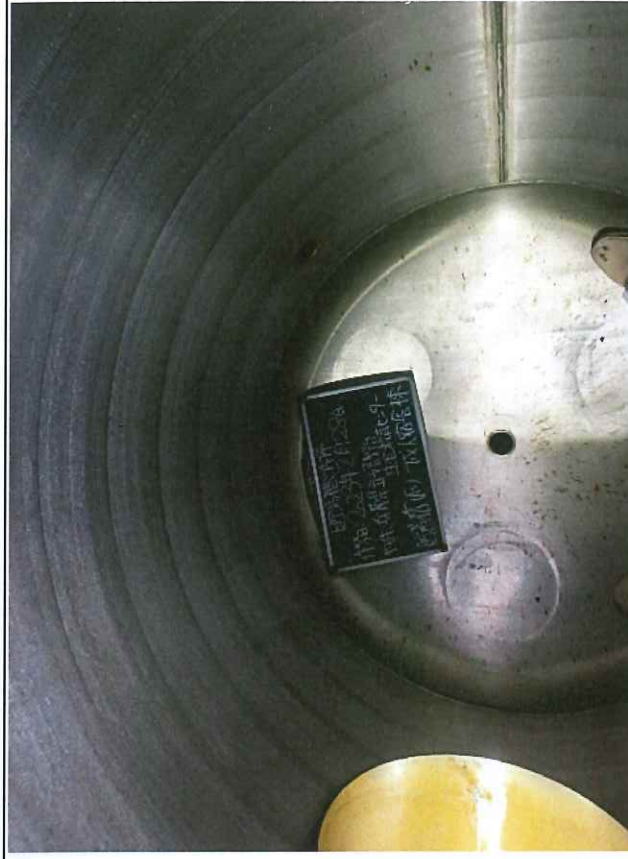
成人宿泊棟貯湯槽内部状況

◎水槽底部沈殿物

- ⊗ 錆
- ⊗ 水垢
- ※ 異物
- ※ 藻

◎水槽壁部付着物

- ⊗ 錆
- ⊗ 水垢
- ※ 藻

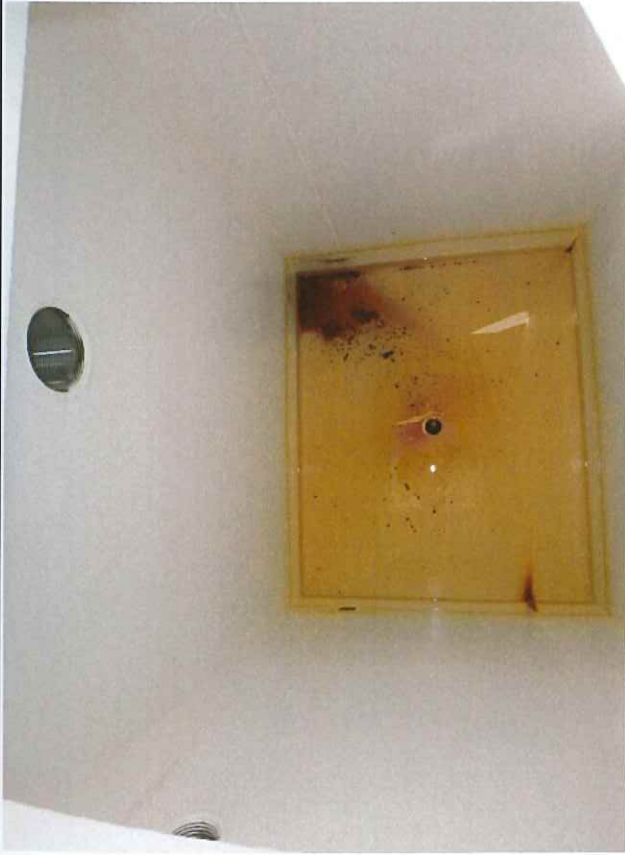
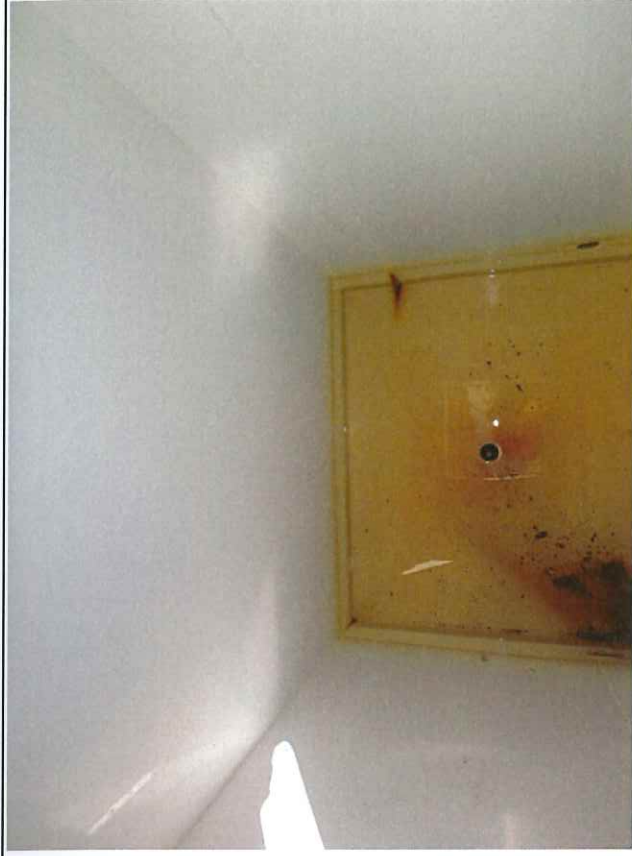
成人宿泊棟膨張タンク内部状況 EXT-1

◎水槽底部沈殿物

- ◎ 錆
- ◎ 水垢
- ※ 異物
- ※ 藻

◎水槽壁部付着物

- ※ 錆
- ◎ 水垢
- ※ 藻

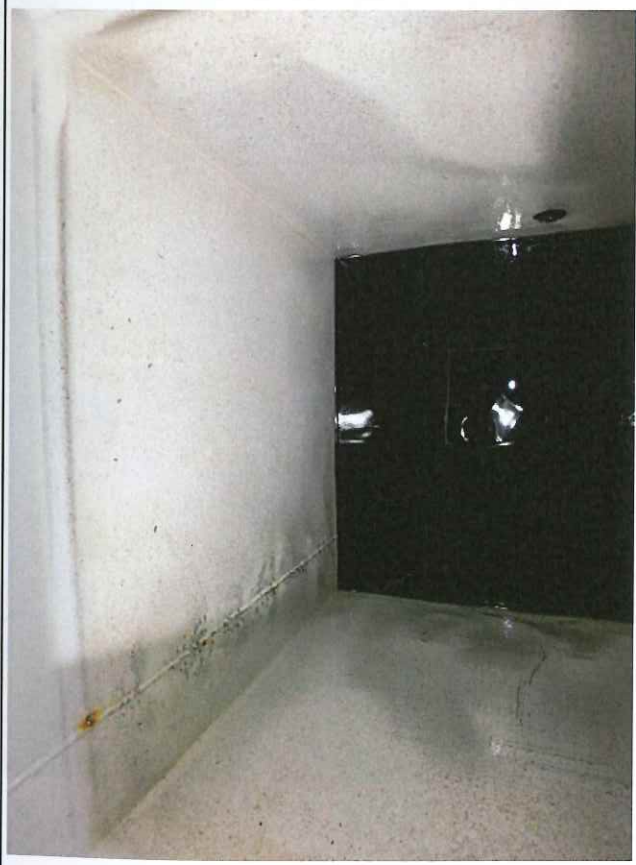
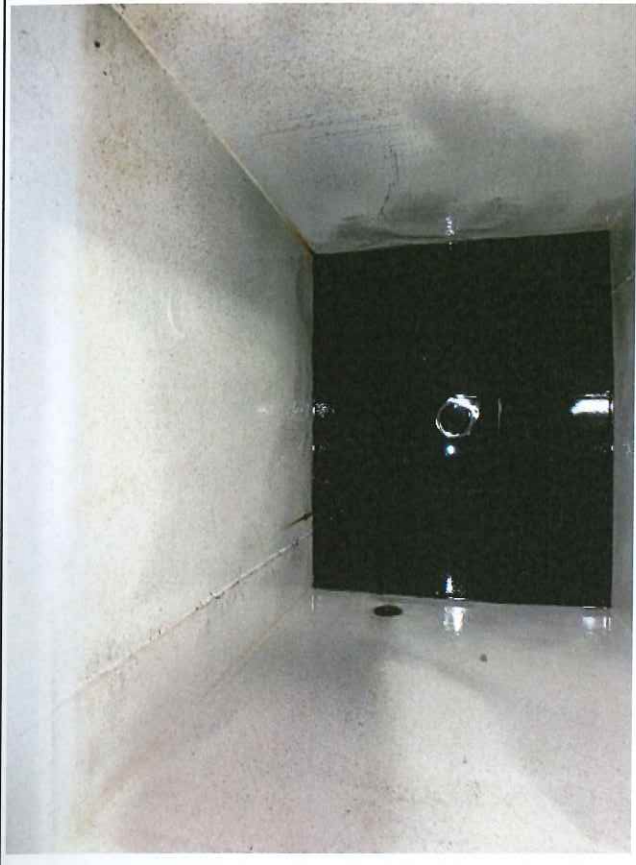
成人宿泊棟膨張タンク内部状況 EXT-2

◎水槽底部沈殿物

- ⊗ 錆
- ⊗ 水垢
- ※ 異物
- ※ 藻

◎水槽壁部付着物

- ⊗ 錆
- ⊗ 水垢
- ※ 藻

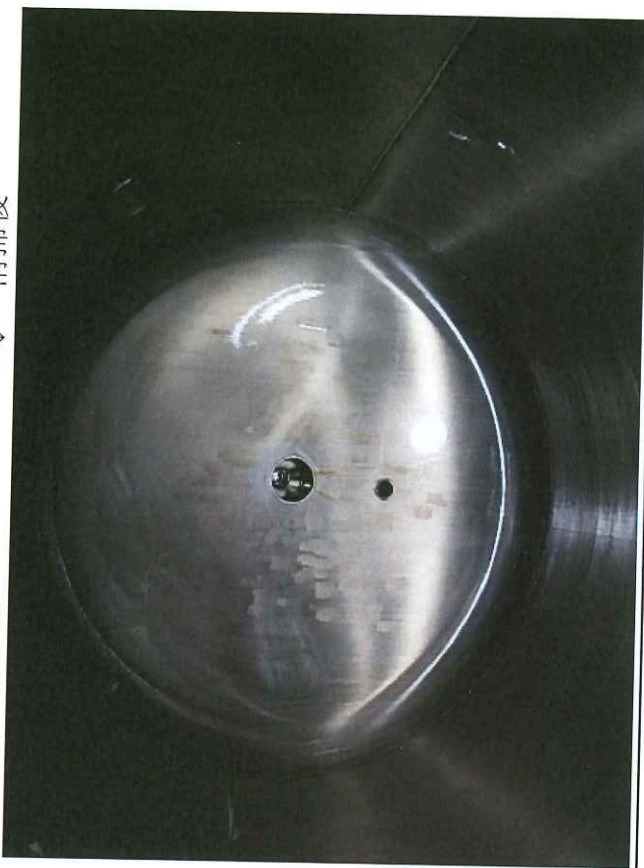
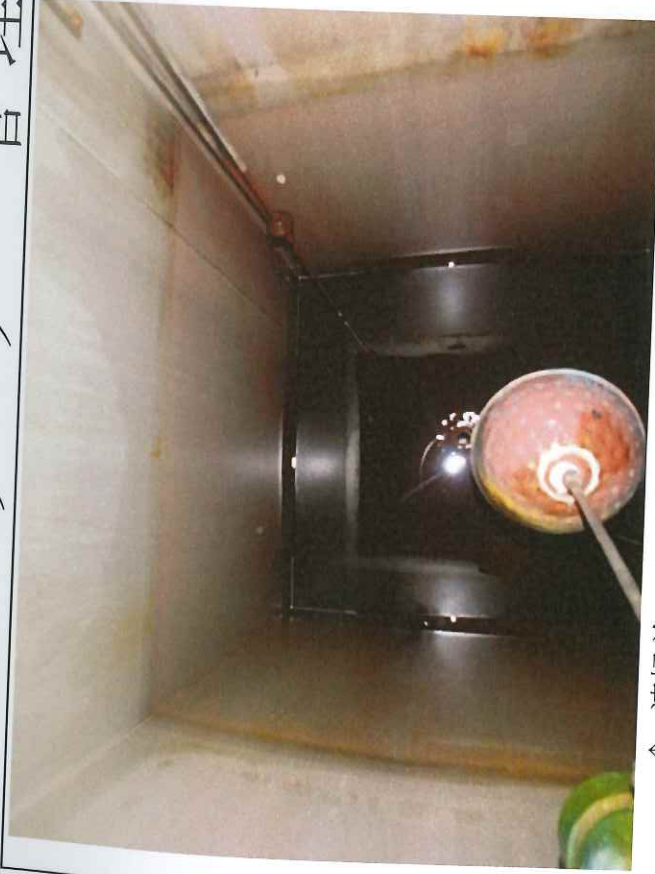
リニター管理棟膨張タンク内部状況 EXI-2

◎水槽底部沈殿物

- ⊗ 錆
- ⊗ 水垢
- ※ 異物
- ※ 藻

◎水槽壁部付着物

- ⊗ 錆
- ⊗ 水垢
- ※ 藻
