武庫川堤防の技術的検討について

1. 対象区間

- ・ 武庫川における仁川合流点（9.0km付近）より下流の築堤区間。

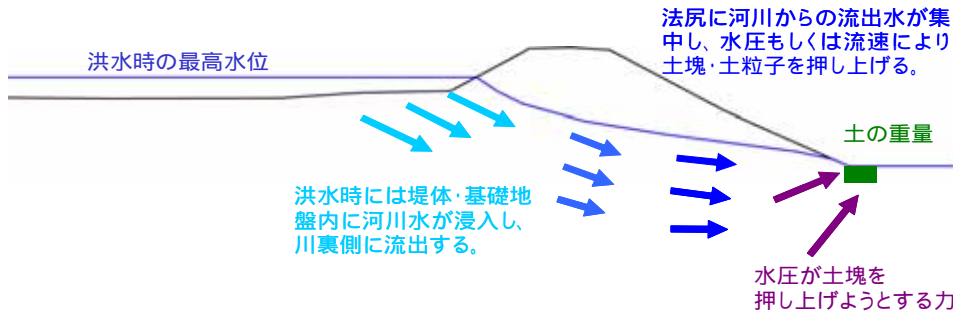
パイピングに対する安全性の照査

堤防川裏法尻の水位差：単位延長当たり0.5 m以下の水位差であればOK

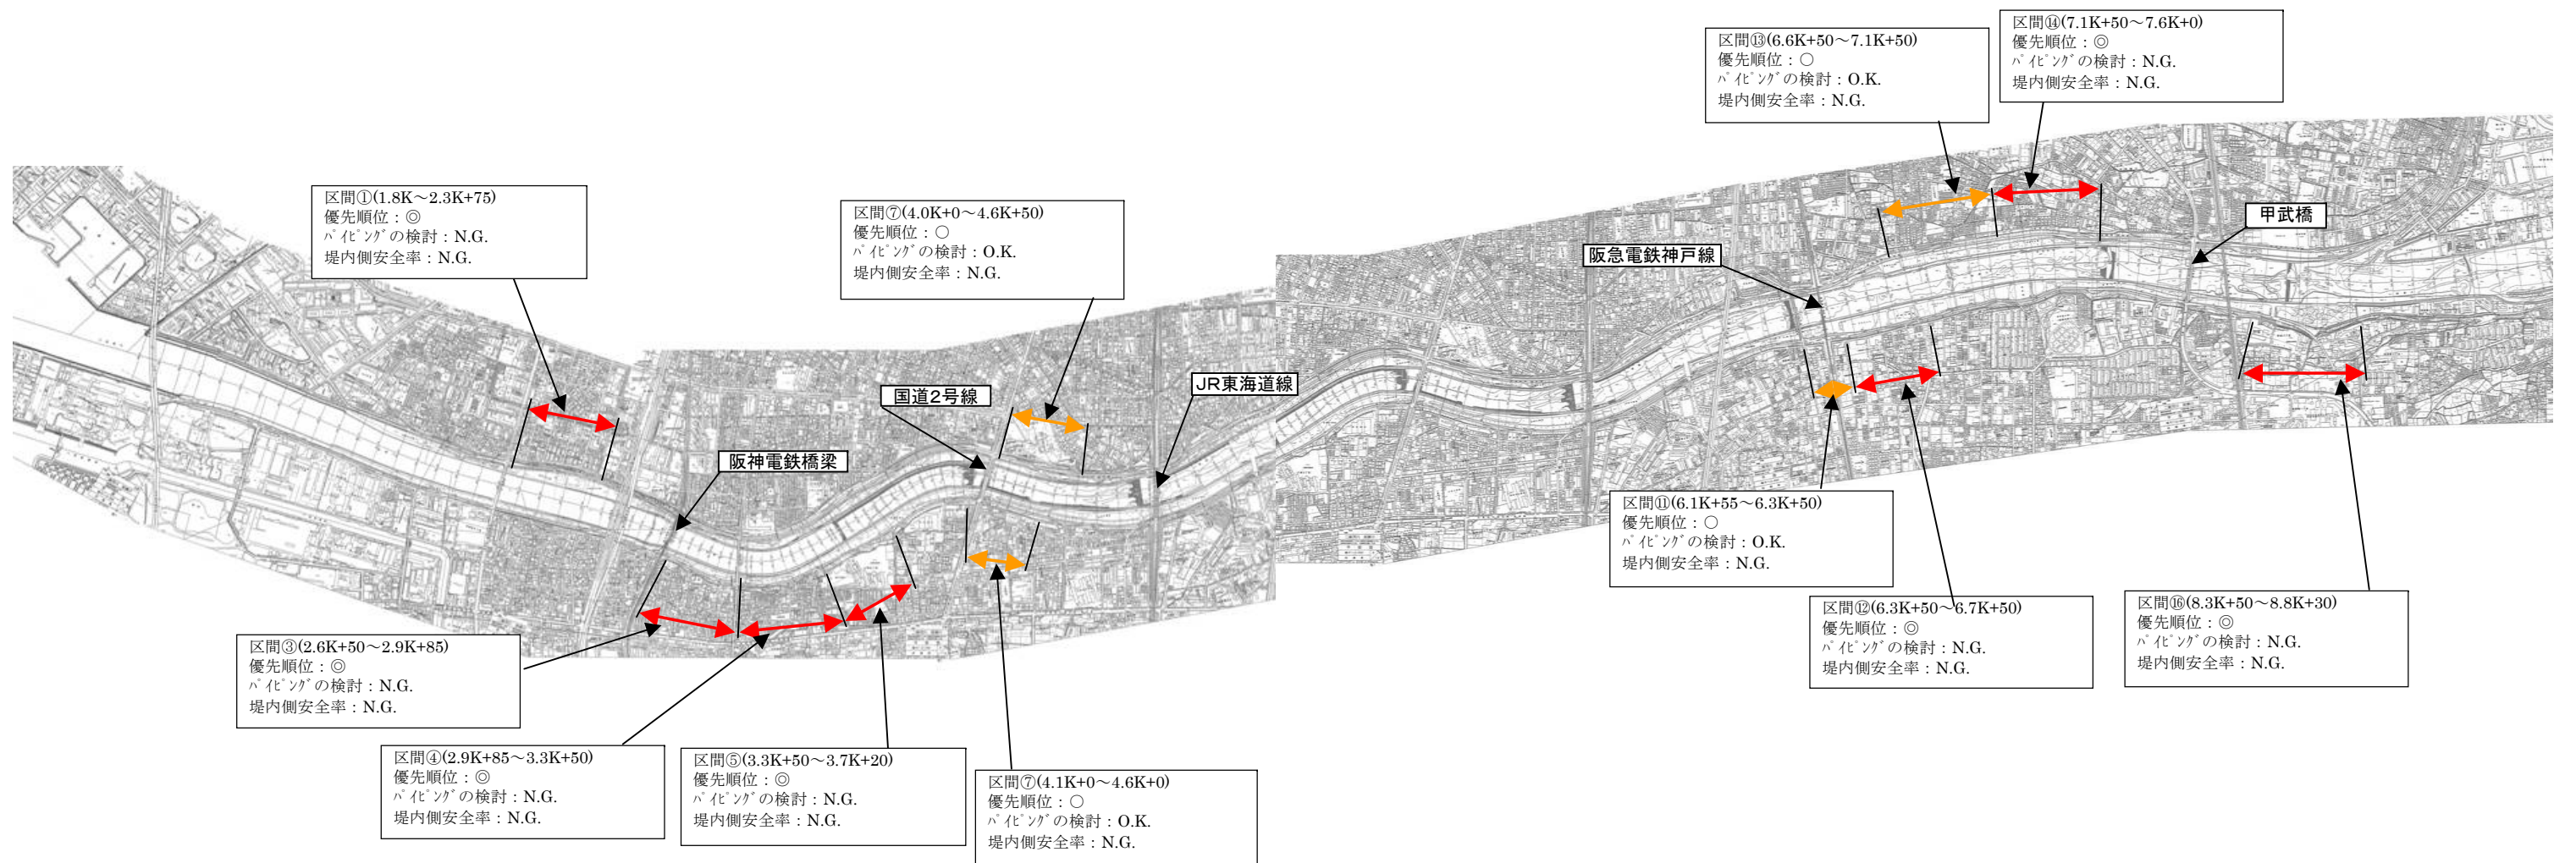
図一1 浸透によるすべりに対する安全度が1.2を下回る区間

浸透によるすべり破壊、パイピング破壊及び侵食破壊に対する安全性を評価した。ただちに破壊するような危険な箇所はなかったが、今後対策を講じる必要がある区間があった。(図 - 1 参照)

- ・浸透に対して強化工法は、環境に対する負荷が小さく、効果の大きい裏のり戻りドレーン工法による対策を基本とする。
- ・裏のり戻りドレーン工法単独で所定の安全率が得られない場合は表のり被覆工法 + 川表遮水を併用する。また、高水敷に樹木がない箇所ではブランケット工法も検討する。
- ・河川断面や裏のり側の用地に余裕があれば、のり面を2割から3割へ緩傾斜化する断面拡大工法を採用する。
