武庫川堤防の技術的検討について

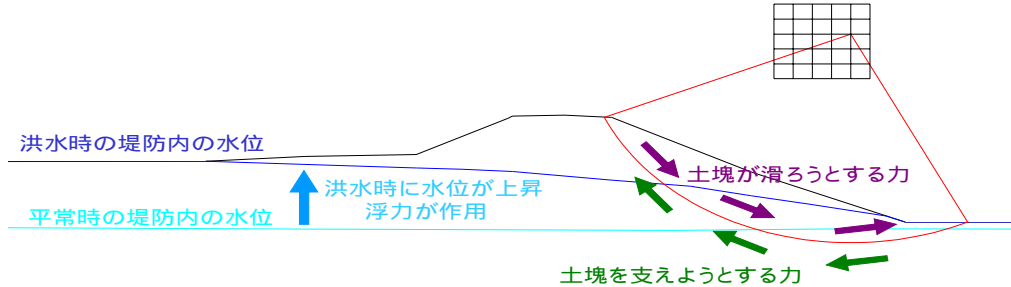
浸透によるすべりに対する安全性の照査

$$F_s = \text{すべり破壊に対する安全率} = \frac{\text{土塊を支えようとする力}}{\text{土塊が滑ろうとする力}}$$

$F_s = 1.2$ 以上でOK

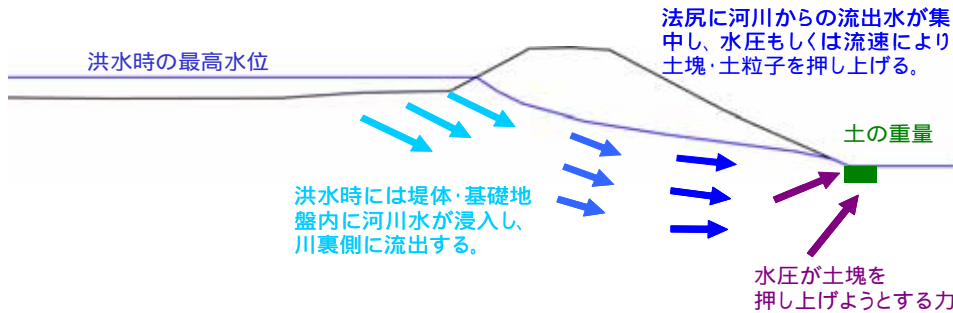
パイピングに対する安全性の照査

堤防川裏法尻の水位差：単位延長当たり0.5 m以下の水位差であればOK

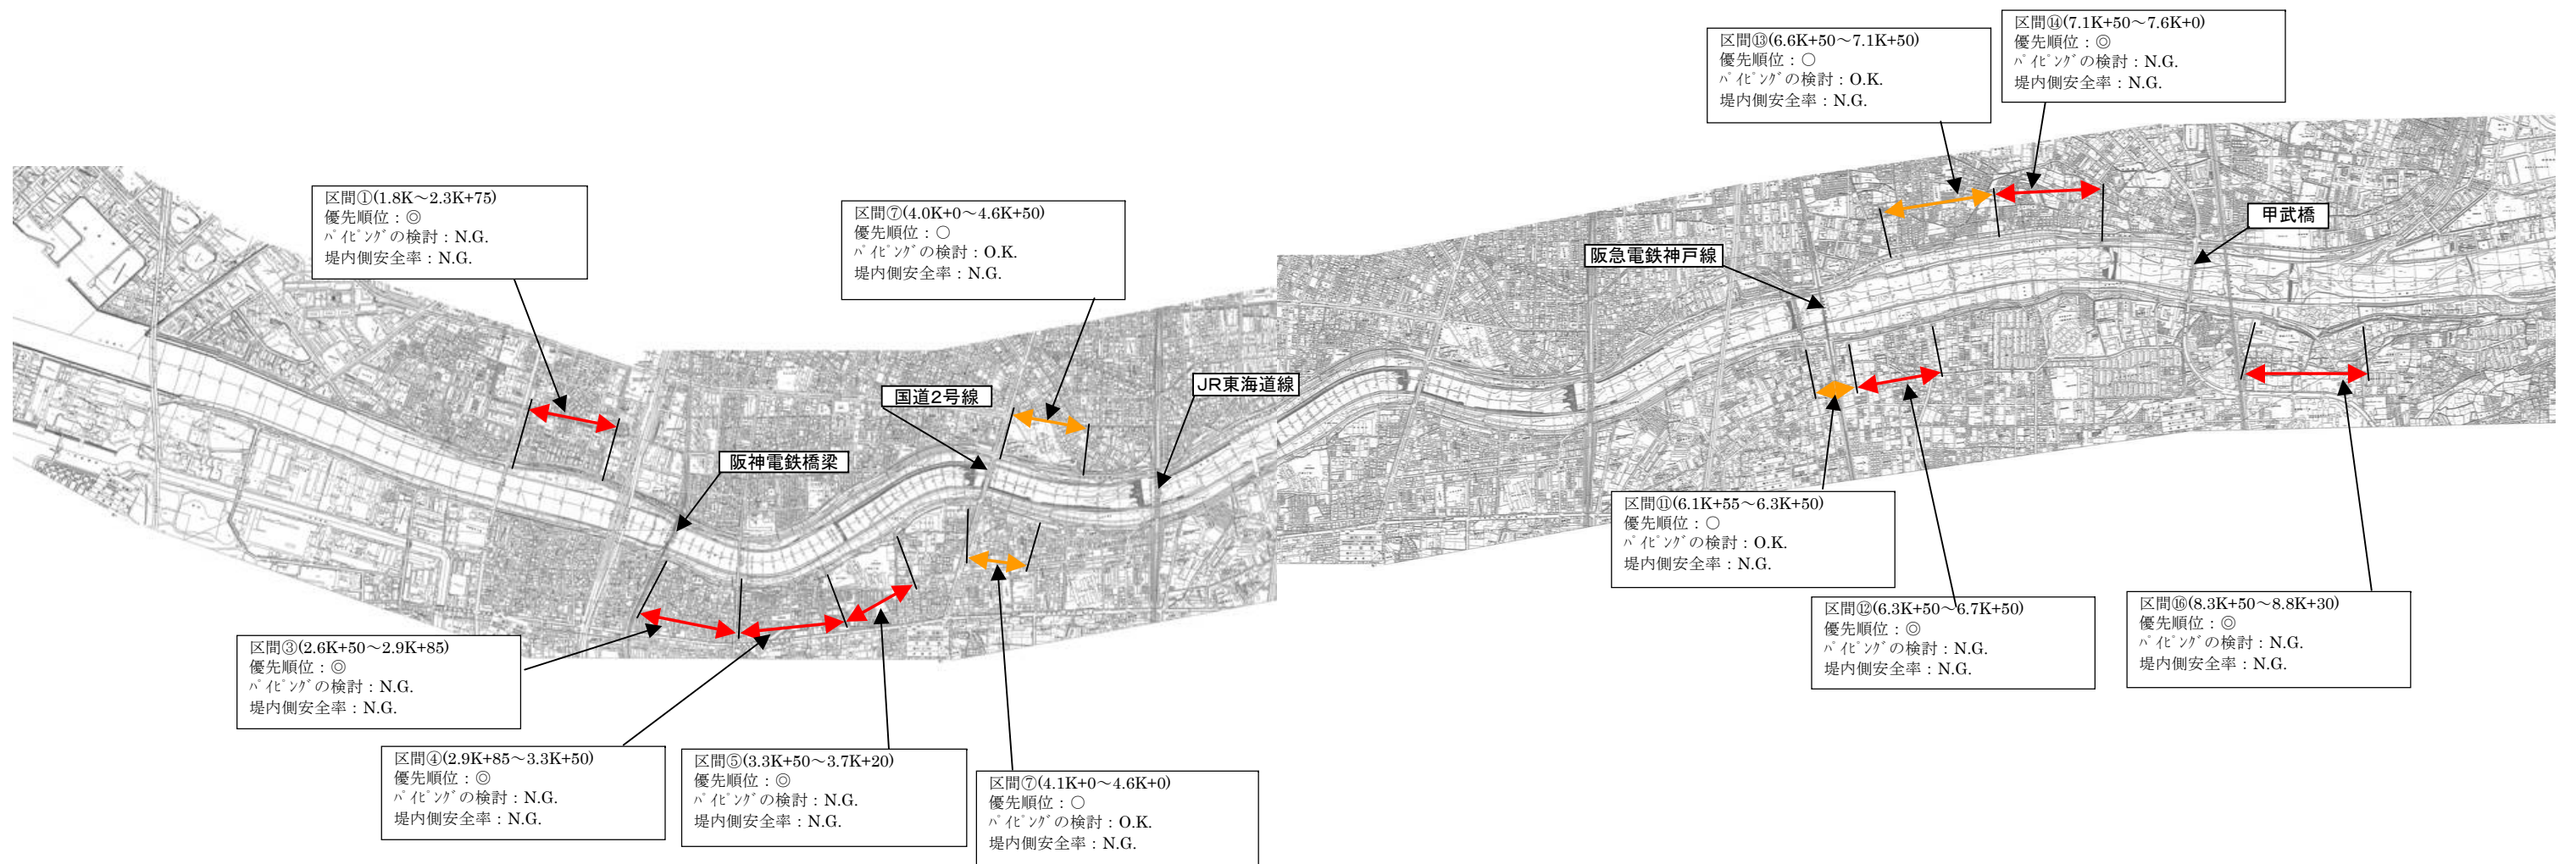
図一1 浸透によるすべりに対する安全度が1.2を下回る区間

浸透によるすべり破壊、パイピング破壊及び侵食破壊に対する安全性を評価した。ただちに破壊するような危険な箇所はなかったが、今後対策を講じる必要がある区間があった。(図 - 1 参照)
