# 阪神・淡路大震災によって損傷を受けた鉄骨建築物に 対する南海トラフ巨大地震動による振動実験

# 阪神・淡路大震災によって損傷を受けた鉄骨建築物に 対する南海トラフ巨大地震動による振動実験 別添資料

## 1. 阪神・淡路大震災における鉄骨建築物の被害状況

## 2. 実験結果速報

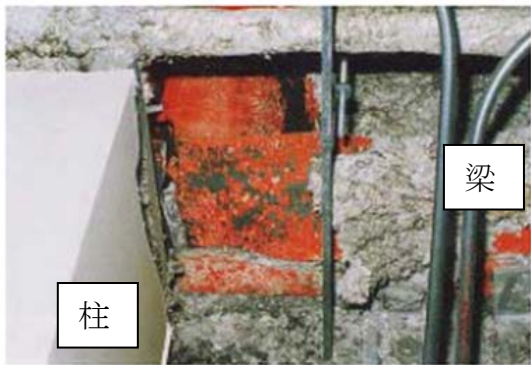
写真1に本研究で対象とする柱梁接合部の損傷を報告書の被害事例より引用して示す。

写真 CB1.6.1 下フランジの局部座屈と破断

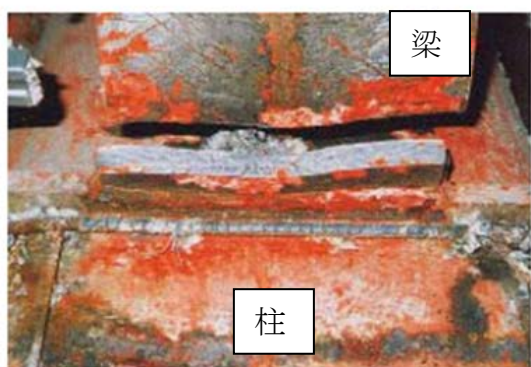
写真 CB1.6.2 下フランジの全面降伏後脆性破面

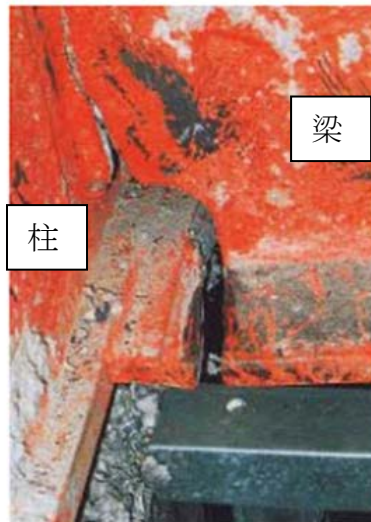
写真 CB1.6.3 下フランジの破断とウェブの亀裂
