湊川隧道 技術検討会 (R6.8.21)
～ 120 歳を超える明治のトンネルが現在でも健全な理由を探る ～

とりまとめ概要

湊川隧道は、明治 34 年(1901 年)に竣工した当時世界最大クラスのトンネルです。建設当時は大型建設機械が無く、人力でノミやツルハシ等を用い施工されたと考えられています。

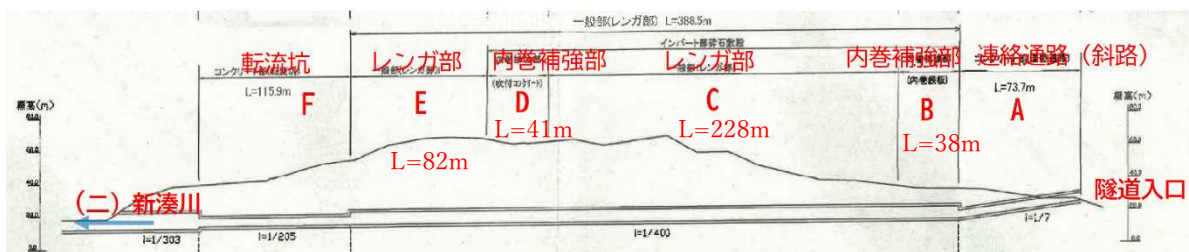
図1 区間縦断面図

<B 区間> 補強部(鋼製支保工、鉄板、注入) L=38m

- ・ 震災後に新湊川トンネルとの近接施工対策(内面補強工)の型枠として設置された鋼板が、部分的に著しく腐食している。

<C 区間> L=228m

- アーチ部のレンガ積みの間から一部で漏水が見られるが、大きな問題は無い。

<D 区間> 補強部（鋼製支保工、鉄板、注入） L=41m

- 特に問題なし。

<E 区間> L=82m

- アーチ部レンガ 1 箇所 で 2cm 飛び出しガタつきが見られる。

※ 1 C、E 区間で、最大 26cm から 30cm 程度の空洞が存在するが、あくまで局所的なもので、天端・アーチ部全体や、トンネル縦断方向への連続的な空洞ではない。

全般的に覆工が厚く、外力による変状も見受けられないことから、突発性崩壊の危険性は低いものと評価される。

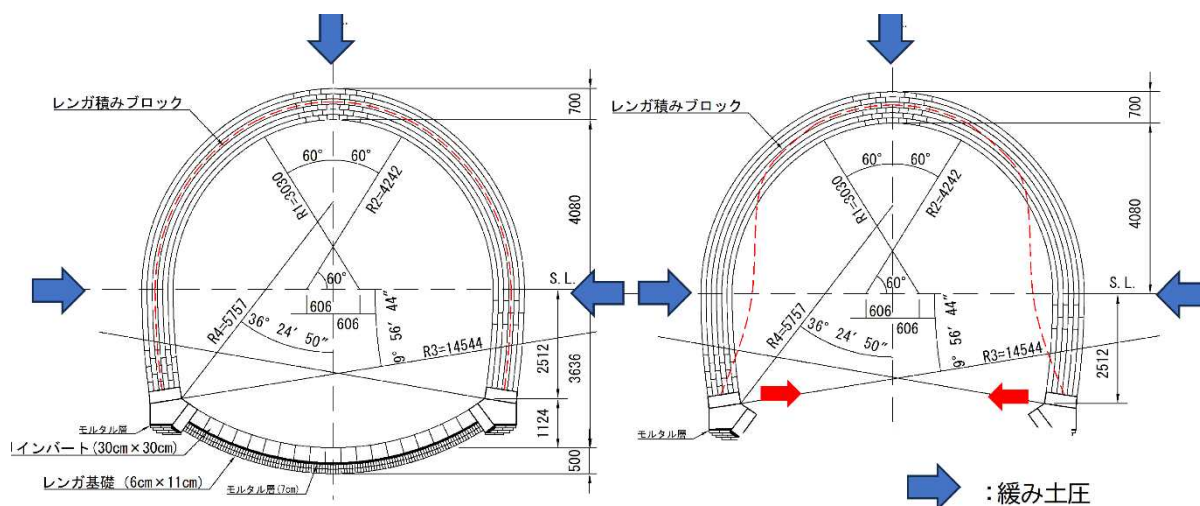
- ・ 覆工と地山の間には栗石をつめることで、地下水の排水や土圧を均等に分散させ、覆工の負荷が軽減される工夫がなされている。
- ・ 荷重に対し、等厚で厚みのある覆工が軸部材としてアーチ全体で支持している。
- ・ 覆工を支え、インバートとジョイントする隅角部が素晴らしく、覆工に作用する軸力をスムーズに下部構造へ伝達する構造の要として機能しているだけでなく、丁寧な施工により3分割された石組み構造にズレや変位はほとんど見られない。またこの隅角部は、現在のトンネル技術を取ったような構造となっている。また阪神・淡路大震災の際もピン構造として地震動にうまく追随・変形した可能性がある。
- ・ インバートは水が流れることを考えて曲線にし、石張の下にレンガ基礎を最も強度の高い短辺方向に設置するなど細かな配慮が見られる。
- ・ 全線インバート構造としたことが地山からの長期的な土圧による変形を抑制し、構造の長期安定性に寄与している。(図3参照)

図3-1 インバートありの場合 (変形イメージ)

図3-2 インバートなしの場合 (変形イメージ)

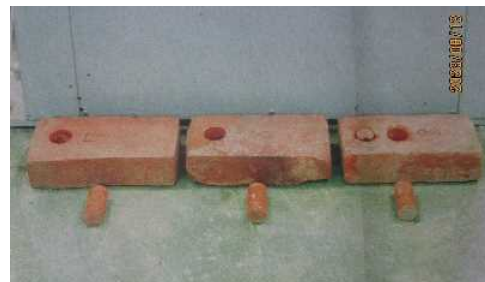
- レンガの強度は次の通りで、現在の普通レンガ2種（15N/mm²）以上の強度を現在でも維持している。

小口方向 4 1 . 2 MN/m²

短辺方向 5 3 . 3 MN/m²

長辺方向 1 7 . 6 MN/m²

- 当時の煉瓦は、吸水率で品質管理を行っていたので、強度だけではなく吸水率を把握しておくが良い。
