【施設効果事例】 小野川堰堤(兵庫県宍粟市波賀町小野)

【施設効果事例】 奥山谷川堰堤(兵庫県養父市大屋町大杉)

【施設効果事例】二ノ谷地区(兵庫県神戸市須磨区一ノ谷町)

【施設効果事例】 犬岡地区(兵庫県丹波市氷上町犬岡)

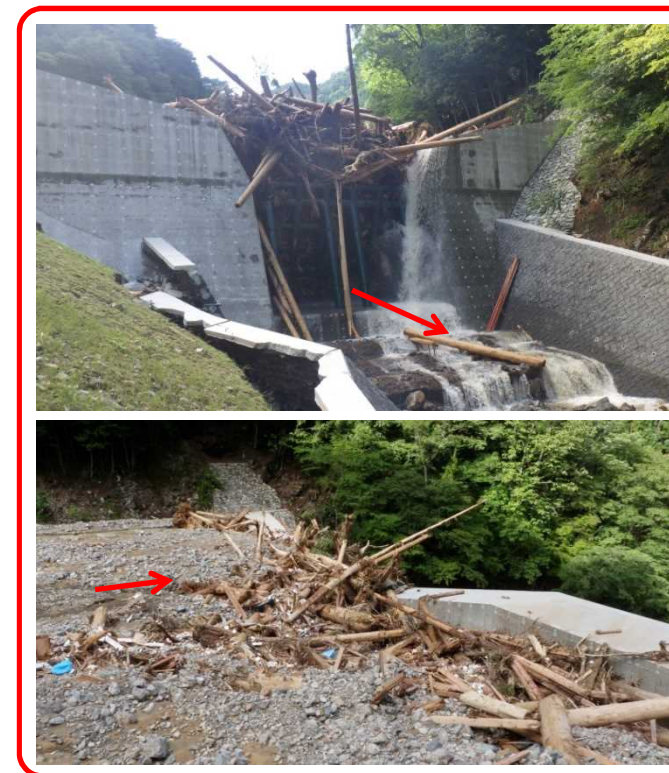
土石流発生直後

災害発生日 : 平成30年7月6日
 降雨状況 : 連続雨量 461mm (7月5日 5時~8日3時)
 時間最大雨量 31mm (7月6日 23時00分~24時00分)
 ※上野雨量観測所 (兵庫県)
しろうし はがちょう おの
 発生箇所 : 兵庫県宍粟市波賀町小野
 崩壊状況 : 土石流捕捉量 約 8,000m³
 状況 : 平成30年7月豪雨により発生した土石流を、平成28年度に完成した透過型砂防堰堤が捕捉し、下流の要配慮者利用施設及び国道29号等への被害を未然に防止。

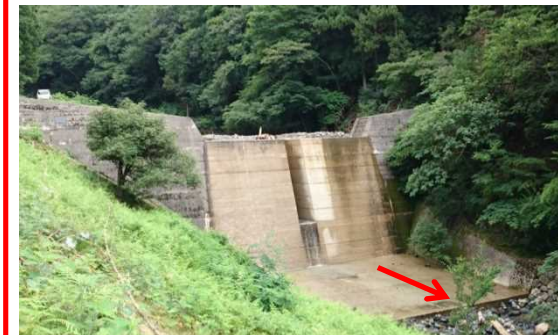
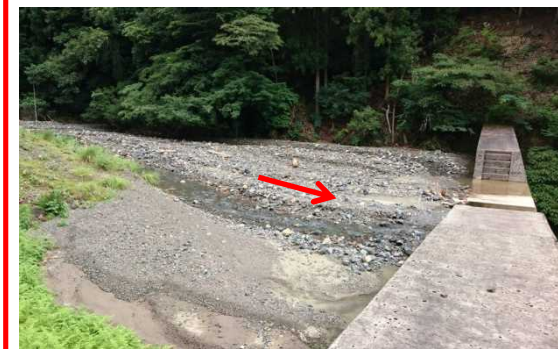
土石流発生直後

災害発生日 : 平成30年7月6日
 降雨状況 : 連続雨量 457mm (7月5日 7時~8日1時)
 時間最大雨量 36mm (7月6日 19時00分~20時00分)
 ※大屋雨量観測所 (兵庫県)
やぶし おおやちよう おおすぎ
 発生箇所 : 兵庫県養父市大屋町大杉
 崩壊状況 : 土石流捕捉量 約 10,000m³
 状況 : 平成30年7月豪雨により発生した土石流を、平成13年度に完成した透過型砂防堰堤が捕捉し、下流の人家19戸等への被害を未然に防止。

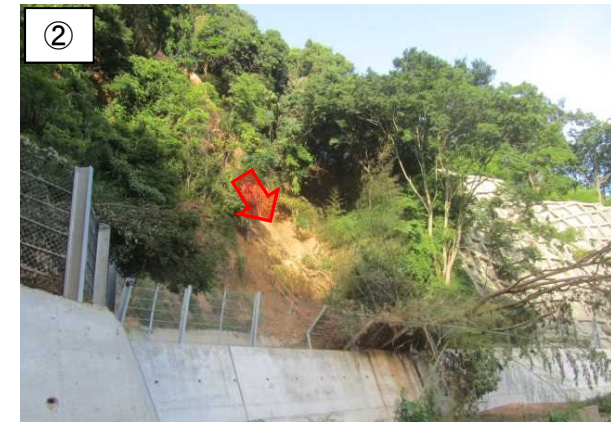
全景(崩壊後)

状況：平成30年7月豪雨によりがけ崩れが発生したが、平成28年度に急傾斜地崩壊防止施設が整備されており、土砂等を捕捉。人家等への被害を未然に防止。
