I 「災害に強い森づくり（第3期対策）」の導入の経緯

1 平成26年8月豪雨災害の状況

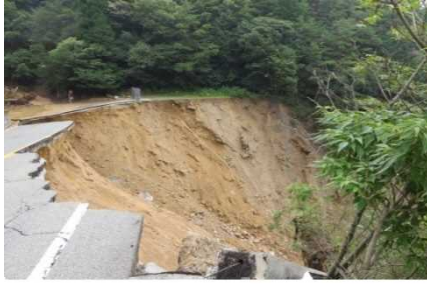
道路の崩落状況
(神戸市北区有馬町)

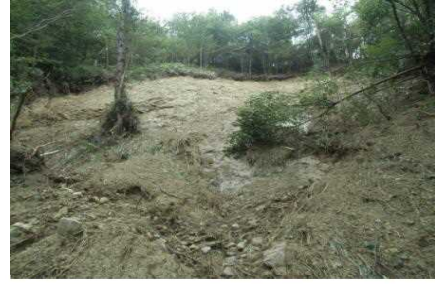
急峻な斜面の崩壊状況
(神戸市北区有野町)

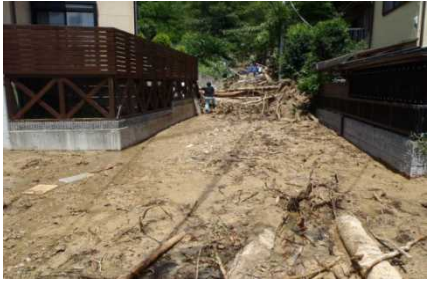
人家への土砂流出状況
(神戸市北区山田町 六甲砂防事務所撮影)

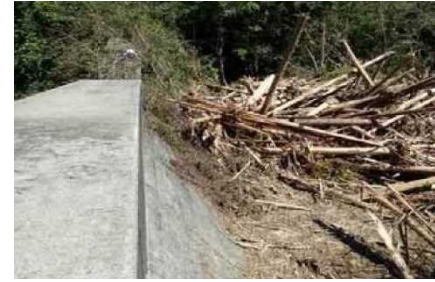
砂防ダムに堆積した流木
(神戸市北区有野町 六甲砂防事務所撮影)

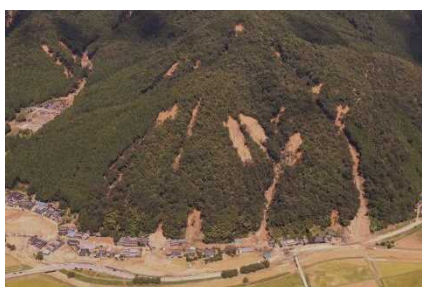
谷頭部の凹型斜面で多発した崩壊
(丹波市市島町前山川流域 国土地理院撮影)

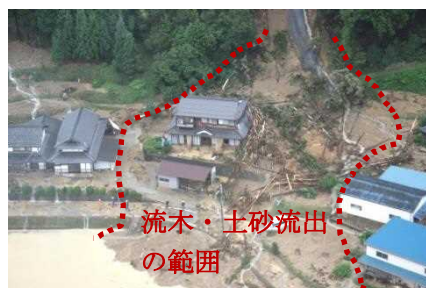
流木と土砂による家屋の被害状況
(丹波市市島町上竹田)

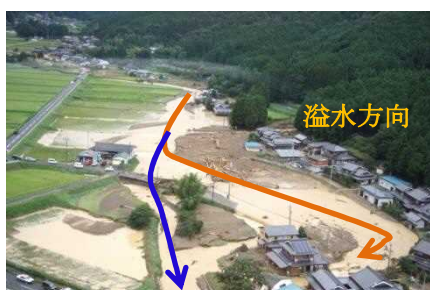
土砂流出による河道埋塞状況
(丹波市市島町徳尾)

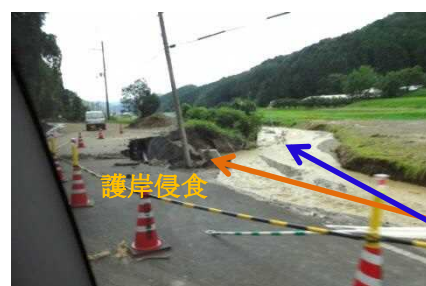
護岸侵食による路側崩落状況
(丹波市市島町上鴨坂)
