武庫川ダム案 環境への影響検討（第 41 回WT）についての追加調査要請

伊藤益義 060612

武庫川峡谷写真（新規ダム関連）

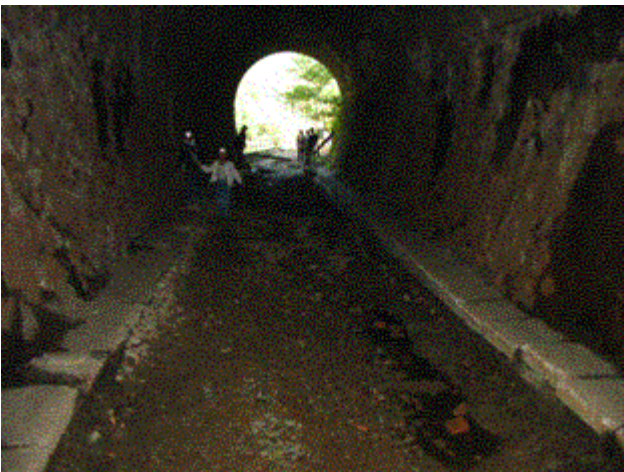
長尾山第1トンネル内部流失（上流側）
