「避難を促す緊急行動」について

平成28年2月4日

国土交通省 近畿地方整備局

重要水防箇所の共同点検について

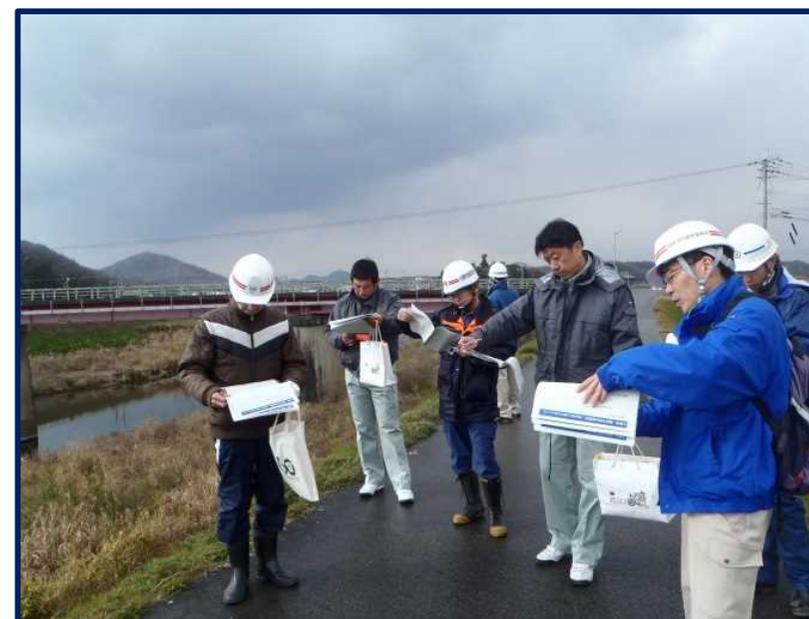
万願寺川左岸0.2k付近 堤防断面不足

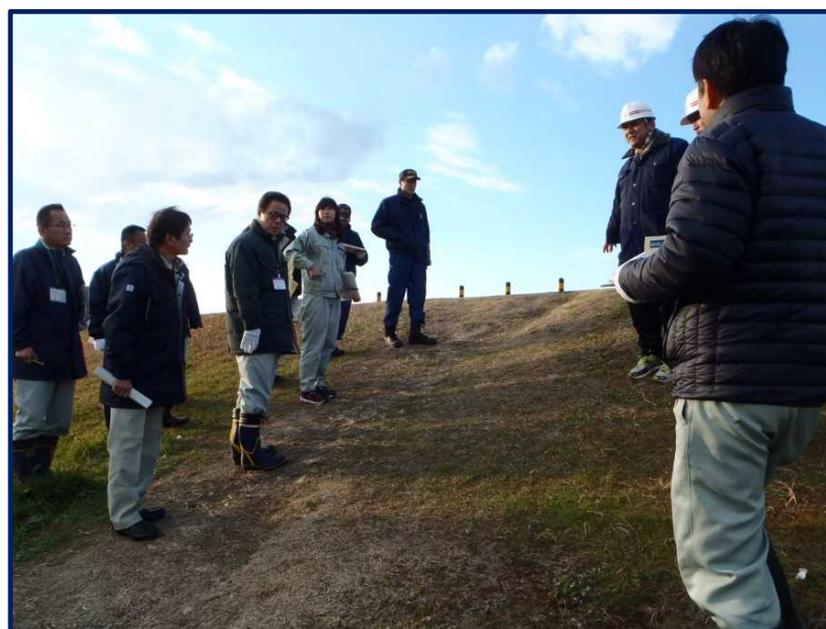
加古川左岸2.4k付近 法崩れ・すべり

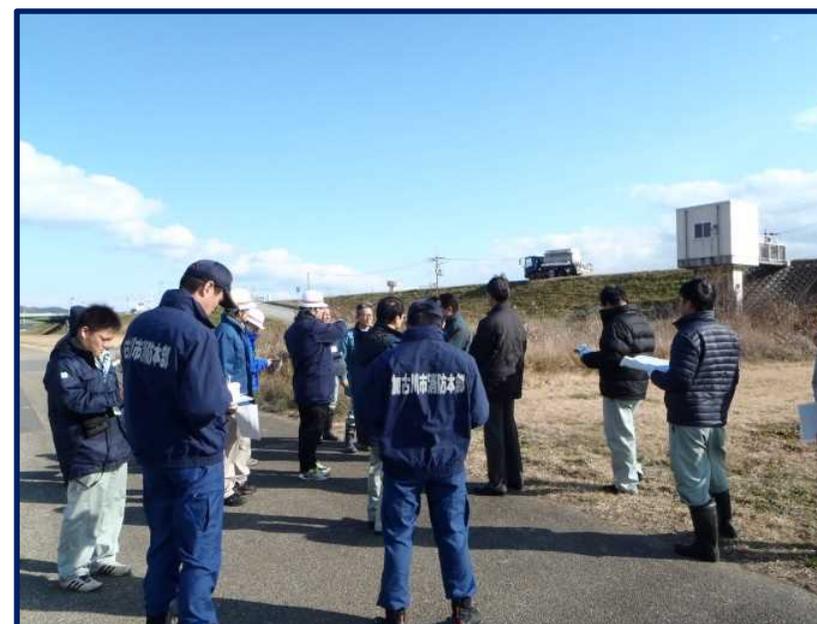
加古川左岸12.6k付近 漏水

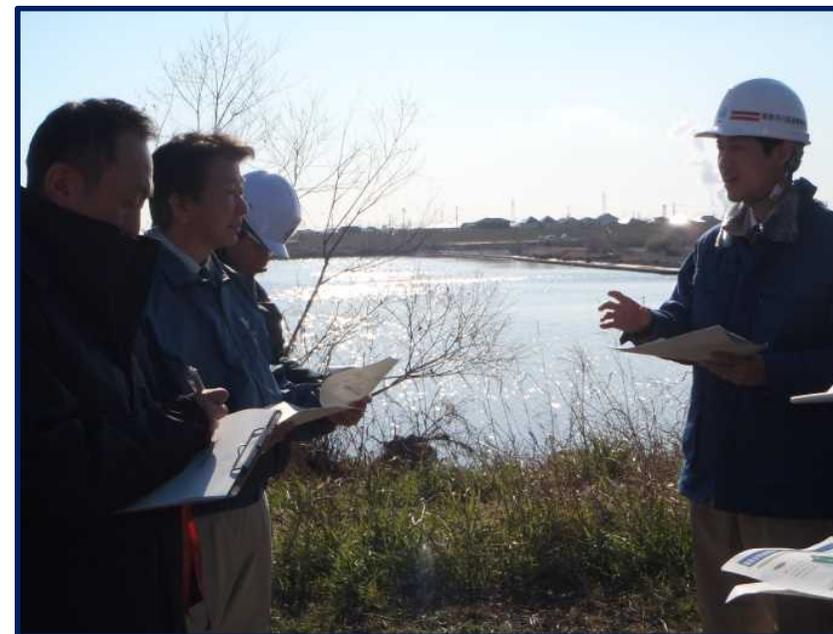
加古川右岸3.8k付近 洗掘

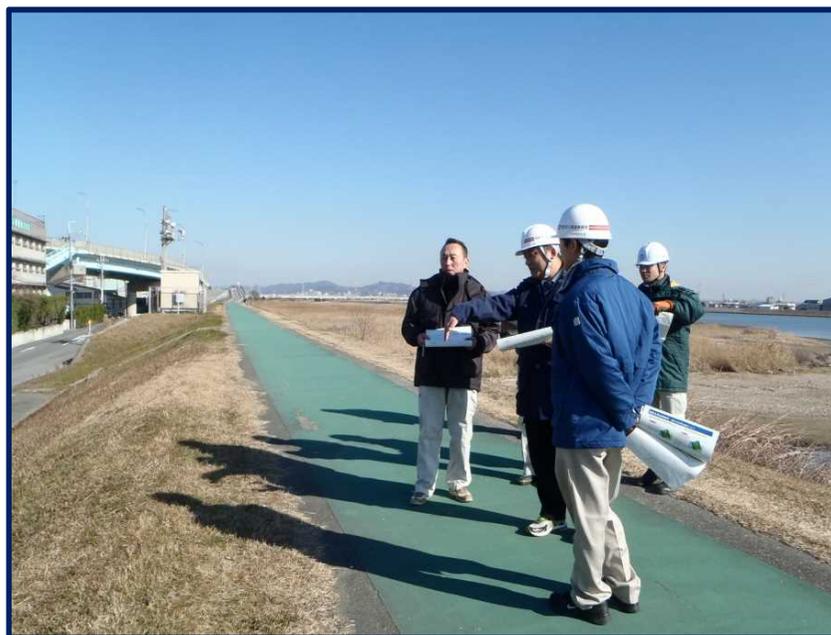
加古川右岸0.6k付近 堤防断面不足

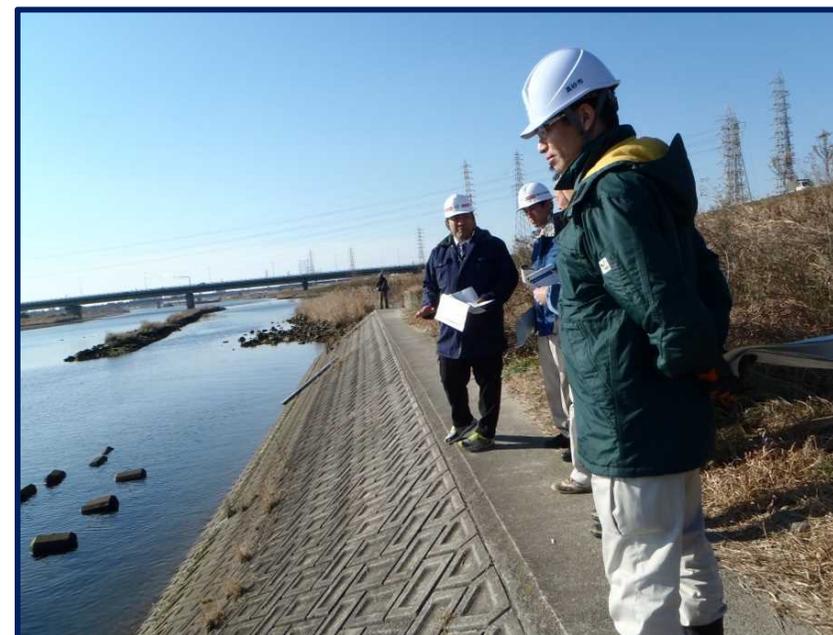
加古川右岸2.6k付近 洗掘

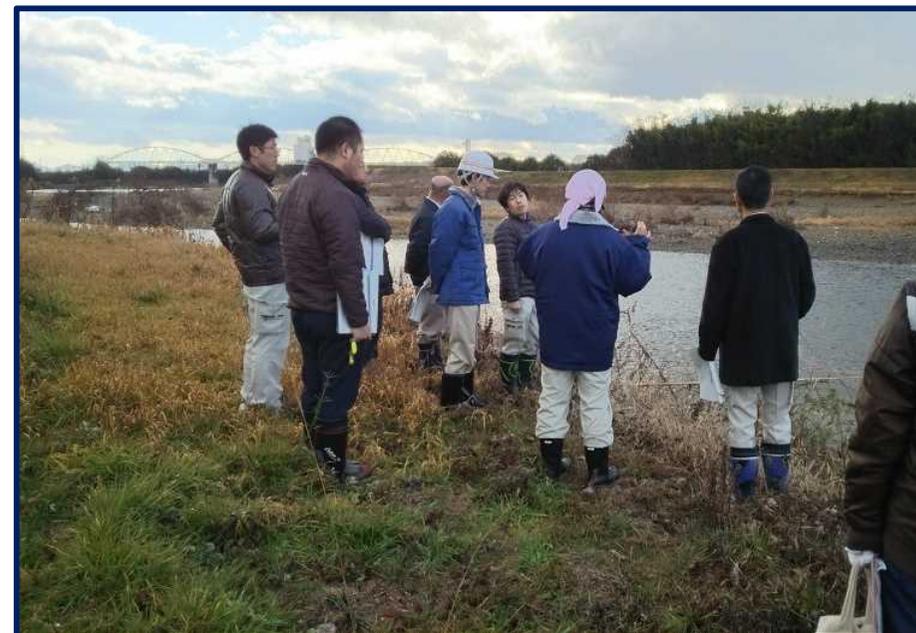
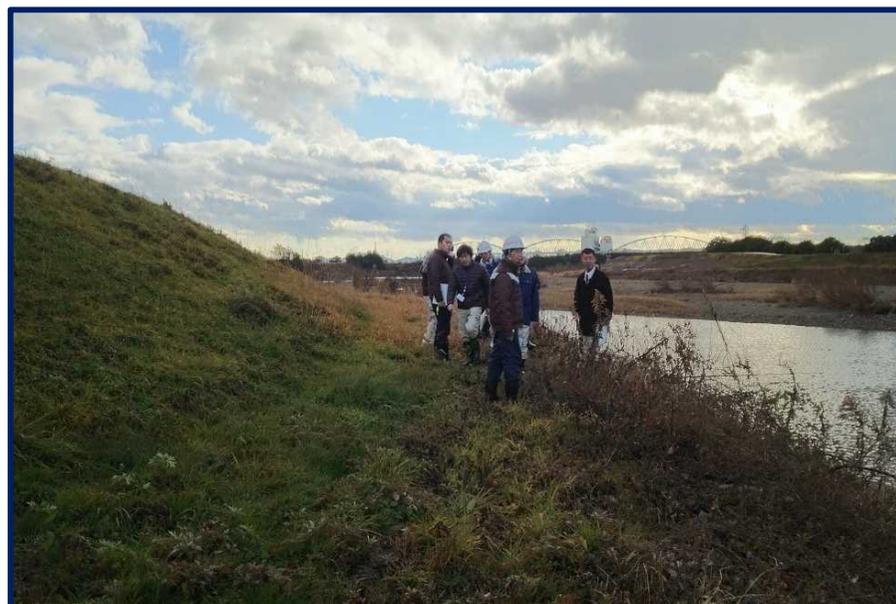
加古川左岸32.0k付近 堤防断面不足
