ナガツルノゲイトウ緊急防除の様子（2025年12月2日：加古大池）

2025年春に遮光シートを敷設した加古大池において①シート未敷設箇所からの繁茂、②敷設したシートの隙間からの出現、③加古大池上流の加古大溝での繁茂を確認。緊急性が高いため、専門家の指導のもと、地元土地改良区と稻美町・県民局職員有志による緊急防除を実施

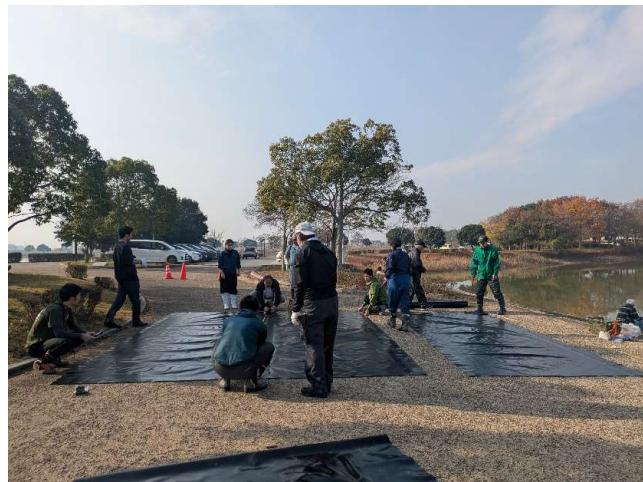
まず遮光率100%のゴム製シートを専門家が要対策箇所に合わせて事前に算出したサイズ・枚数に切り分けていく。2m×50mのロールを何本も使って約90枚のシートを作成する。

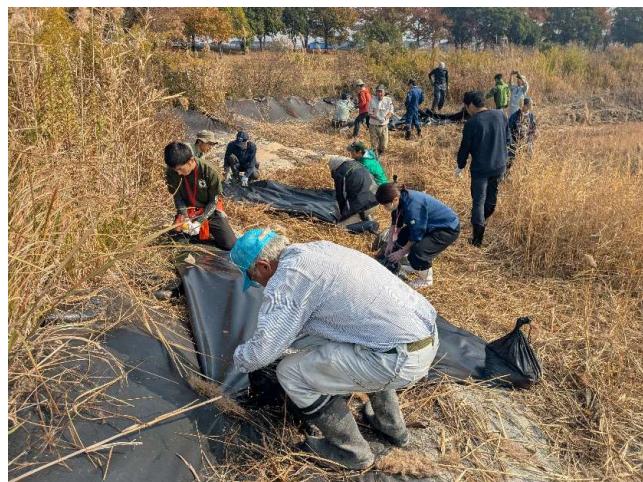
専門家の指導のもと遮光シート未敷設箇所のナガツルノゲイトウ繁茂箇所の上に遮光シートを敷設していく。基本は鉄製ペグをシートの四隅に打ち込んで固定し、ペグが抜けないようペグ上に土嚢を置く。

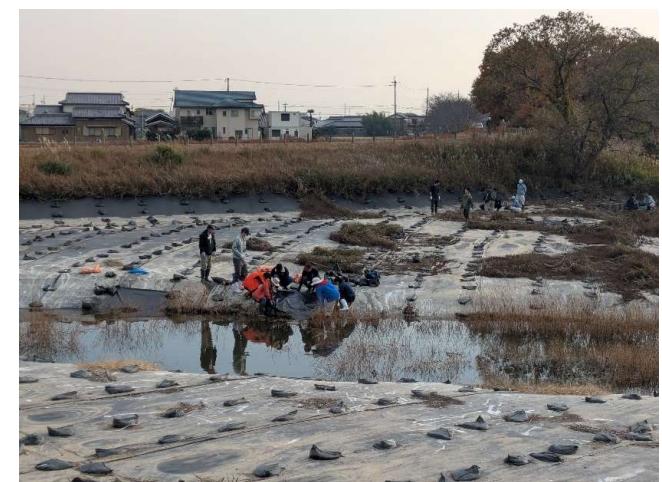
敷設した遮光シート間のわずかな隙間やシートの破れ目からの出現箇所も多く見られた。シート未敷設箇所同様に出現箇所を覆うようにシートを敷設する。結果として二重にシートを敷設することになる。水際は作業が難しい。

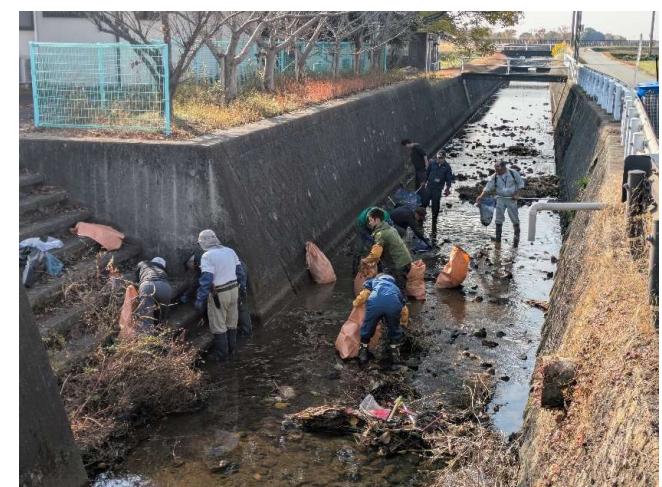
加古大池に入ってくる水が流れる水路「加古大溝」にも繁茂が確認されたため、抜き取りを行う。横のコンクリート階段の目地にも入り込んでいるため、後日目地止めを行うことに。
