武庫川流域における森林の治水機能について

平成17年9月22日 加藤 哲夫

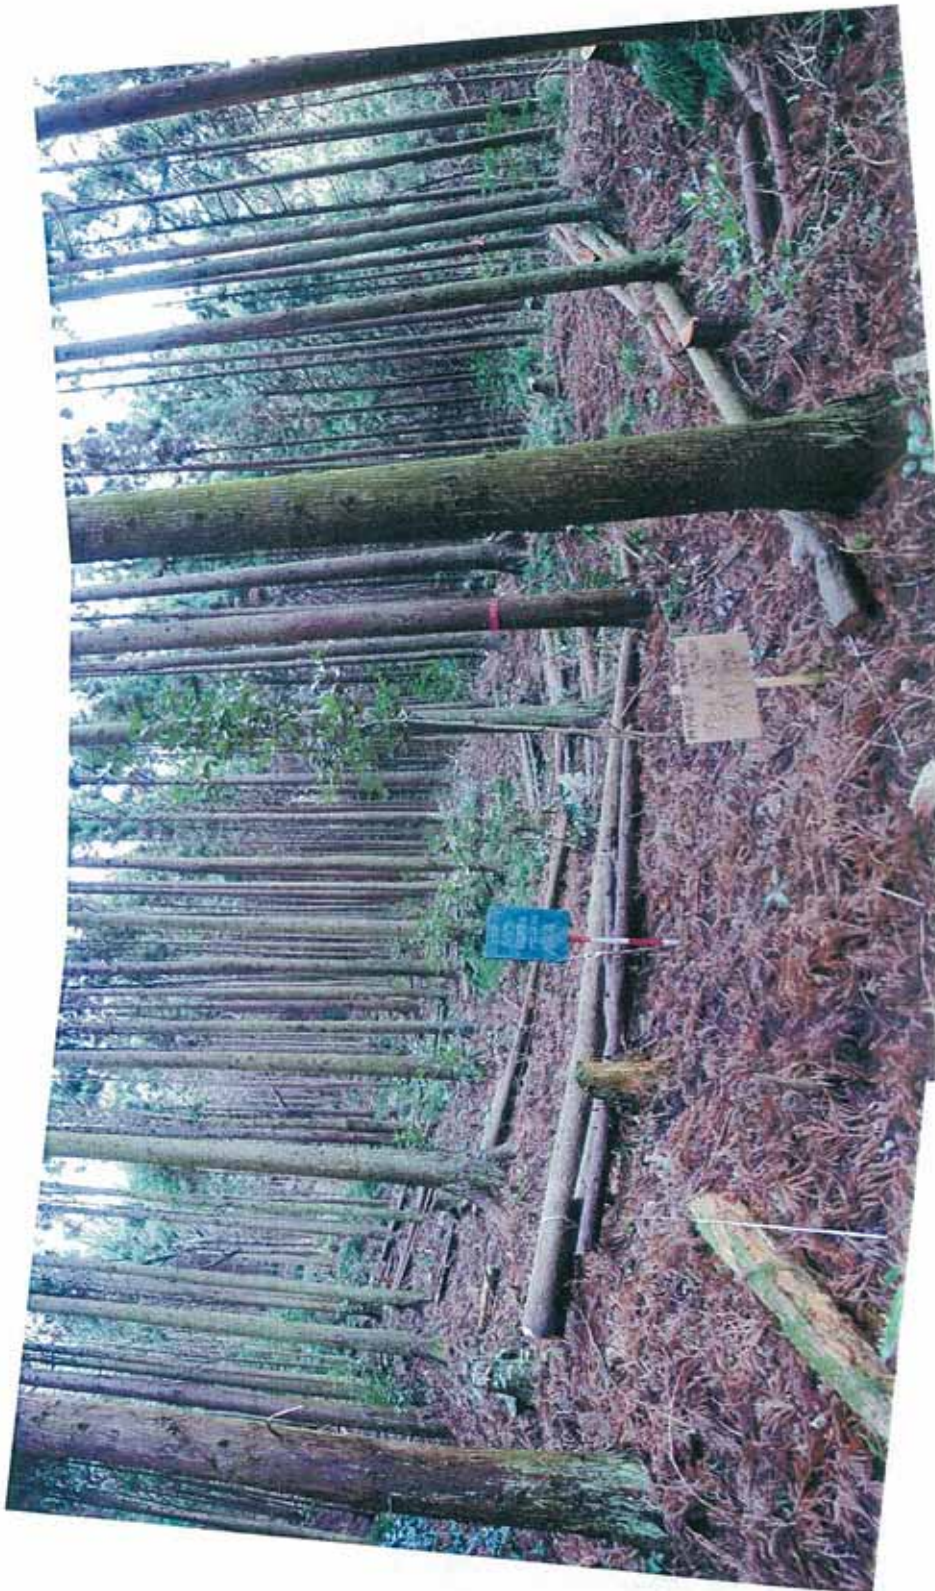
撮影箇所: A-④

本数調整伐プロット
作業完成

- ①人工林 …… 間伐による密度管理（神戸市北区 58.80ha）
- ②天然林 …… 本数調整による下層植生を促進（西宮市 42.18ha）

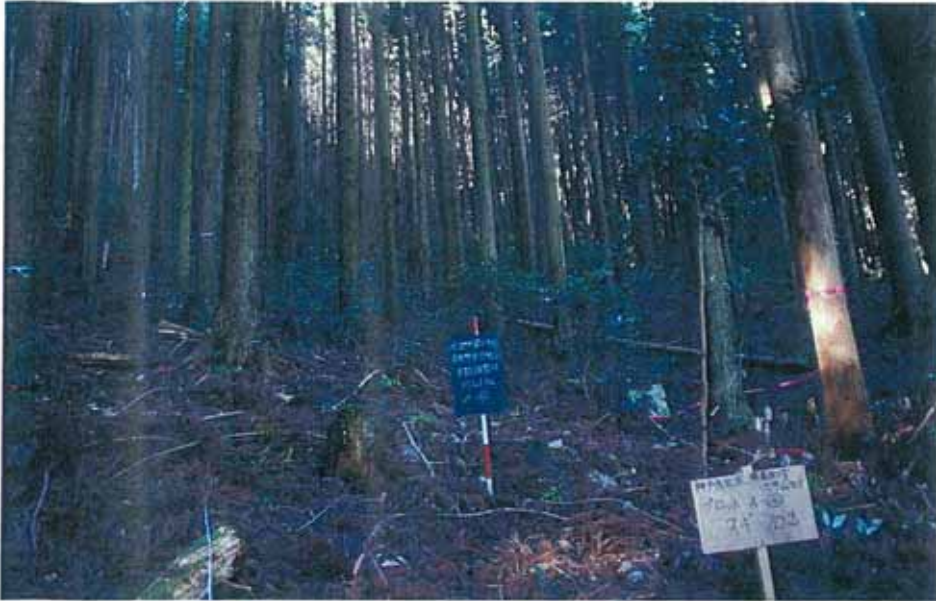
撮影箇所: A-④

本数調整伐プロット
作業着手前

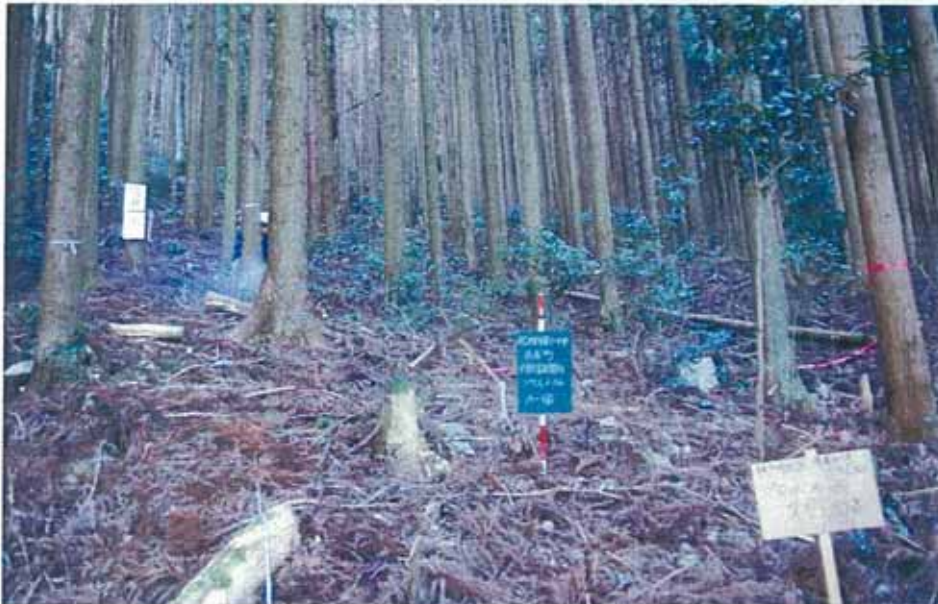
撮影箇所: A-④

本数調整伐プロット
作業中

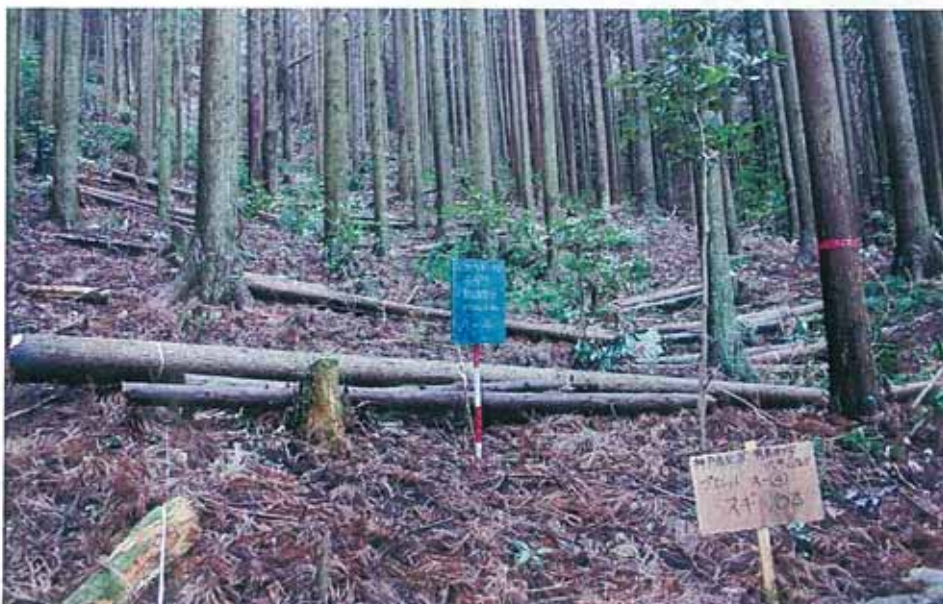
撮影箇所: A-④

本数調整伐プロット
作業完成
