VI 湛水に係る事項（うち、表土流出）

VI 湛水に係る事項（うち、貯水池斜面安定性）

VI 湛水に係る事項（うち、土砂動態）

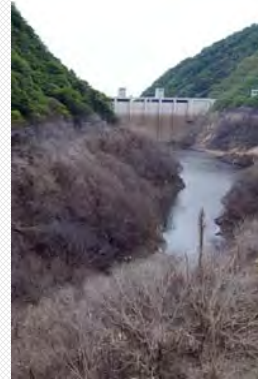
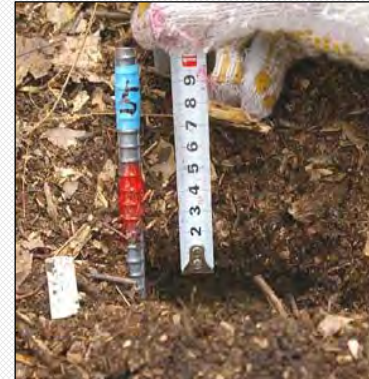
写真、表層土壌の流出調査地点（左：概観、右：林内の様子）
調査地の植生は武庫川峡谷の主要群落の一つであるアラカシ群落（常緑の二次林）である。林床植生は少ないが、地表は落葉などで覆われていた。

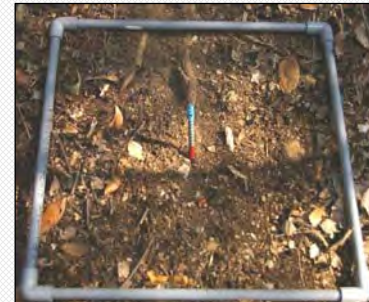
写真、調査状況

試験湛水の実施前後に同一箇所に置いて、表層土壌（A₀層）の厚さを測定した（写真上）。また、地表面の変化を観察した（写真下）。

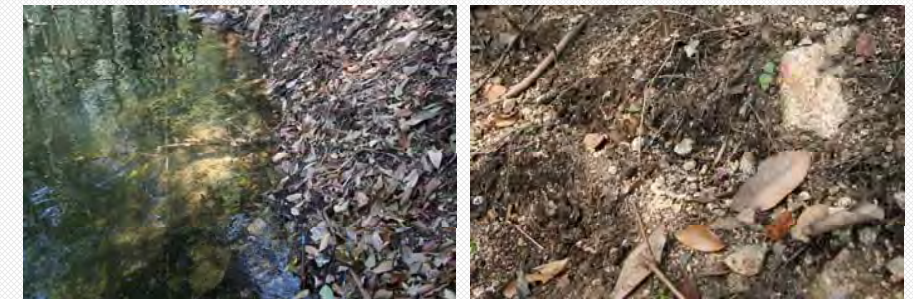
- 試験湛水の前で表層土壌（A₀層）の厚さにほとんど変化はなく、地表の様子にも目立った変化は認められなかった。
- 汀線（約 1 ヶ月にわたり同水位で維持されていた）付近では、波食による表土の流亡が生じていたが（下写真）、侵食の程度は軽微であった。
- 植生の存在する場所では、樹木根系の緊縛作用によって土壌の流出は抑制されるものと考えられる。
- 三春ダム（福島県）や千屋ダム（岡山県）でも、汀線部分を除くと、試験湛水による表土の流出はほとんどないとされている。

写真、汀線付近の侵食状況

- 森林の成立している場所では、汀線部分を除くと、表土はほとんど流出しなかった。
- 汀線部分では波食による侵食・流出が生じるが、貯水位の 1 ヶ月程度の停滞であれば流出程度はごく軽微であった。
