下流部築堤区間における 河道対策の安全性検討(要旨)

平成22年1月18日
兵庫県

2 下流部築堤区間における河道対策の概要

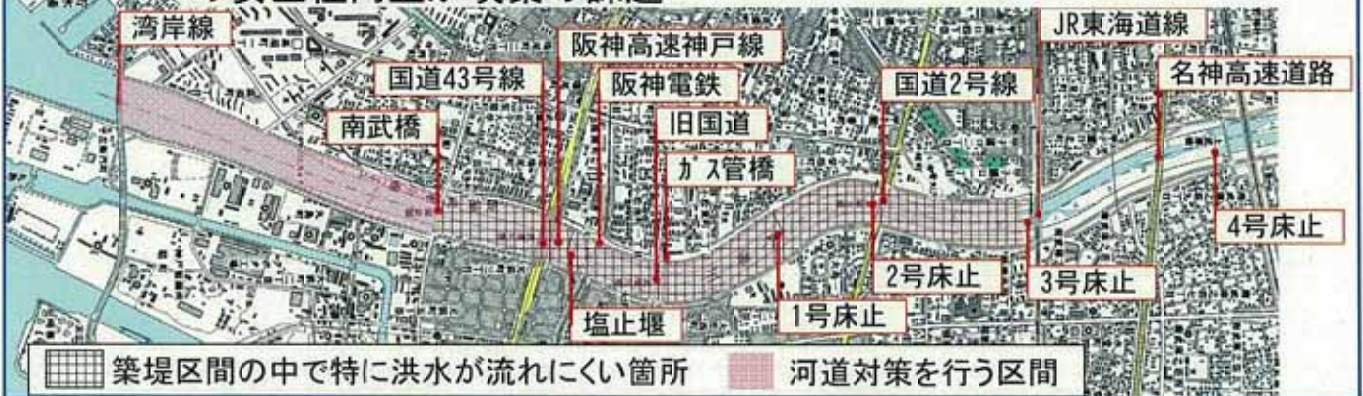
平面図 築堤区間の中でも特に洪水が流れにくい「南武橋～JR東海道線」の安全性向上が喫緊の課題

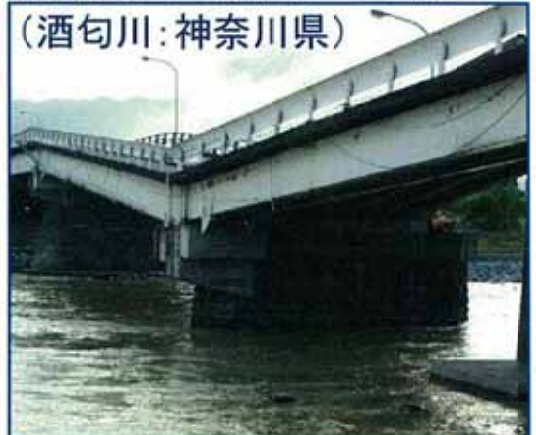
河床掘下げイメージ 橋脚周辺の深掘れ現象

橋脚周辺の深掘れの事例

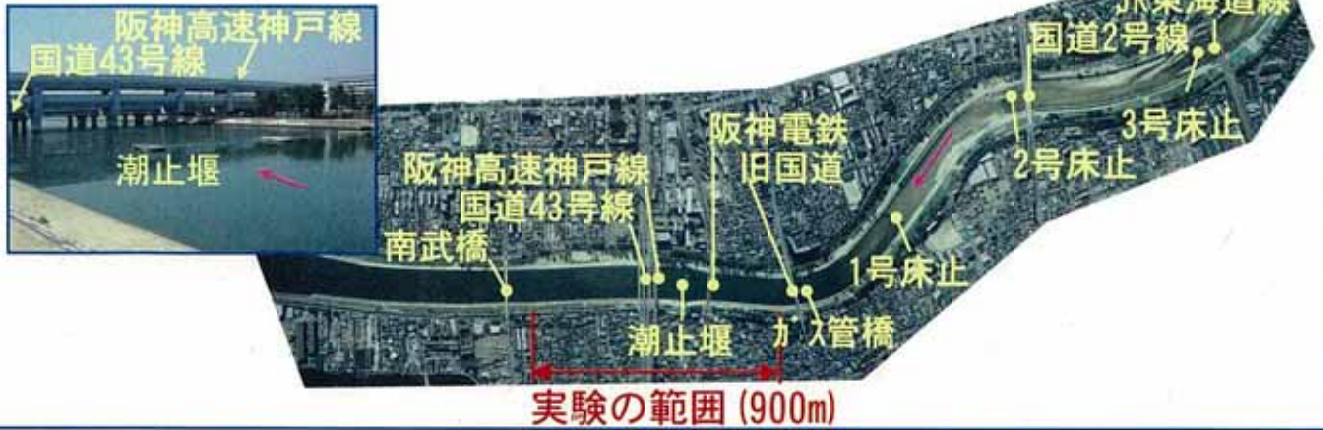
実験の範囲

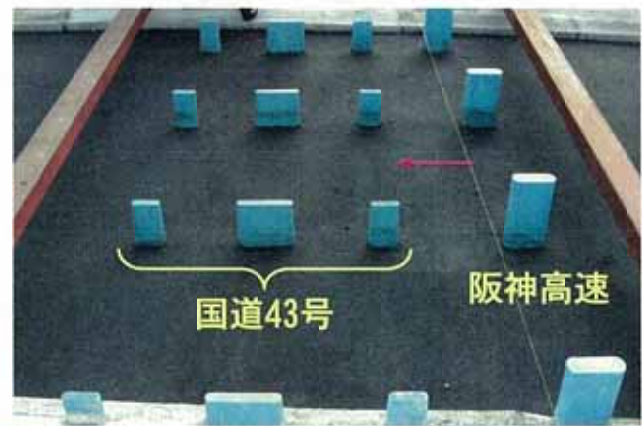
実験模型

縮尺 1/50, 模型の延長 18m, 模型の川幅 4m

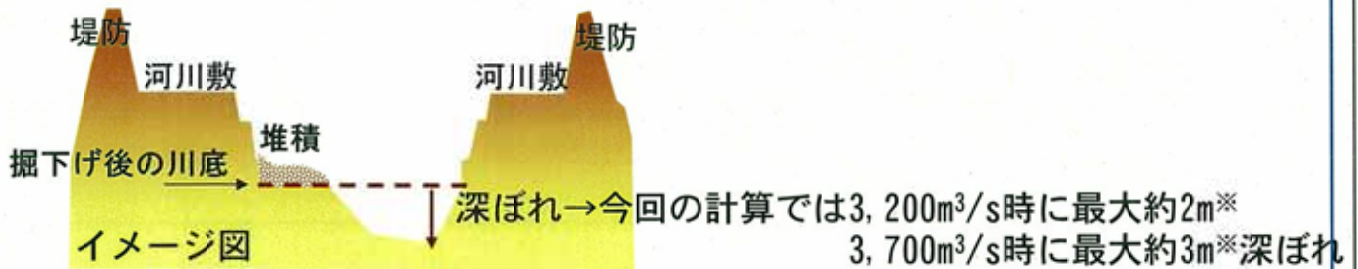
②大規模な洪水時における蛇行水あたり部の川底の深掘れ

- ①通常時は堆積傾向 ⇒ 現況河道と同様に維持掘削が必要
⇒ 定期的な横断測量を実施 ⇒ 重点的な維持管理を行う
- ②蛇行水あたり部 ⇒ ブロック等による洗掘防止が必要
