継続事業評価調書
【河川事業】

一級河川 黒井川

投資事業評価調書（継続：再評価〔第3回〕）

事業進捗状況概要図（継続：再評価〔第3回〕）

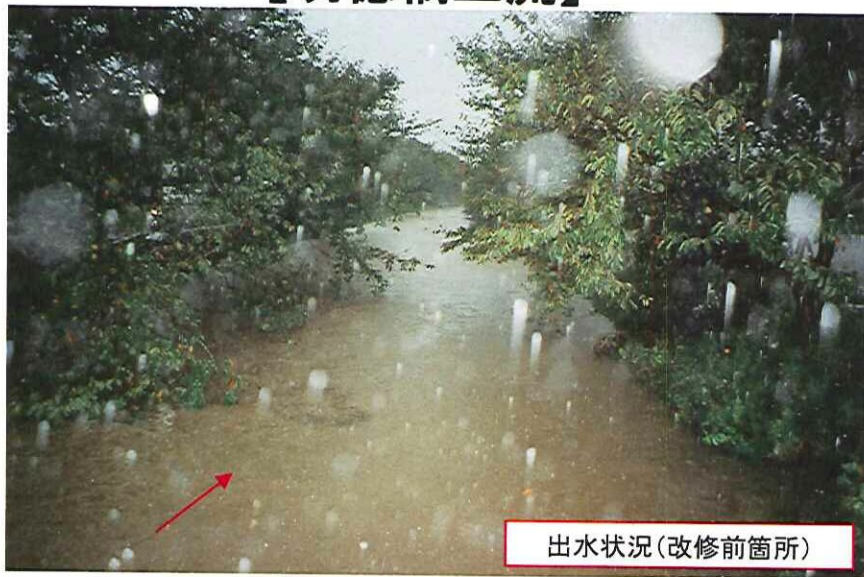
【明德橋上流】

出水状況(H16.10台風23号)

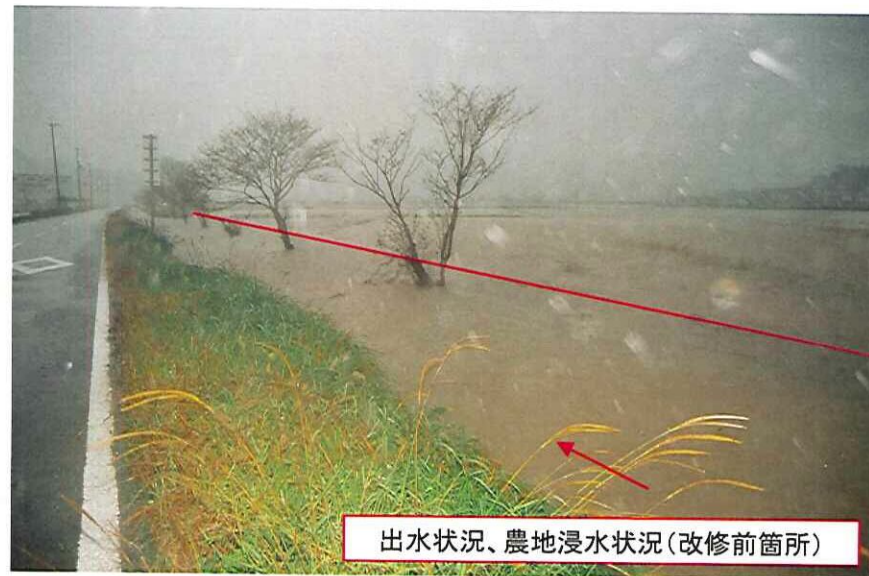
【船城橋下流】

出水状況(改修前箇所)

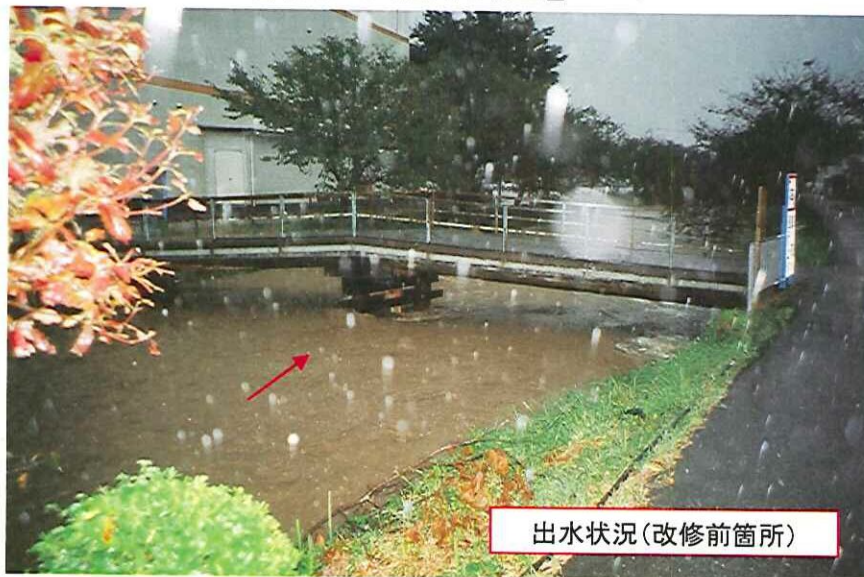
【新町橋付近】

出水状況、農地浸水状況(改修前箇所)

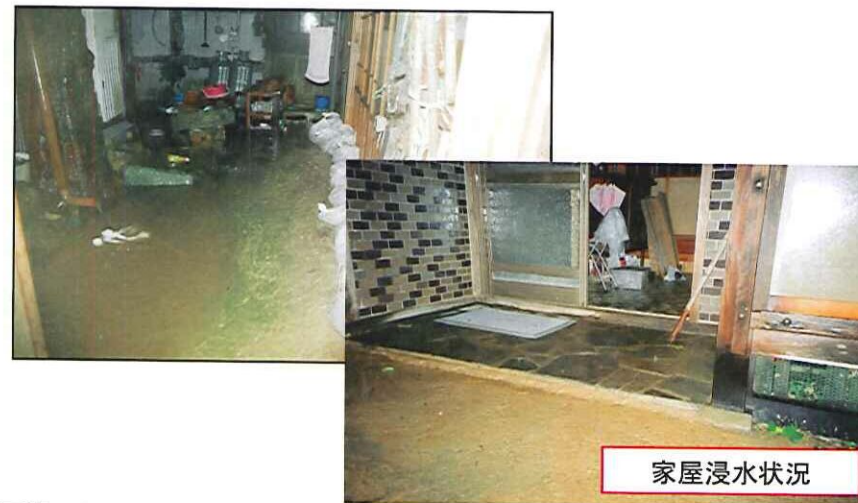
【家屋浸水状況】

出水状況(改修前箇所)

家屋浸水状況

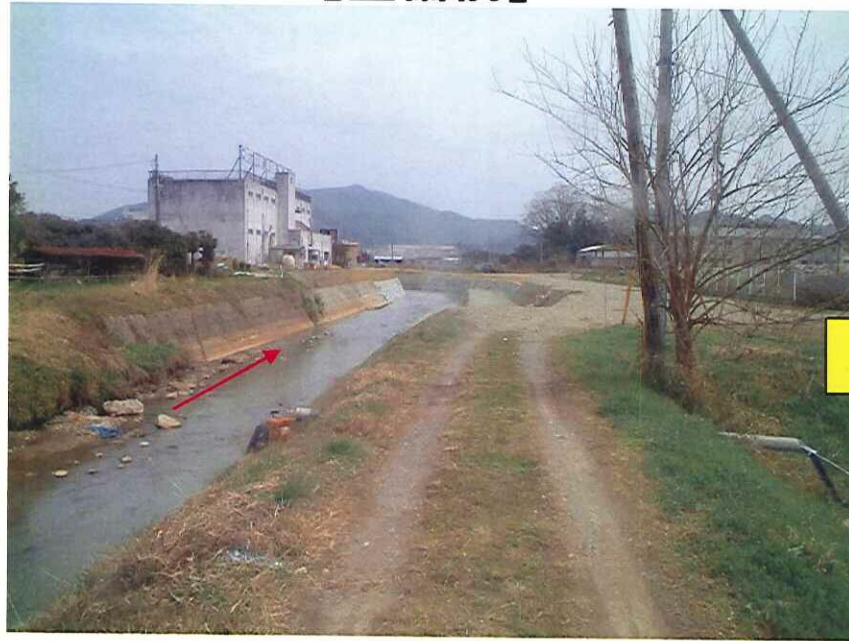
【整備前】

整備状況(東山橋下流)

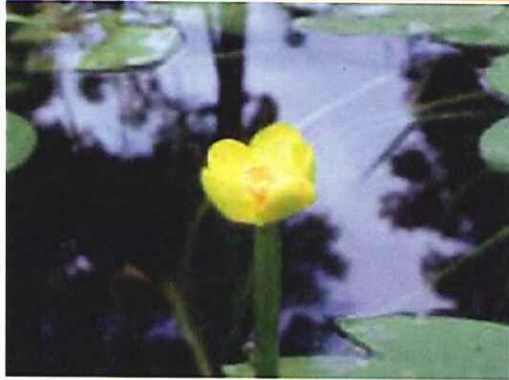
オグラコウホネの保全検討

○科名: スイレン科
 コウホネ属
 ○花期: 5月 ~ 9月
 ○レッドデータブック: 絶滅
 危惧種A

(2) 有効性・効率性	<ul style="list-style-type: none"> 費用便益比 B/C=3.2 藤林橋までの用地買収は完了しており、事業執行環境は整っている。 						
3) 環境適合性	<ul style="list-style-type: none"> オグラコウホネについては、モニタリング調査と共に学識経験者の意見を聞きながら、生息環境に適した工法を検討し、保全に努める。
