# 北但大震災からの復興を今に伝える「豊岡震災復興遺産」 (令和6年8月登録分に追加登録)

別添

**登録する景観の構成要素**

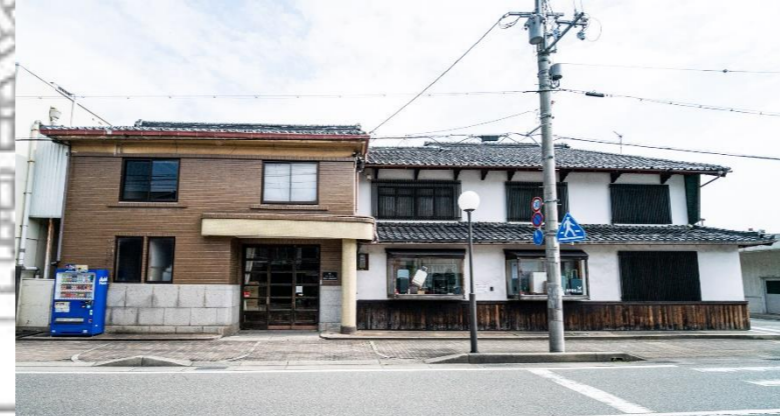
**⑭ 衣川クリーニング店（木造建築）**  
昭和前期に建てられた木造2階建ての店舗。関東大震災後に流行した通りの正面に防火目的の不燃素材を用いてファサードを洋風に仕立て上げた「看板建築」の特徴を持つ。
