あすわ
福井県管理の足羽川等で破堤2箇所、護岸破損や溢水等多数。
特に福井市内の破堤により、大きな被害。
足羽川の国管理区間でも河道洗掘3箇所。

河川管理施設等の被災状況（清滝川・足羽川・一乗谷川・河和田川）

平成16年7月福井豪雨による土砂災害の状況について

平成16年7月福井豪雨による土砂災害の概要(速報)

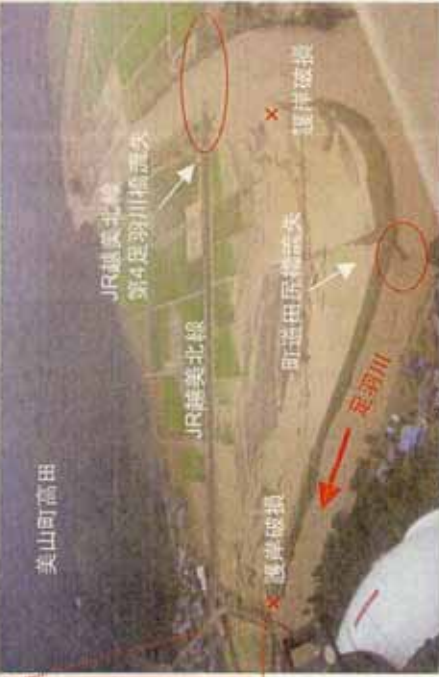
足羽川が越水し、堤内地を流下
美山町高田上空（18日撮影）

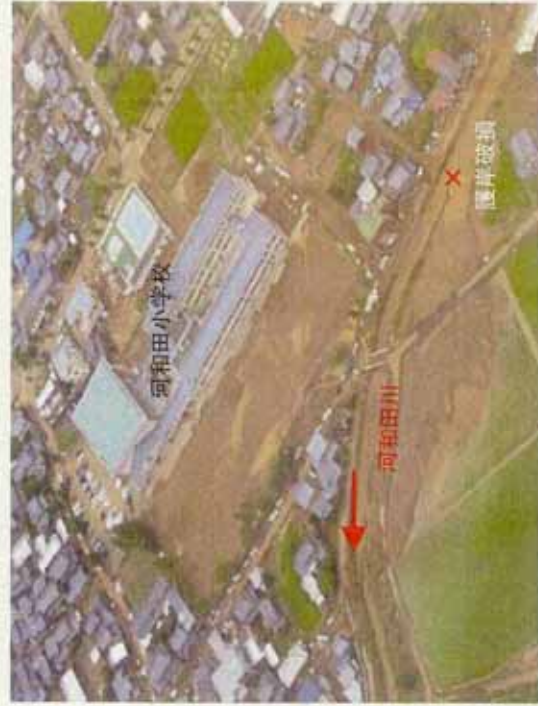
河和田川が越水し、堤内地を流下
鯖江市河和田町上空（19日撮影）

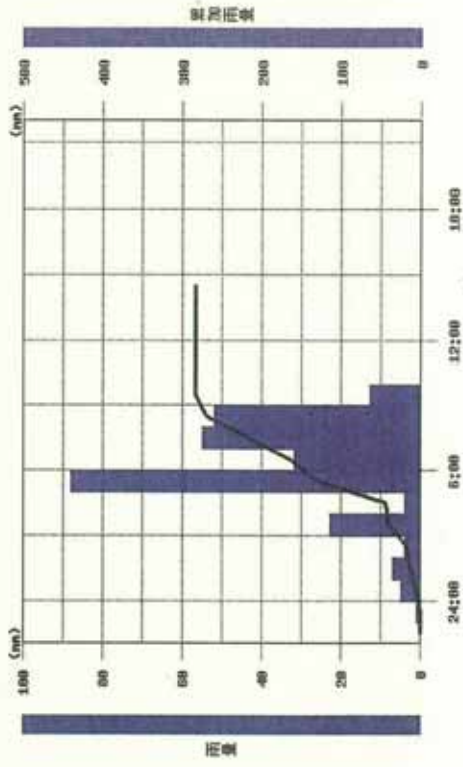
美山観測所(気象庁)

美山雨量観測所(気象庁)における雨量データでは、1979年以降、
最も多かった1986年の年最大時間雨量の約1.5倍を記録

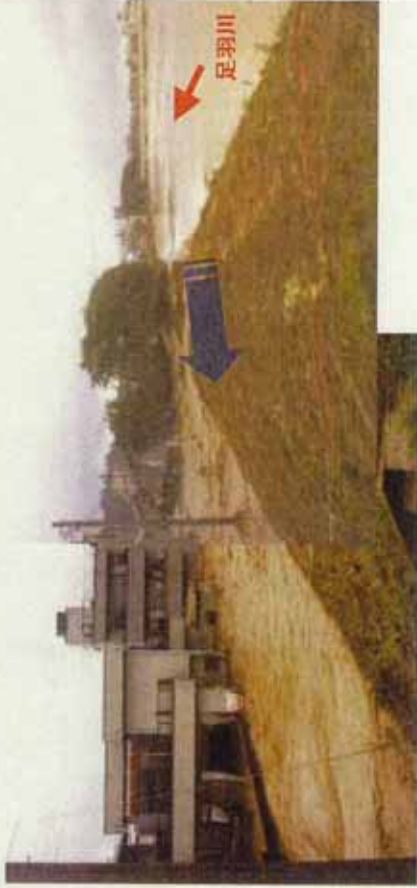
◇被災状況◇

破堤箇所の災害復旧状況（足羽川 福井市内） 20日3時30分仮復旧完了

18日14:30撮影

18日撮影

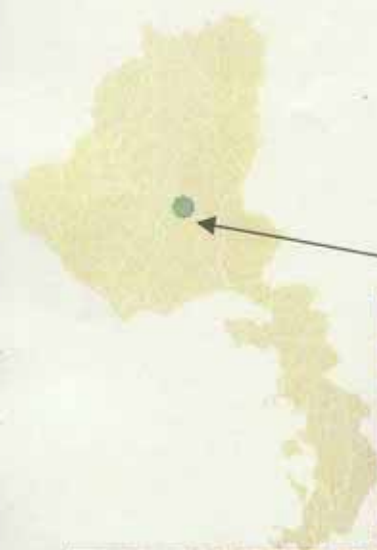
今立町

今立町市野々
土石流により、0.8kmに渡って河川埋塞、家屋11戸半壊。

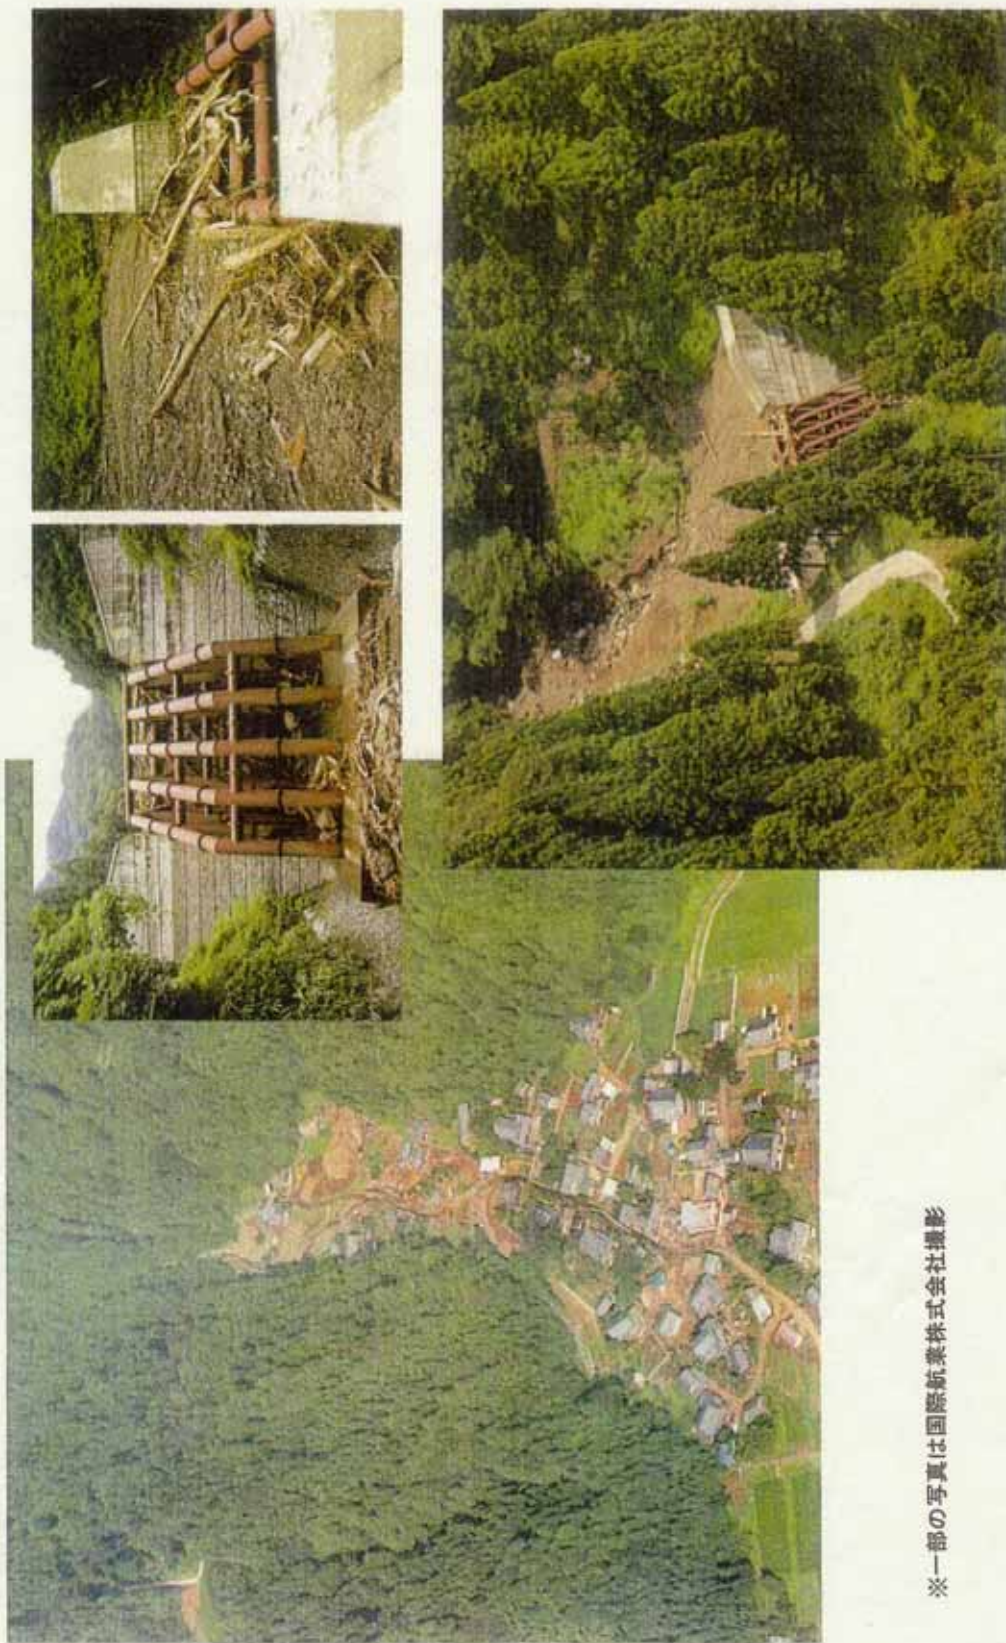
砂防施設が効果を発揮した事例(福井県)

砂防えん堤が土砂、流木を捕捉し、下流の被害を軽減した。
