平成 16 年台風 23 号による土砂堆積等の状況

1. 平成 16 年台風 23 号前後の堆積土量の変化

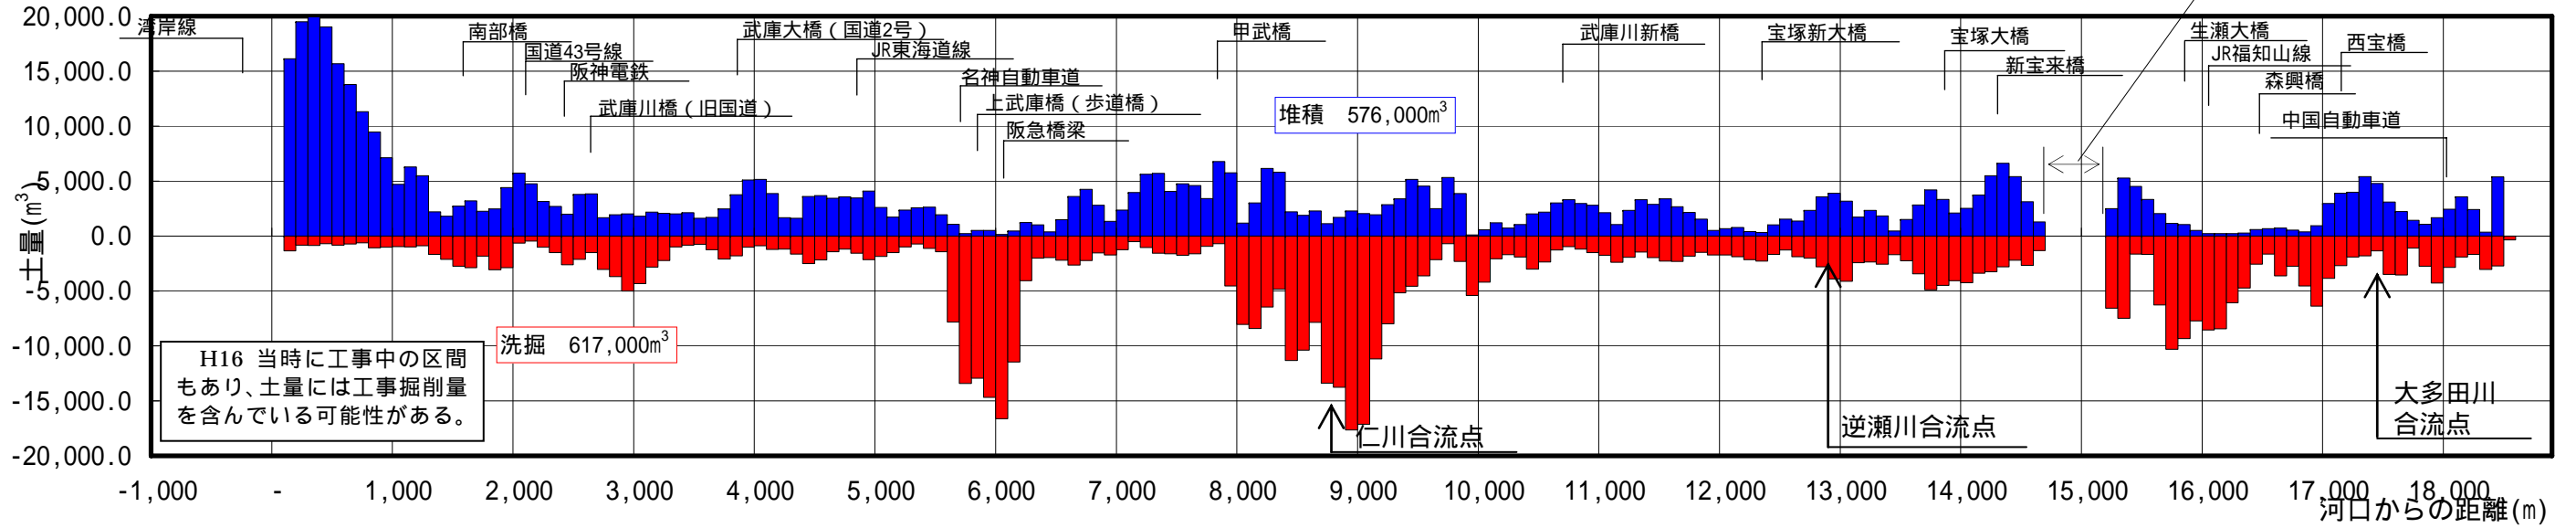
台風23号前後の堆積土量

工事施工中のため、横断測量を実施していない。

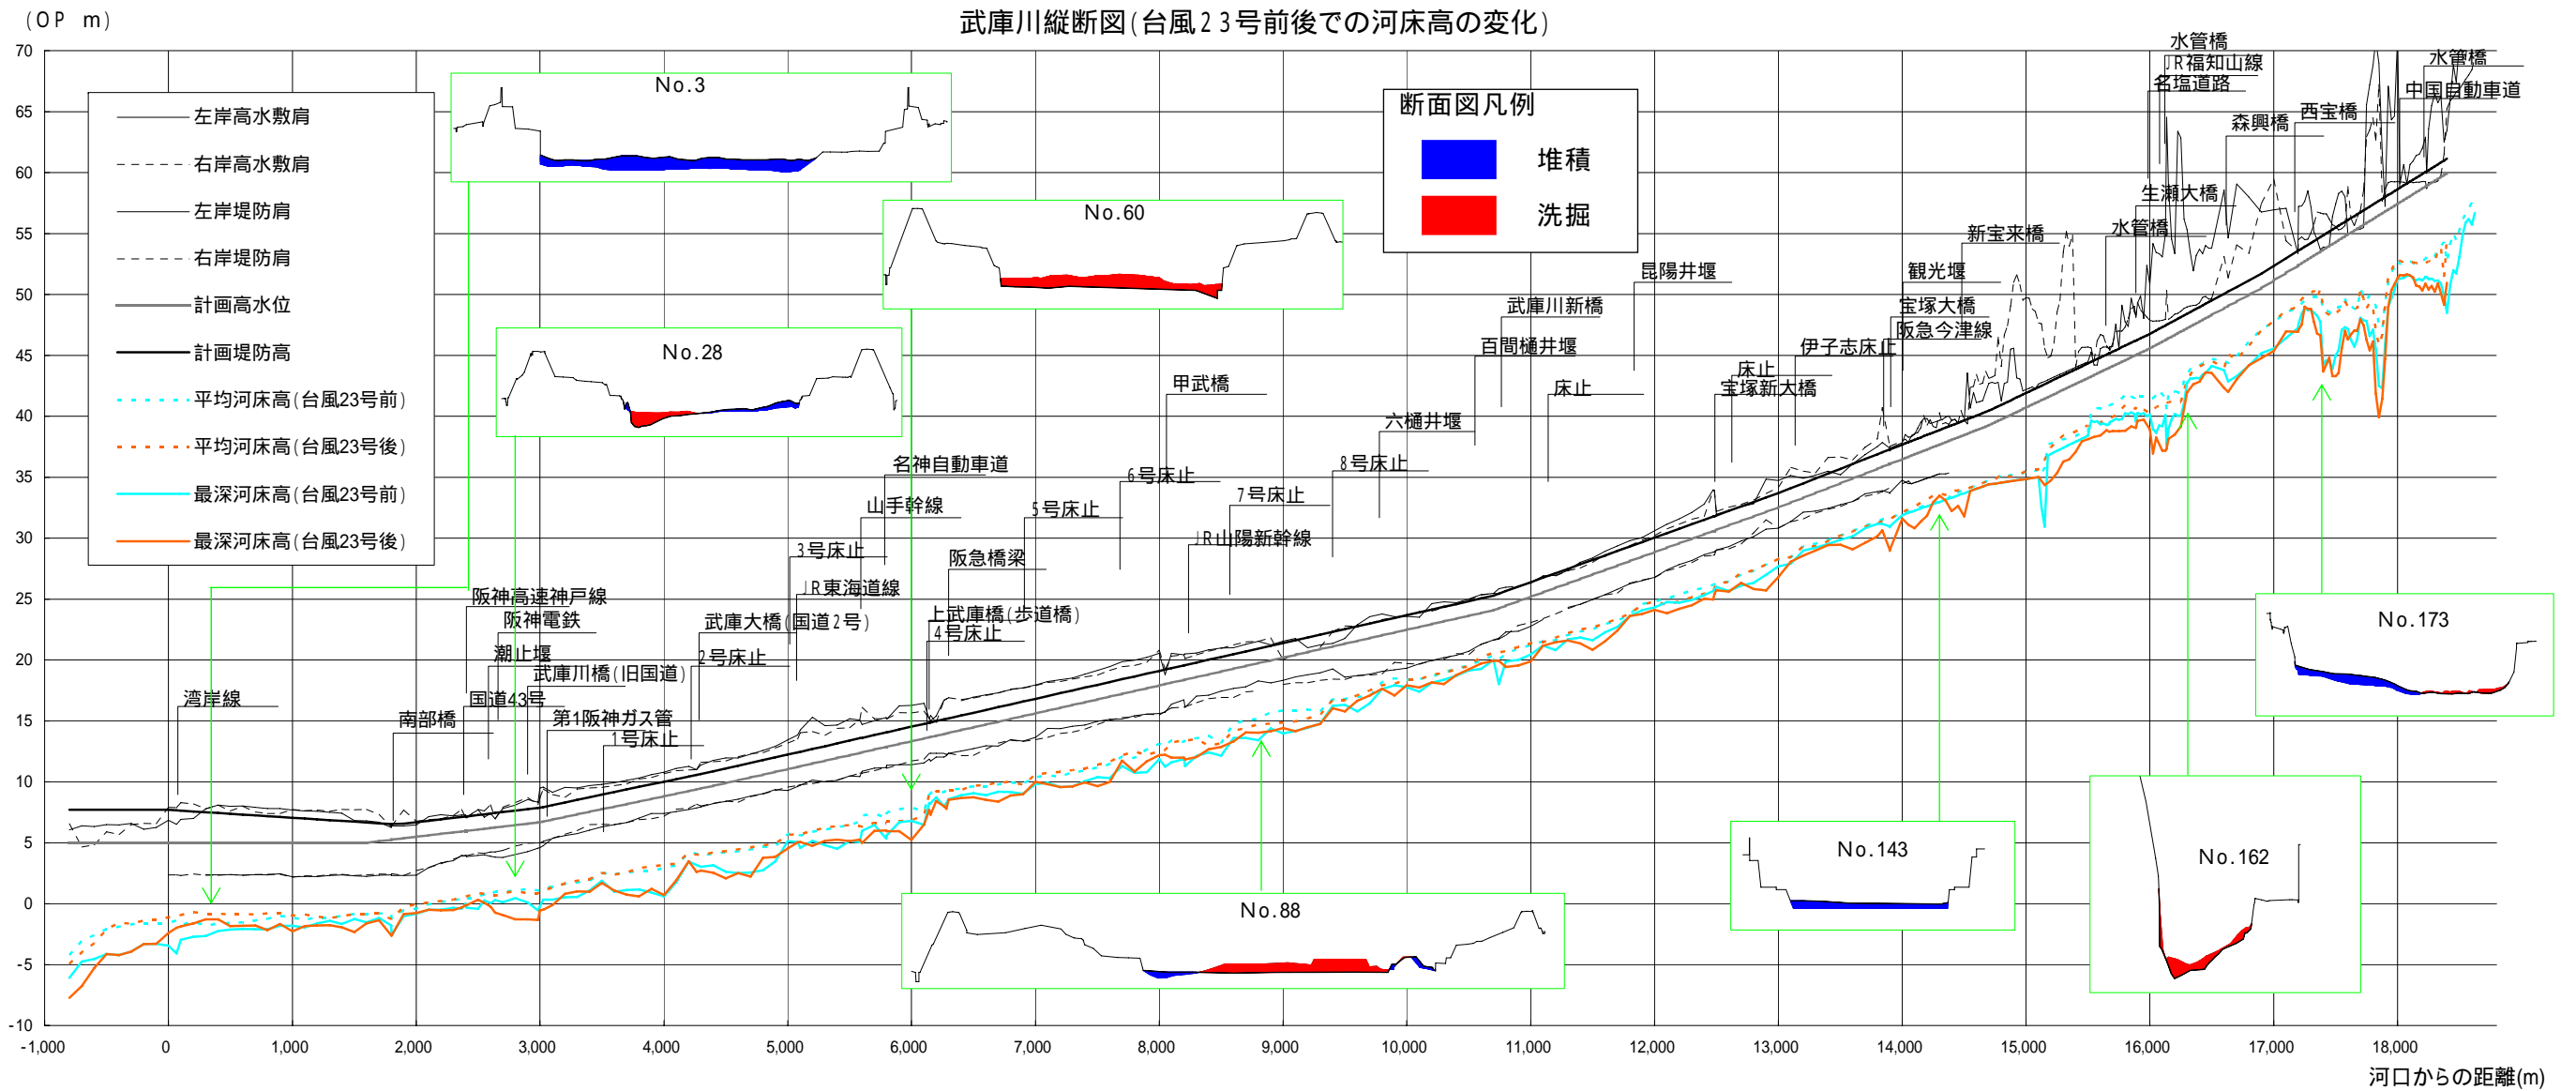
武庫川縦断図(台風23号前後での河床高の変化)
