## VI 湛水に係る事項（うち、表土流出）

### 1. 調査目的

### 3. 調査結果

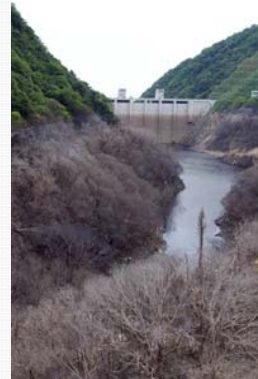
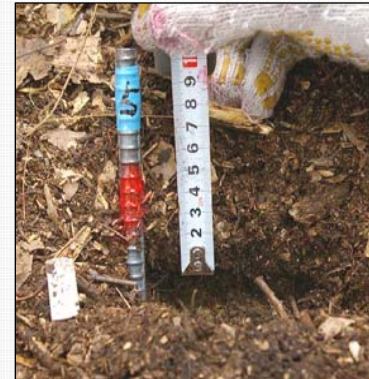
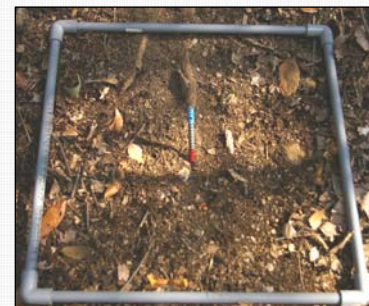
写真、調査状況

試験湛水の実施前後に同一箇所において、表層土壌（A<sub>0</sub>層）の厚さを測定した（写真上）。また、地表面の变化を観察した（写真下）。

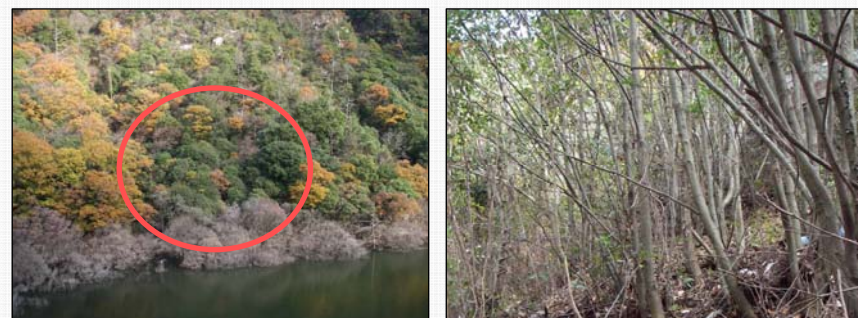
写真、表層土壌の流出調査地点（左：概観、右：林内の様子）

調査地の植生は武庫川峡谷の主要群落の一つであるアラカシ群落（常緑の二次林）である。林床植生は少ないが、地表は落葉などで覆われていた。

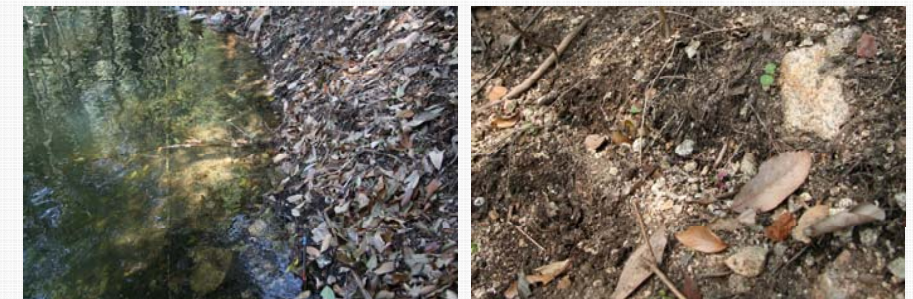
- 試験湛水の前で表層土壌（A<sub>0</sub>層）の厚さにほとんど変化はなく、地表の様子にも目立った変化は認められなかった。
- 汀線（約 1 ヶ月にわたり同水位で維持されていた）付近では、波食による表土の流亡が生じていたが（下写真）、侵食の程度は軽微であった。
- 植生の存在する場所では、樹木根系の緊縛作用によって土壌の流出は抑制されるものと考えられる。
- 三春ダム（福島県）や千屋ダム（岡山県）でも、汀線部分を除くと、試験湛水による表土の流出はほとんどないとされている。

写真、汀線付近の侵食状況

- 森林の成立している場所では、汀線部分を除くと、表土はほとんど流出しなかった。
- 汀線部分では波食による侵食・流出が生じるが、貯水位の 1 ヶ月程度の停滞であれば流出程度はごく軽微であった。

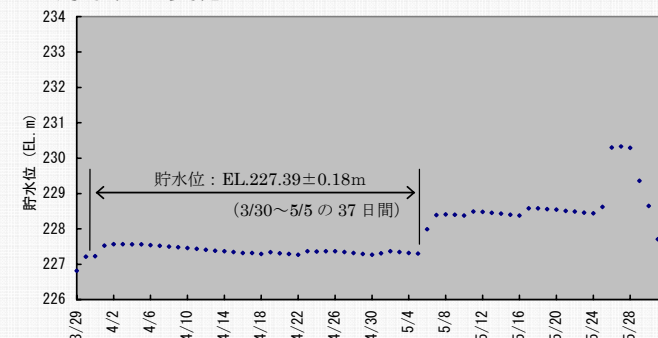
貯水位の変化

調査条件区の標高区分 (EL. m)	冠水日数 (日)
232～233	0
231～232	0
230～231	3
229～230	4
228～229	24
227～228	63
