# 死者3人、行方不明者2人、被害1万4000世帯以上の大被害

# 河川管理施設等の被災状況（清滝川・足羽川・一乗谷川・河和田川）

## 平成16年7月福井豪雨による土砂災害の状況について

# 平成16年7月福井豪雨による土砂災害の概要(速報)

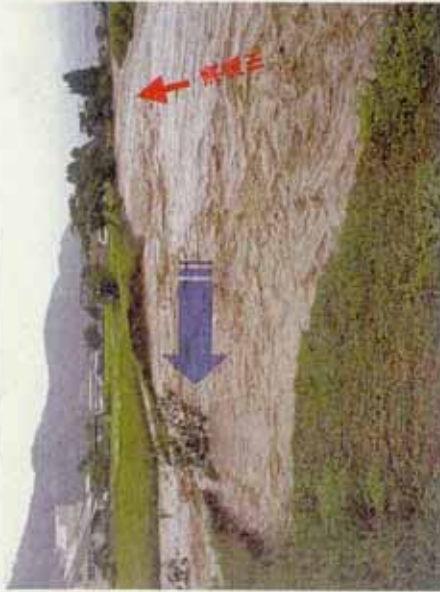
清滝川左岸が破堤 大野市友江（18日撮影）

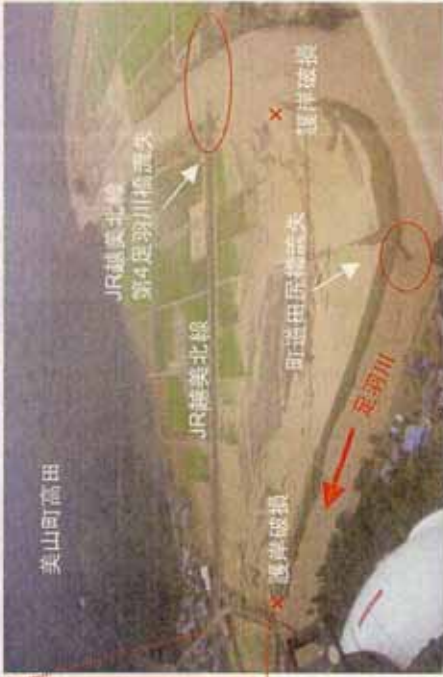
足羽川が越水し、堤内地を流下  
美山町高田上空（18日撮影）

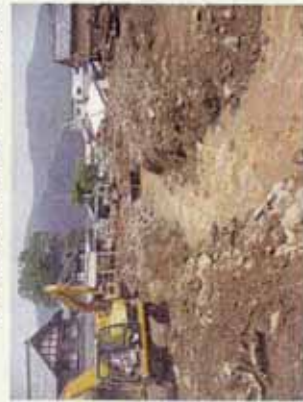
一乗谷川を閉塞した土砂の撤去状況  
（22日撮影）

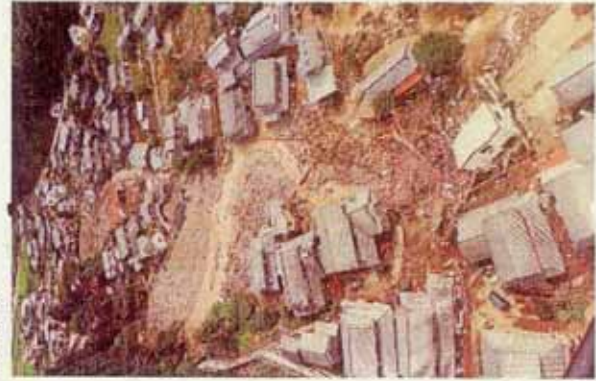
一乗谷川が土石により閉塞したため、  
家屋を流下  
福井市浄教寺町上空  
（20日撮影）

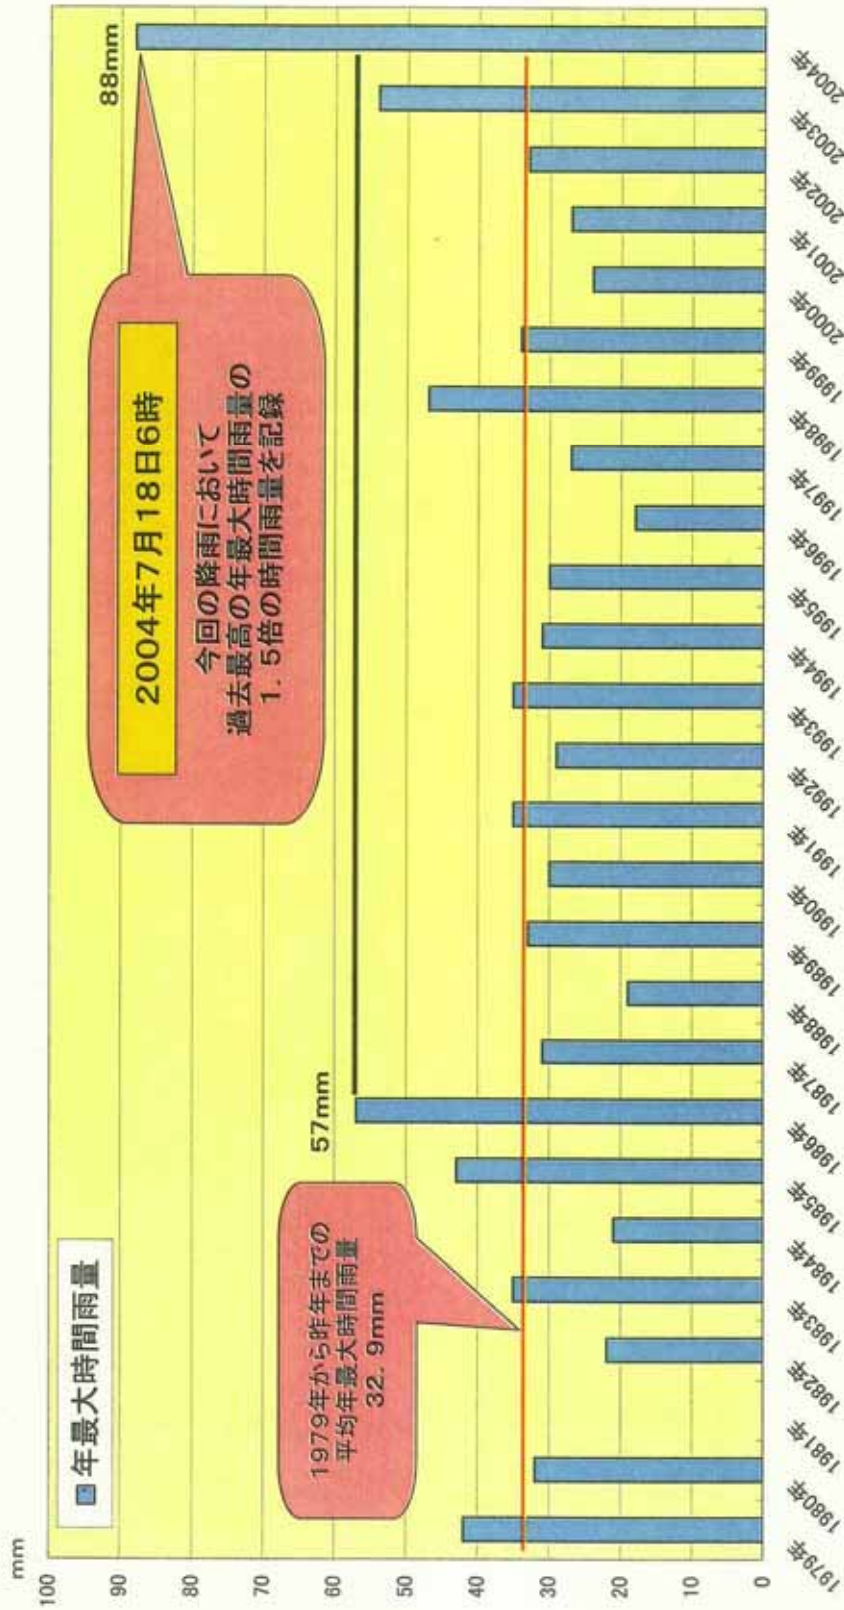
美山雨量観測所(気象庁)における雨量データでは、1979年以降、  
最も多かった1986年の年最大時間雨量の約1.5倍を記録

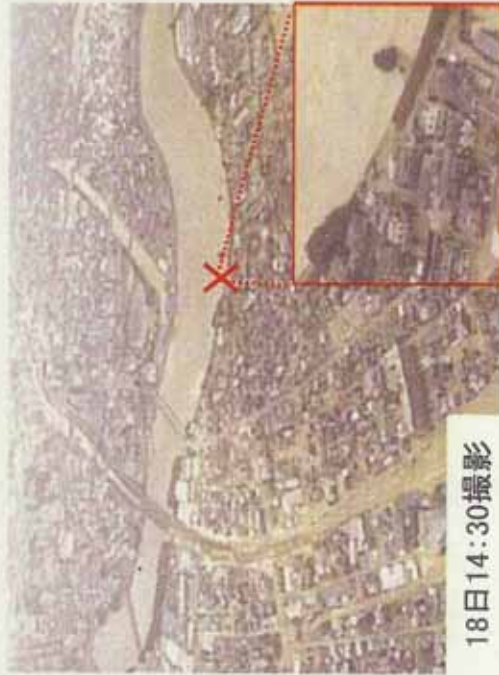
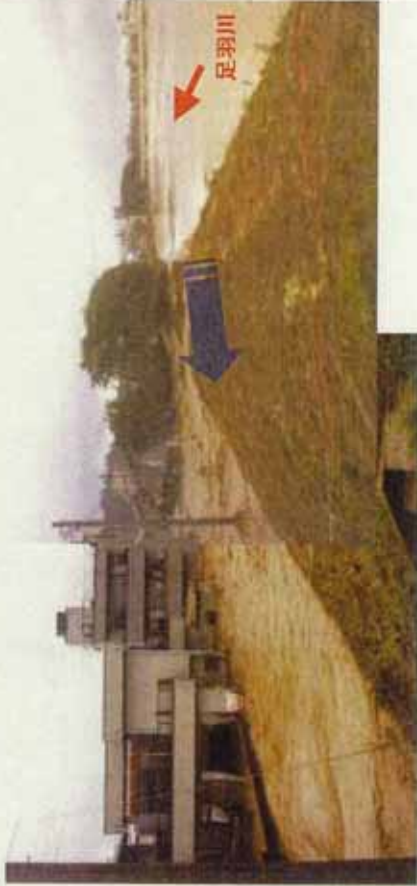
◇被災状況◇

18日14:30撮影

18日撮影

破堤箇所の災害復旧状況（足羽川 福井市内） 20日3時30分仮復旧完了

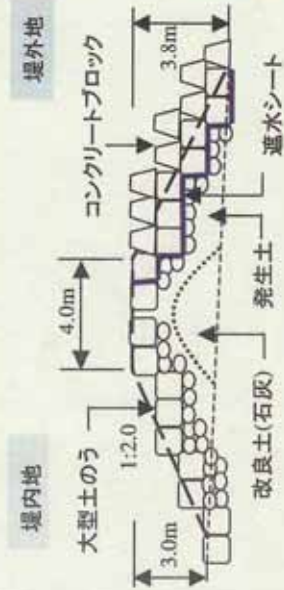
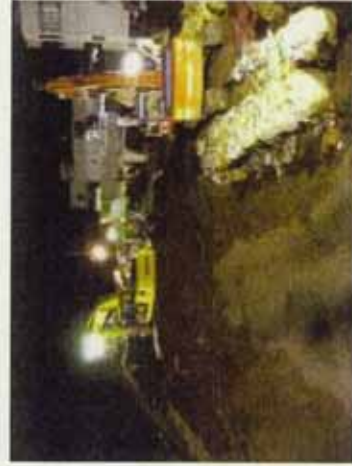
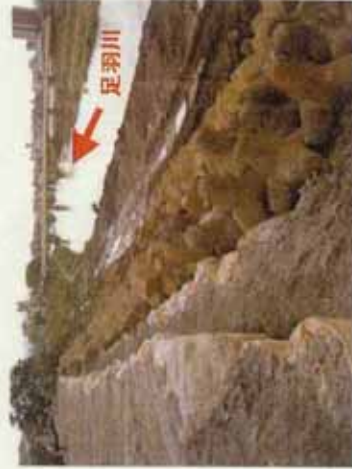
復旧工法

◇復旧状況（20日3時30分仮復旧完了）◇

18日深夜撮影

20日撮影

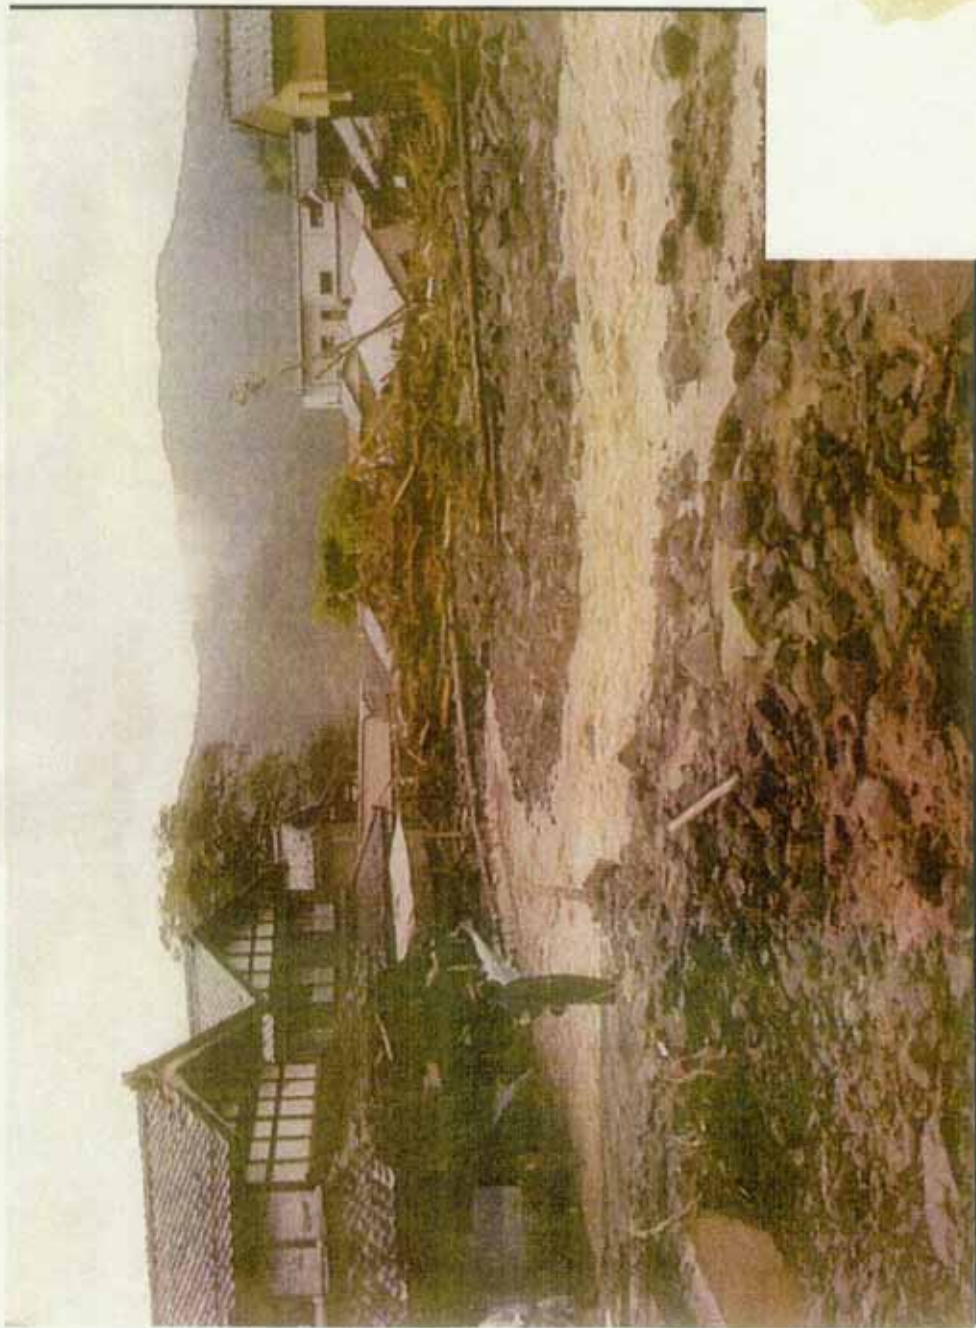
福井県内土砂災害写真

福井市浄教寺町  
流木をともなった土石流で家屋・道路等が被災。

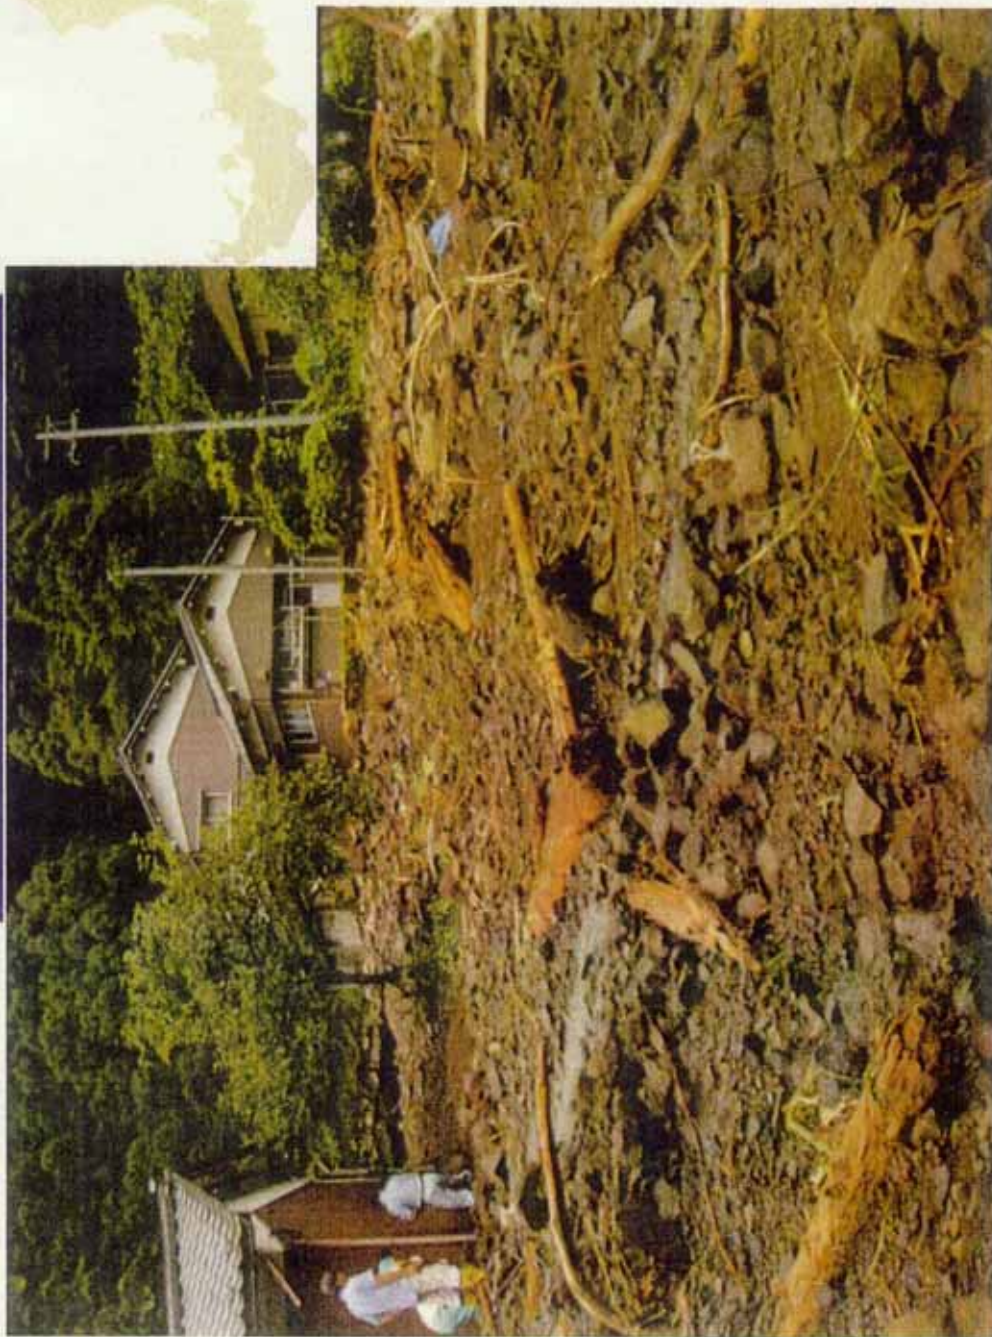
今立町

今立市野々  
土石流により、0.8kmに渡って河川埋塞、家屋11戸半壊。

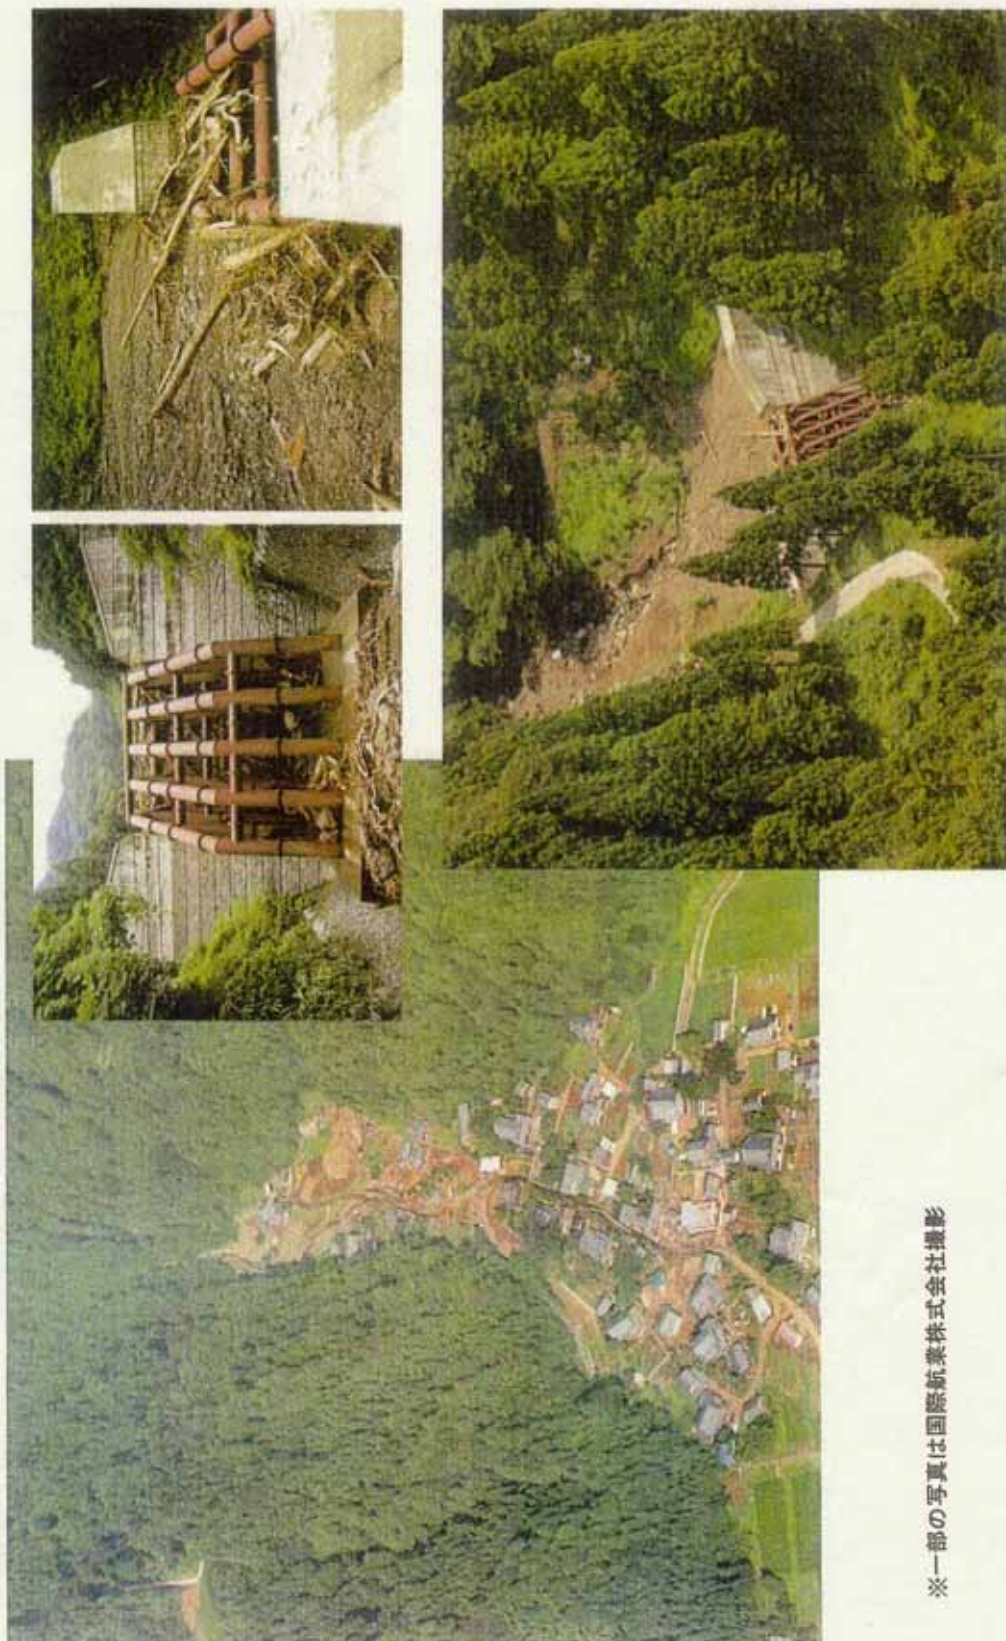
砂防施設が効果を発揮した事例(福井県)

砂防えん堤が土砂、流木を捕捉し、下流の被害を軽減した。
