過去の水害の原因等について

浸水実績図 (昭和58年及び平成11年の災害)

昭和58年災害・平成8年災害（武庫川上流部）

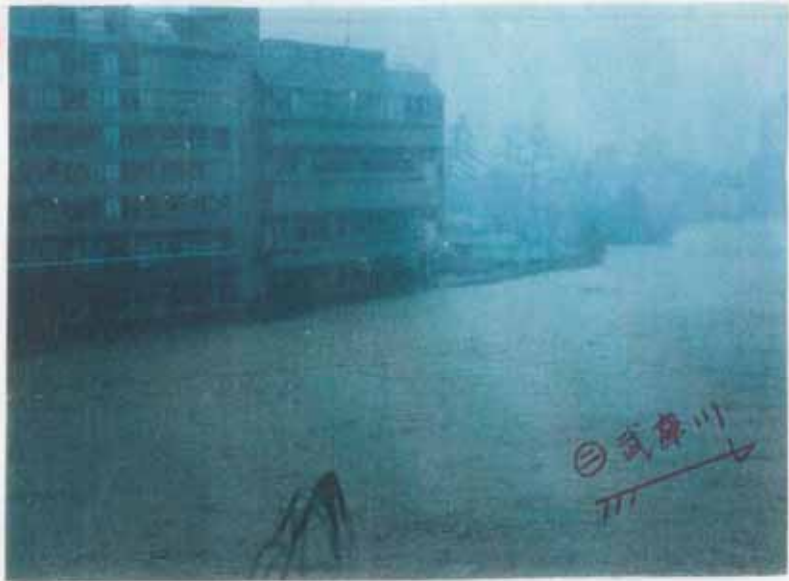
①

宝塚グランドホテル付近

S58災

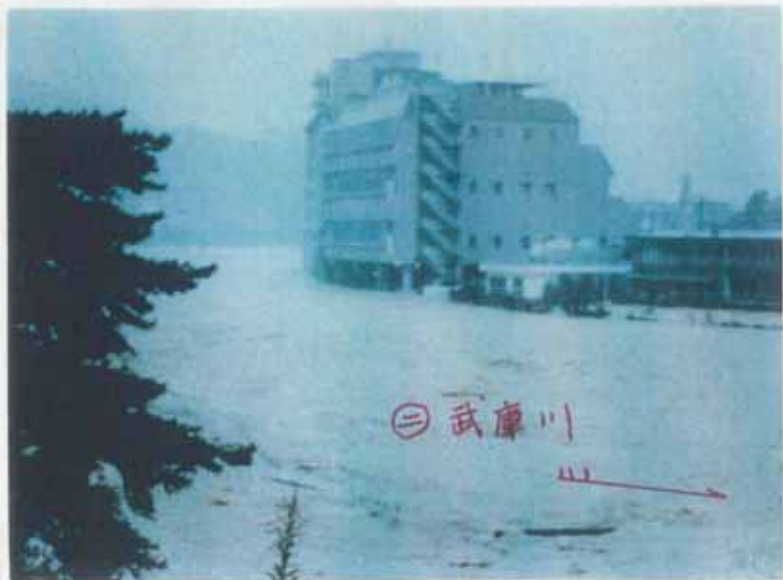
②

宝塚グランドホテル付近

S58災

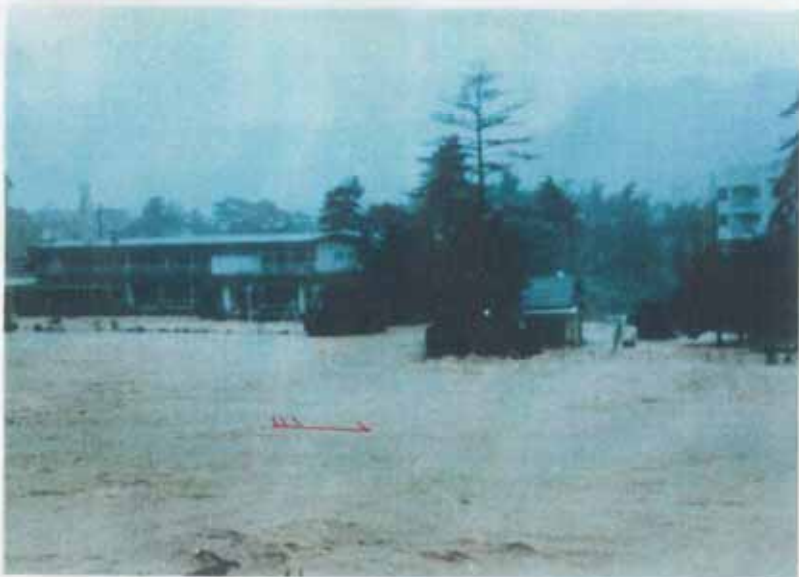
③

一後川合流部
(NO.150+50)

S58災

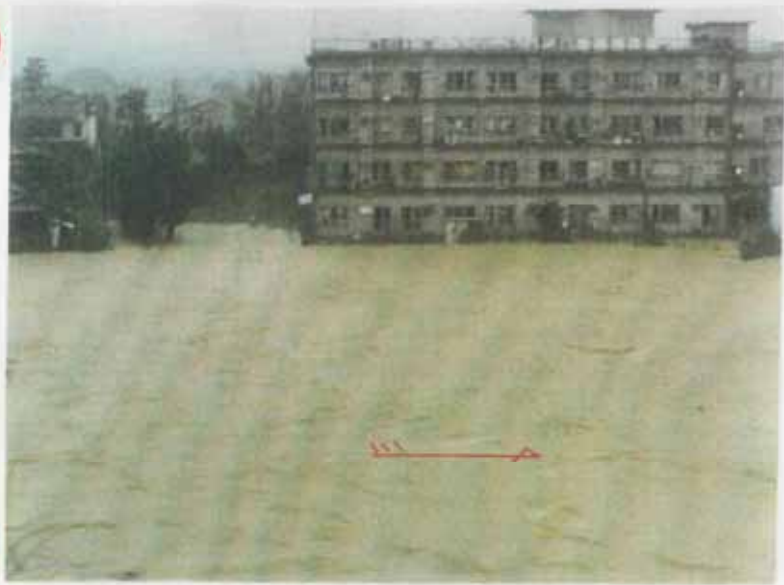
④

寿マンション付近
(NO.149+50)

S58災

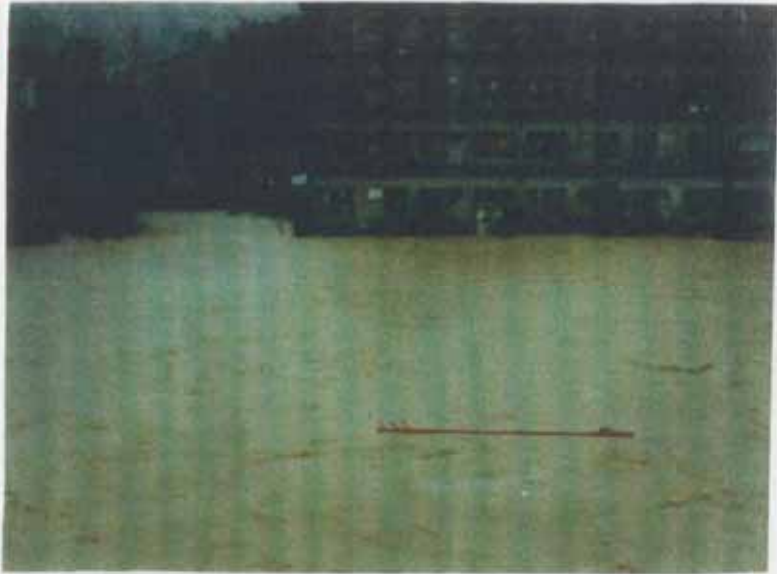
⑤

寿マンション付近

S58災

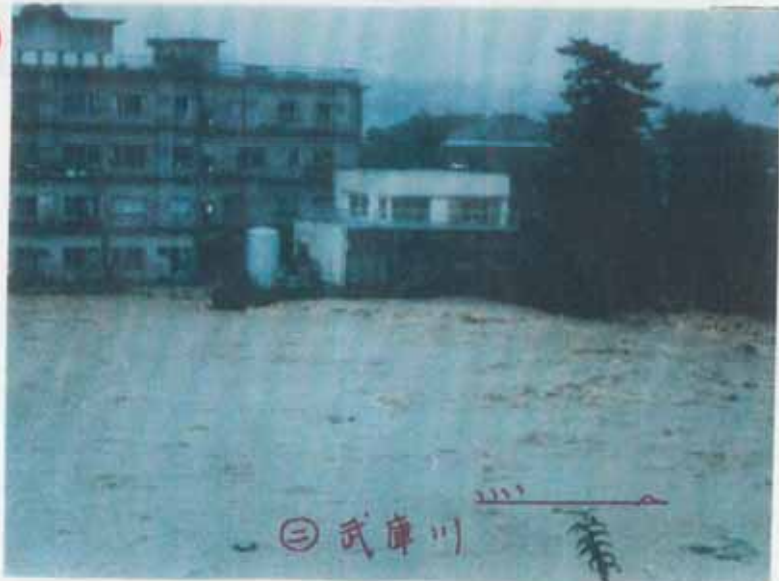
⑥

寿マンション付近

S58災

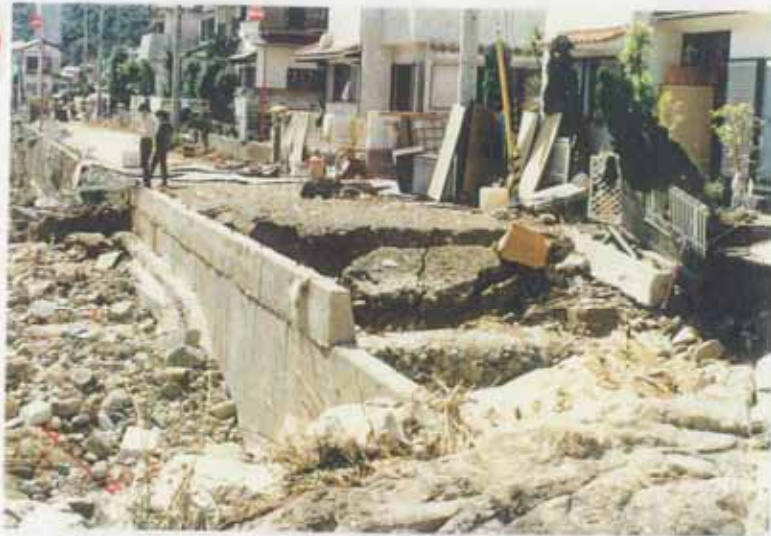
⑦

リバーサイド住宅周辺

S58災

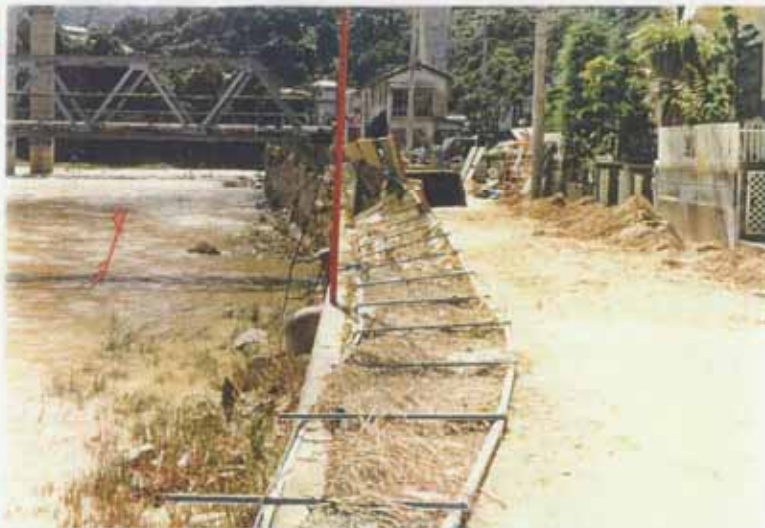
⑧

S58災

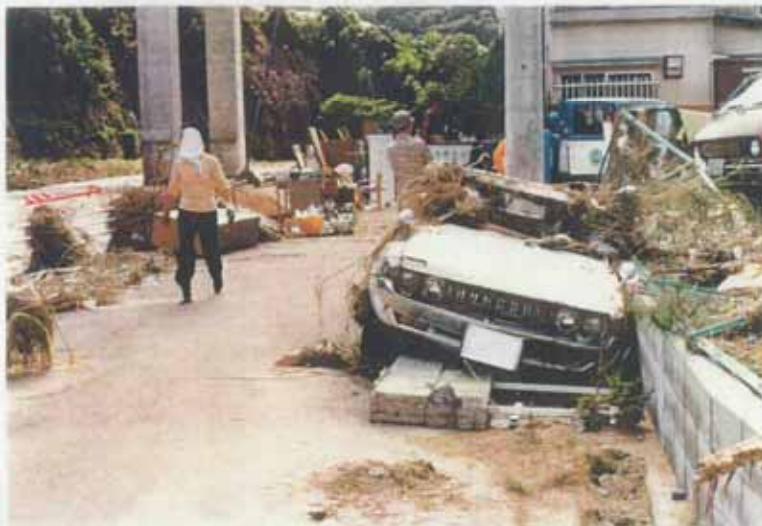
⑨

S58災

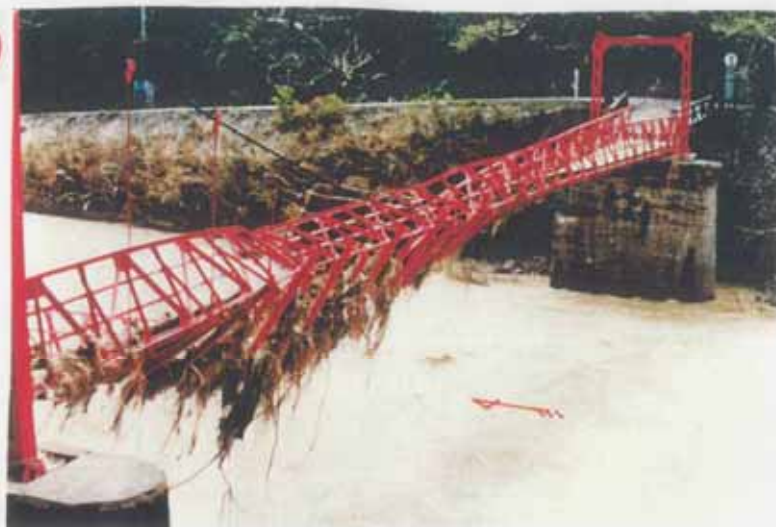
⑩

武田尾橋

S58災

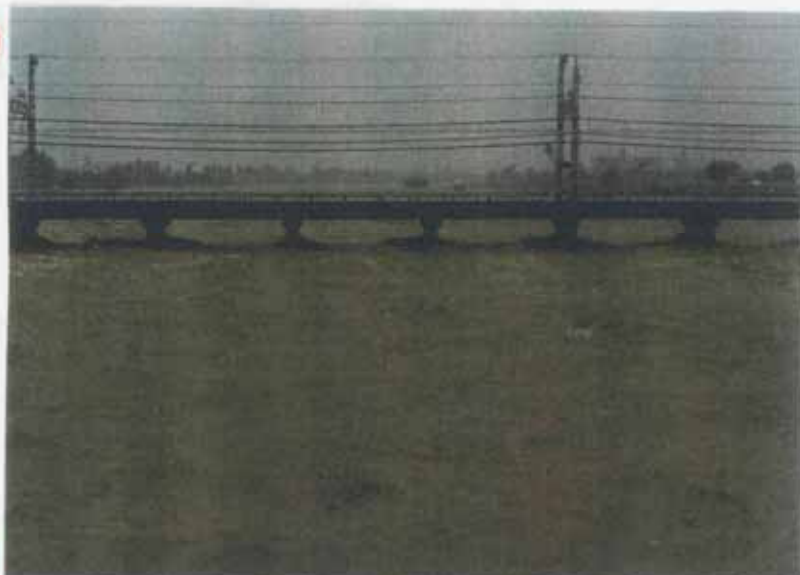
⑪

阪急電鉄橋梁

S58災

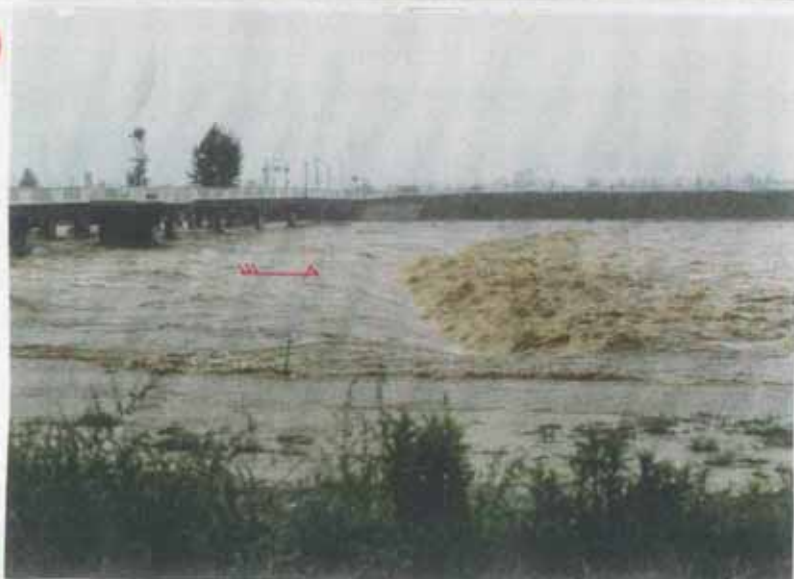
⑫

上武庫橋

S58災

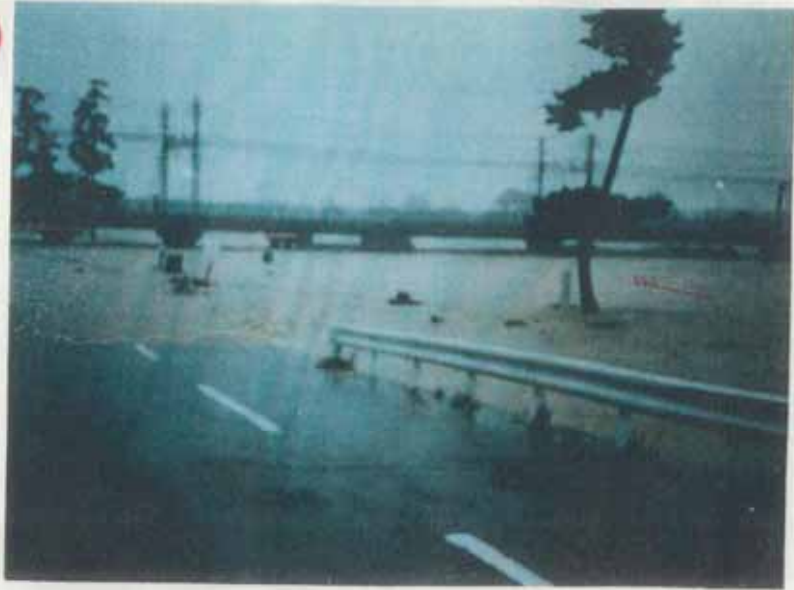
⑬

J R 神戸線

S58災

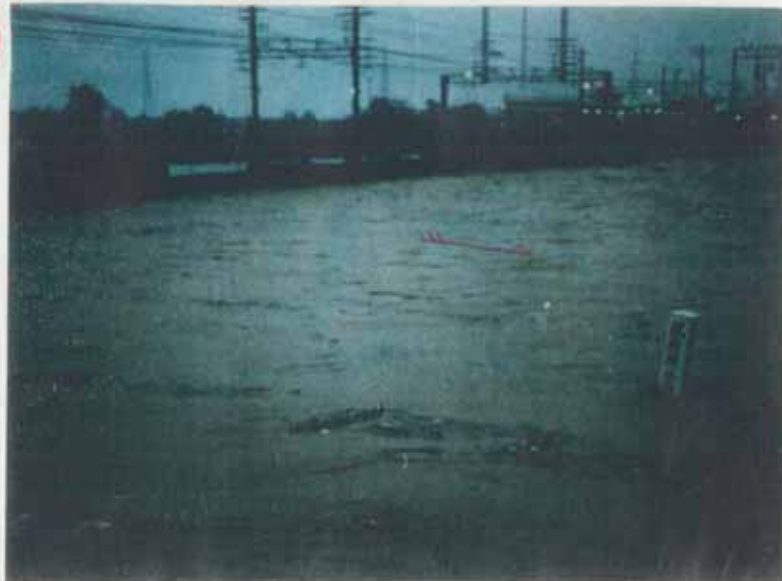
⑭

阪神電鉄神戸線

S58災

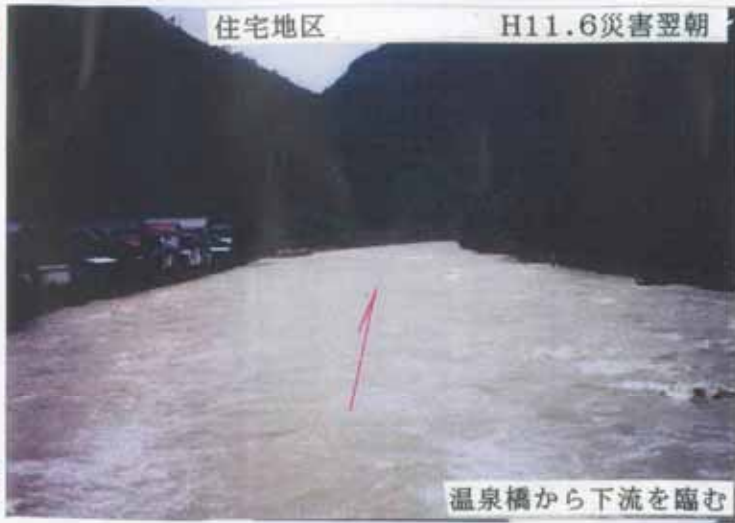
⑮

H11災

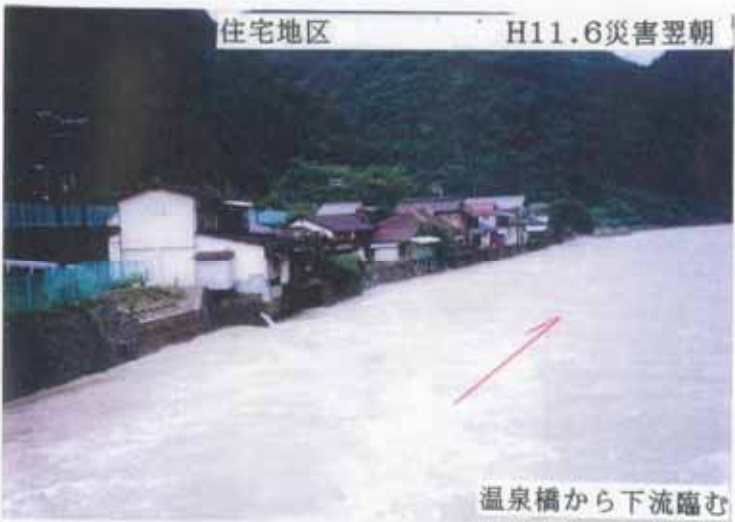
⑯

H11災

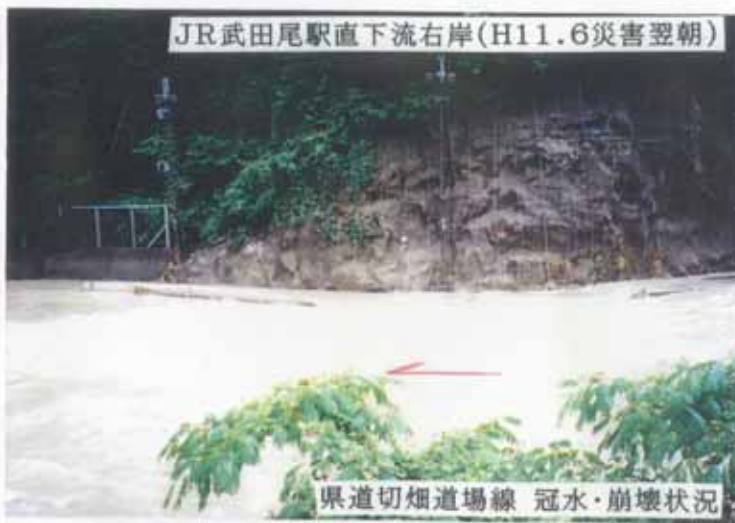
⑰

H11災

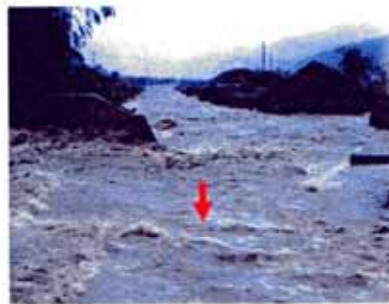
①真南条川(武庫川上流)

洪水時の状況
(S58.9.28)

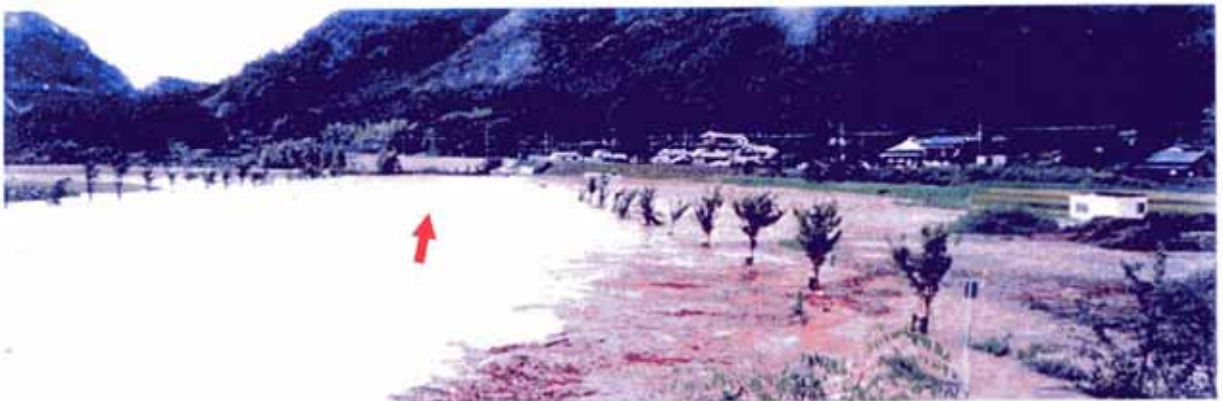
写真⑤

丹南町草野地区

浸水状況写真(1) (H8.8.28)

- 平成8年の災害において、武庫川からの溢水または越水により浸水のあった箇所は、篠山市の草野地区、油井地区、波賀野川合流付近、また、三田市の藍本などである。
- 家屋の浸水被害の原因やその被害戸数は、正確な分類は困難であるが、武庫川からの溢水又は越水、小河川や水路からの溢水又は越水、その他、土砂流の被害が多い。

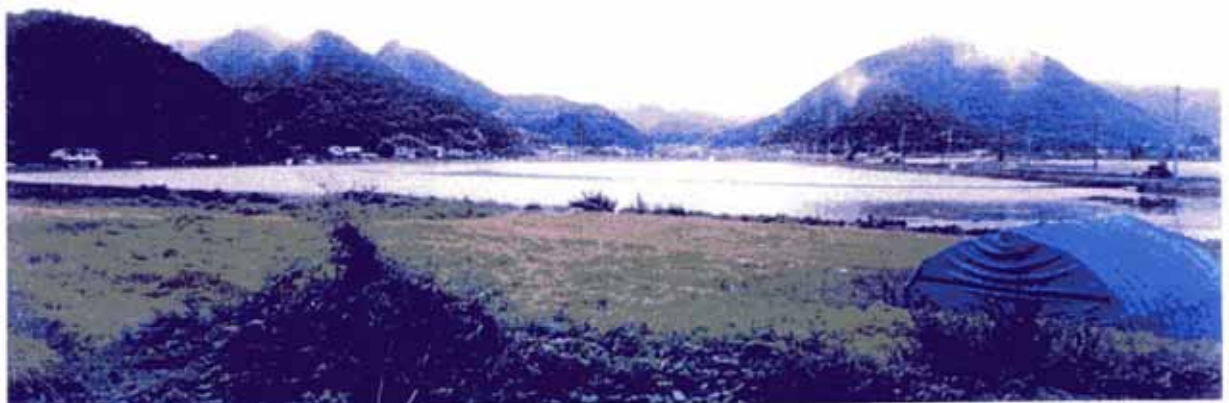
写真⑥

丹南町油井地区

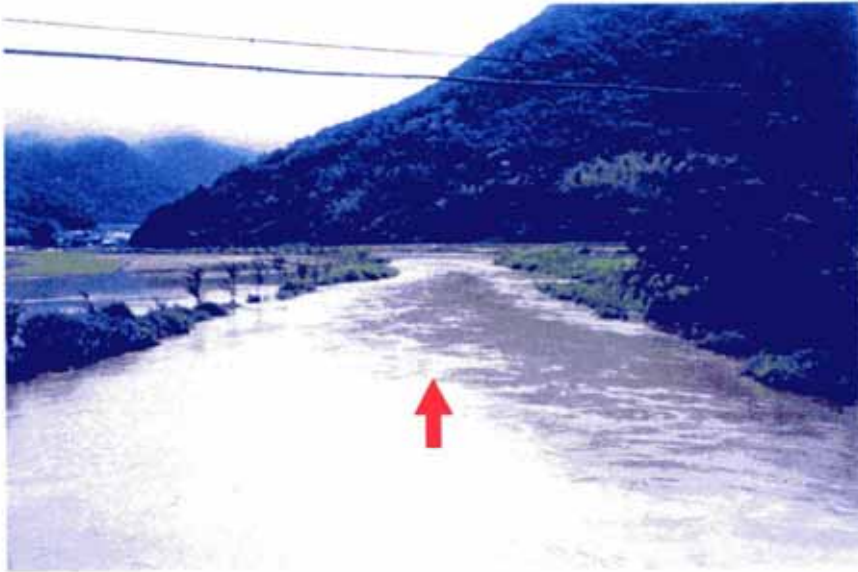
写真⑦

船瀬橋より下流の状況

浸水状況写真（2） （H8.8.28）

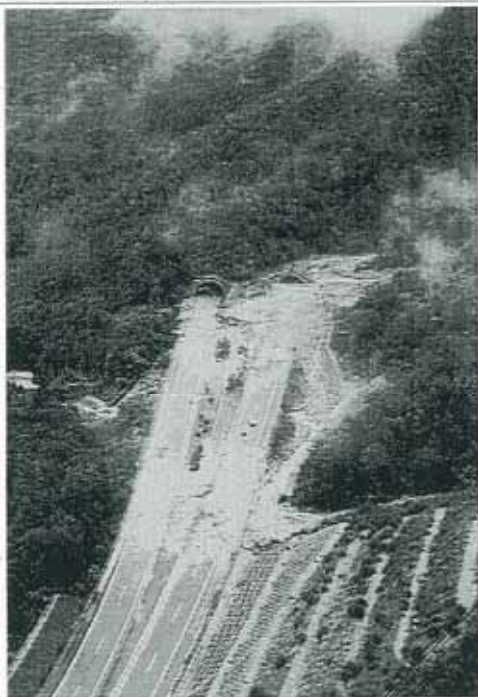
土砂崩れで埋まった舞鶴道のトンネル (正午、兵庫県丹南町で) ←本社ヘリから
