## 資料 1-5 下流部築堤区間における河道対策の安全性の検討について

武庫川水系河川整備計画(原案)等に関する説明用補足資料

## 下流部築堤区間における河道対策の安全性の検討について

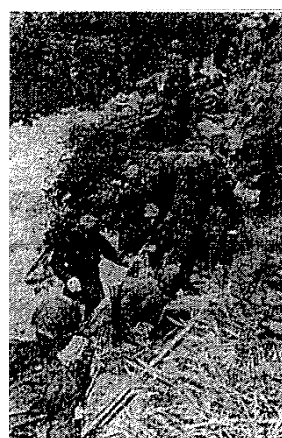
写真7 伊丹・天神川堤防の補強工事に活躍する自衛隊員  
(読売新聞(阪神版) 昭和36年6月27日)
