令和 5 年度 工事の実施内容

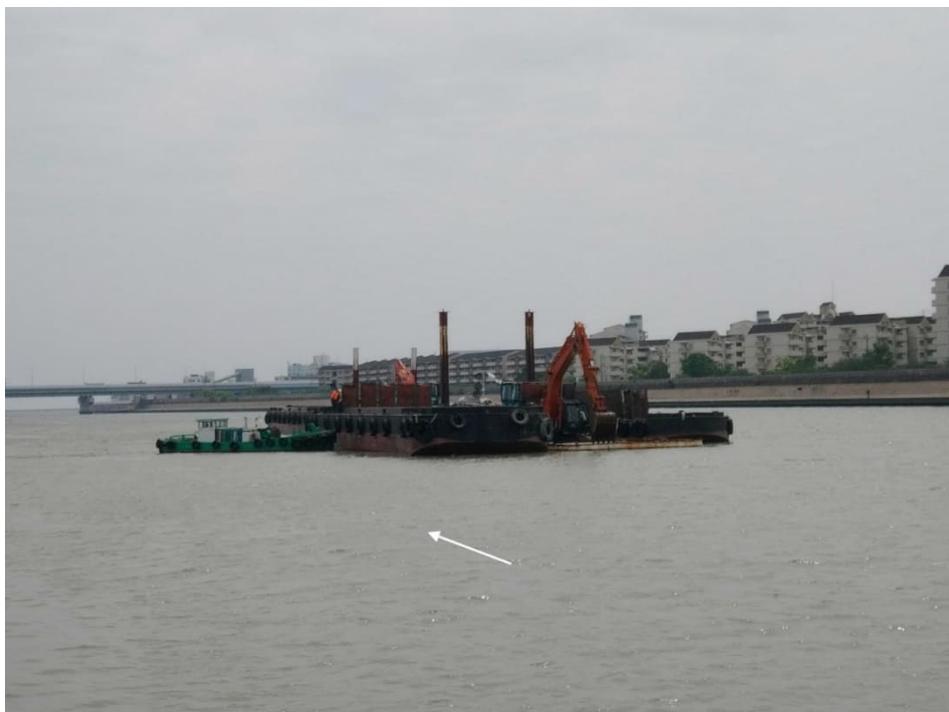
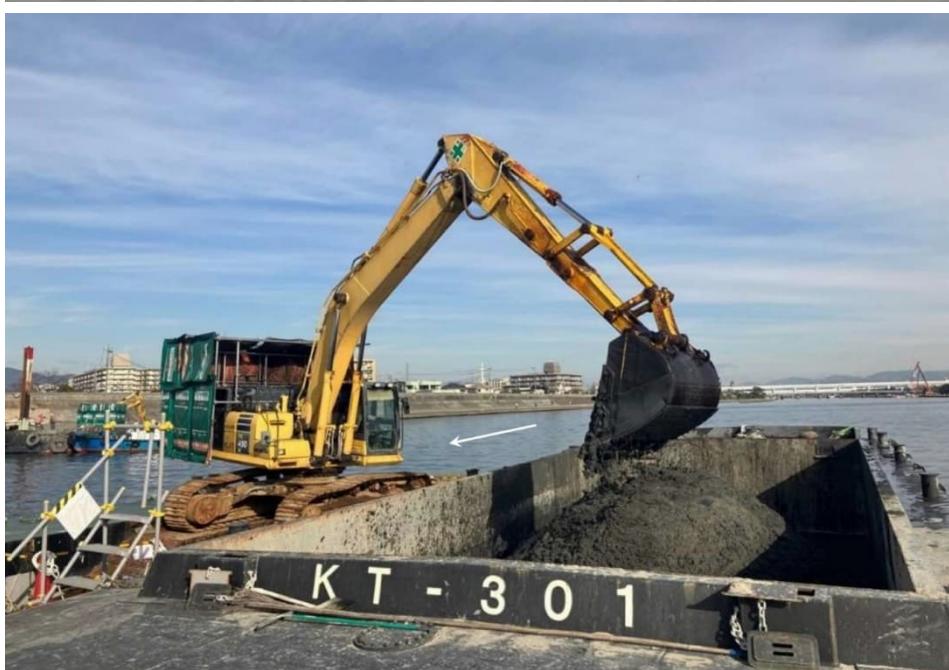
(1) 河床掘削工事

阪神高速湾岸線上流部において、国交省との連携により、台船上のバックホウを使って河床を掘削しています。掘削した砂礫は、大阪湾窪地対策に流用するため、土運船で大阪湾へ搬出します。

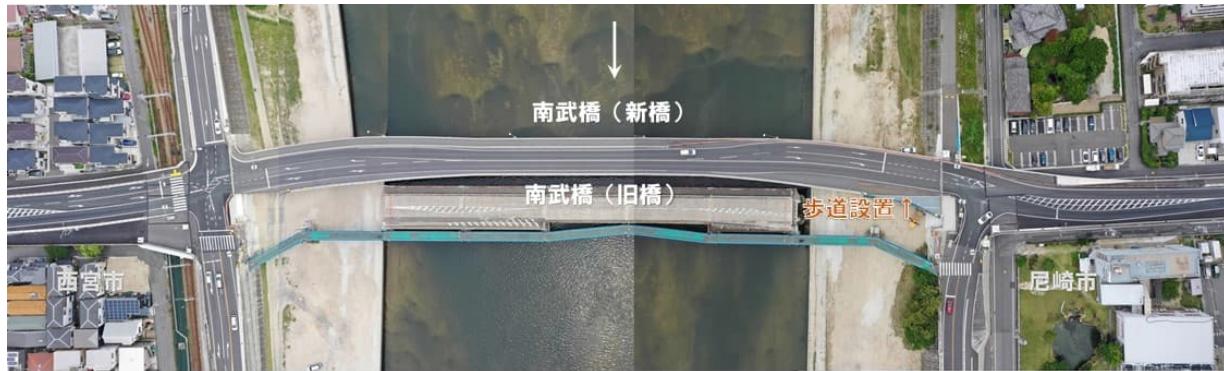
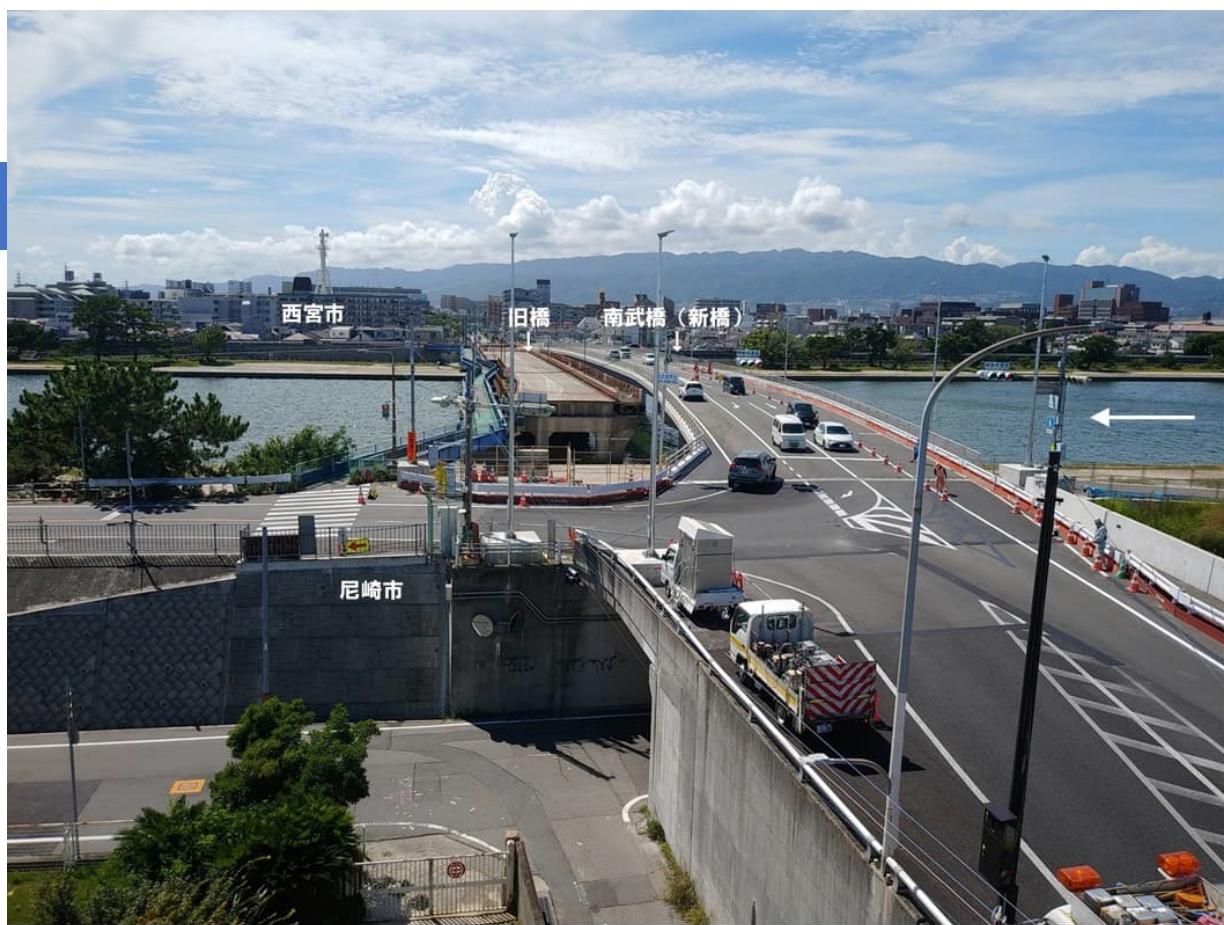
(2)南武橋関連工事

武庫川の流水を流れやすくするため、南武橋を架け替えていました。令和5年8月に車両交通を新橋に切り替えました。

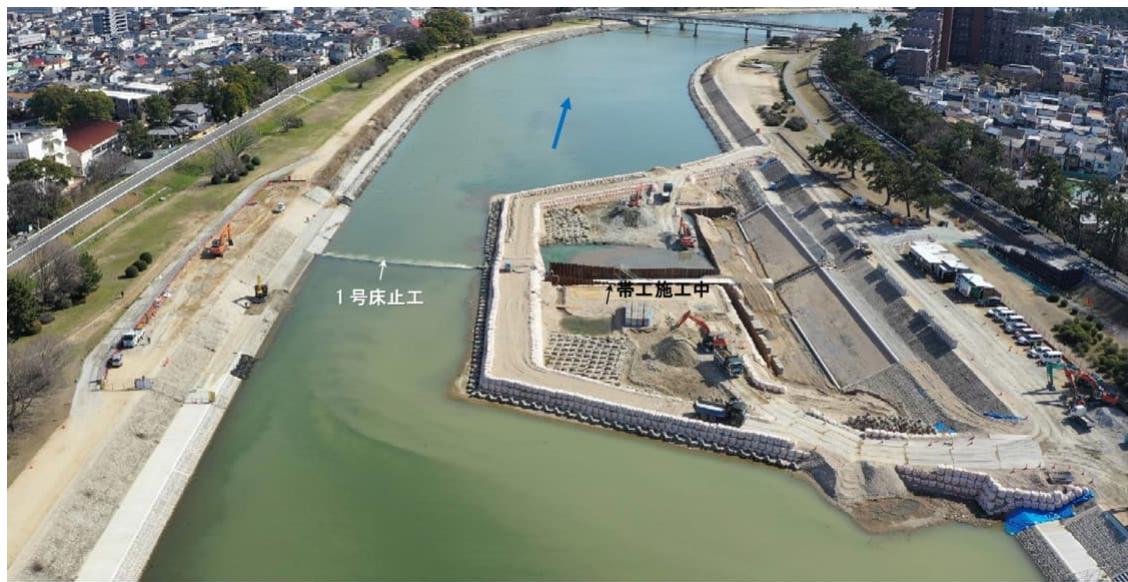
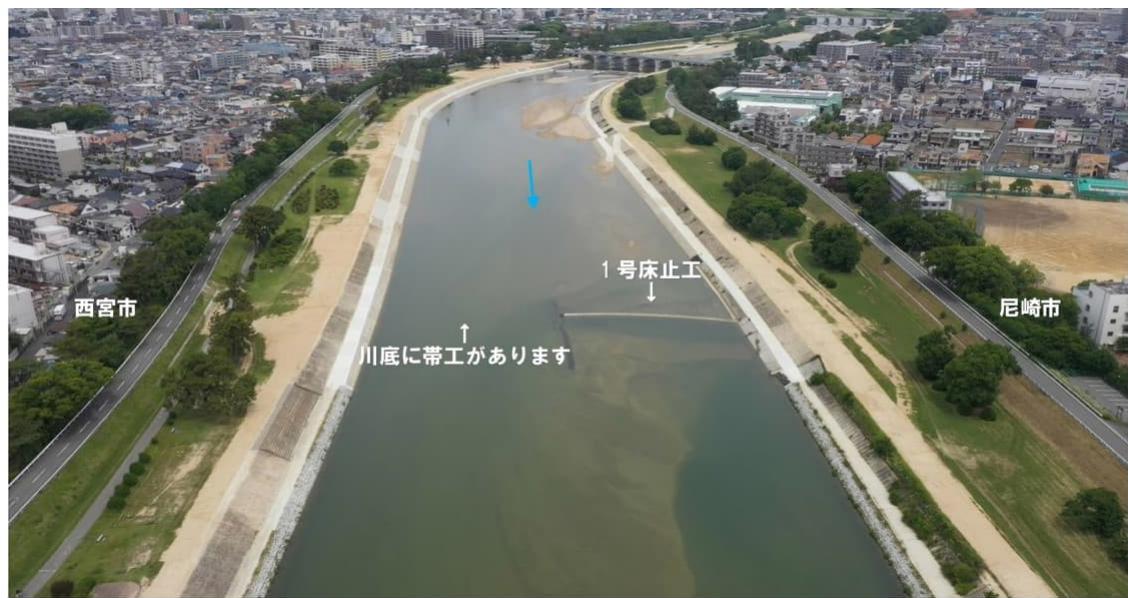
○1号床止工撤去および改築工事（西宮市側）

1号床止工は帶工（川底と同じ高さ）を代わりに設置することで、川底の土砂を安定させることができたため撤去します。

上段は施工中、下段は完成後の写真です。

完成した帶工は、流水によって見えません。

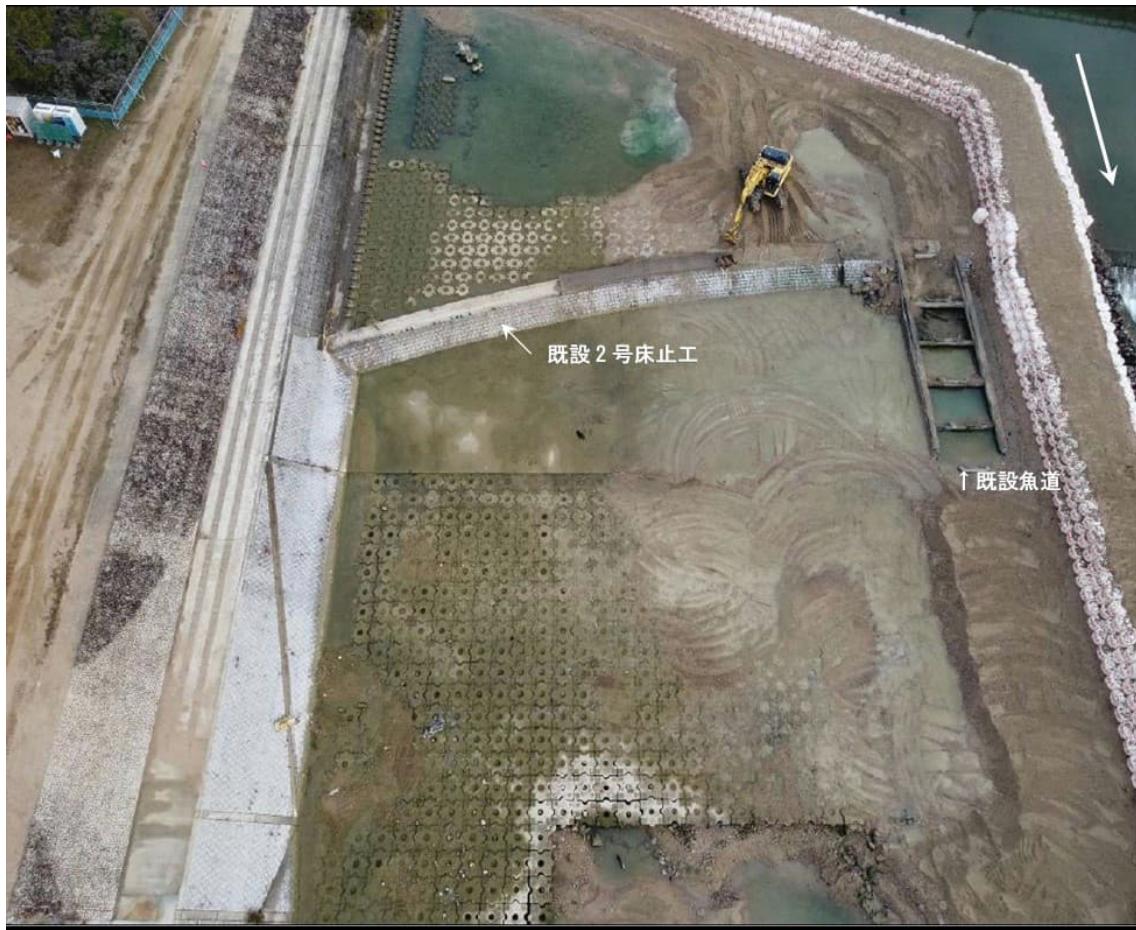
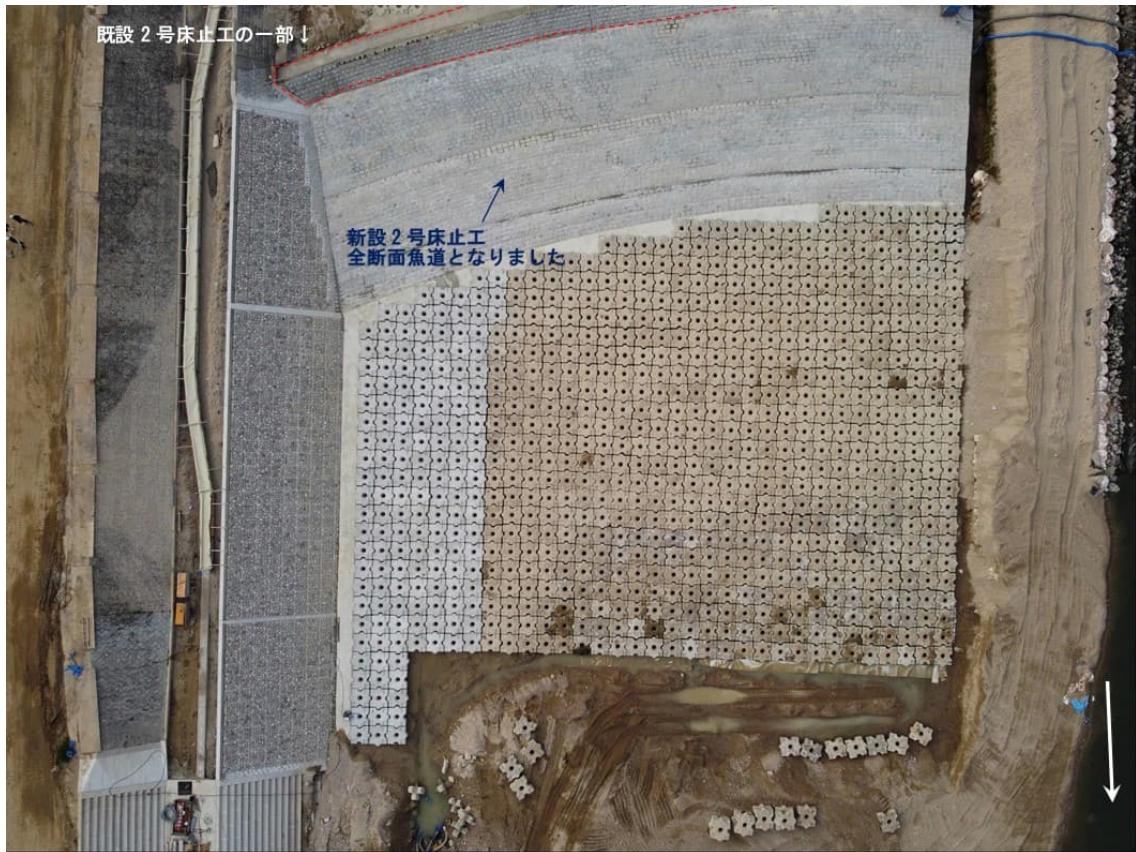
○2号床止工改築工事（西宮市側）

上段は着手前、下段は完成後の状況です（工事中の流水がない状態）。

普段は水が流れていって見えませんが、川底は写真のようにコンクリートで表面を固めてあつたり、ブロックを並べたりして、洪水の時に掘れないようになっています。工事前に比べて、

工事後の川底は深くなっています。現在残っている既設床止工の一部は、上流側の河床を掘削した後(令和7年度以降)に撤去します。

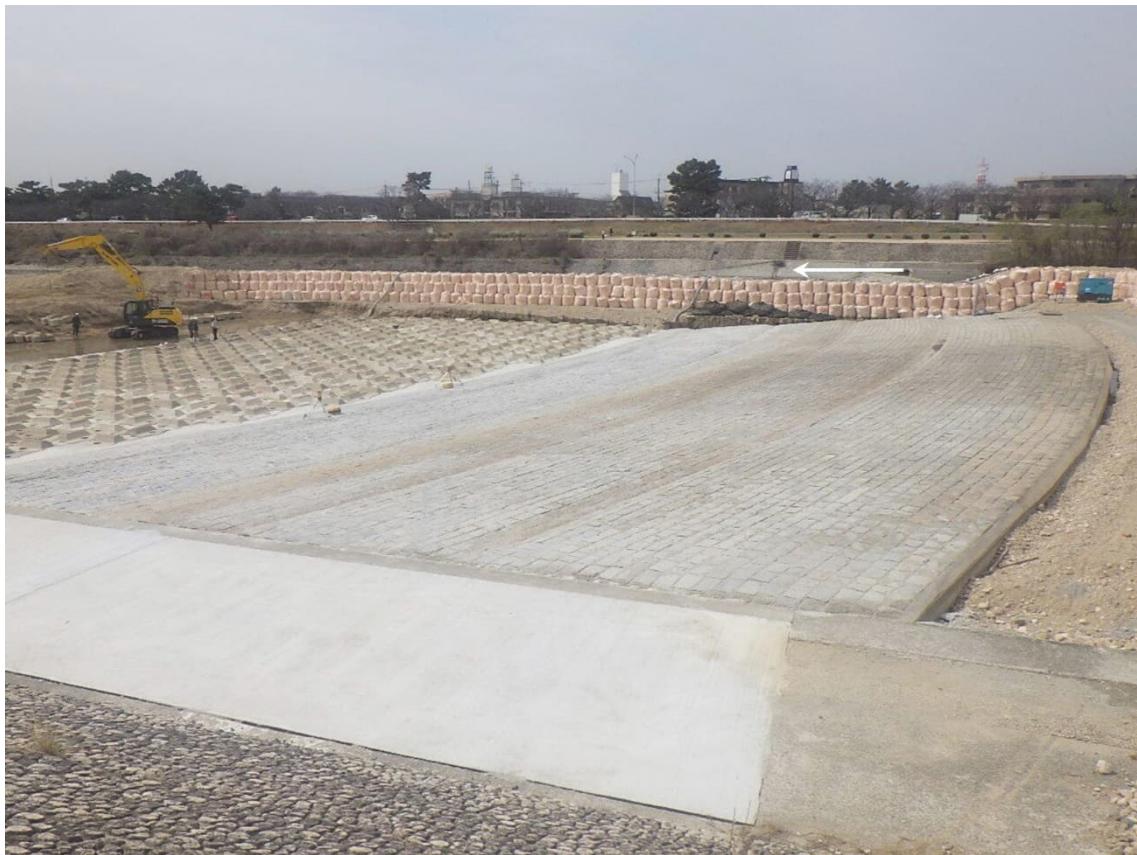
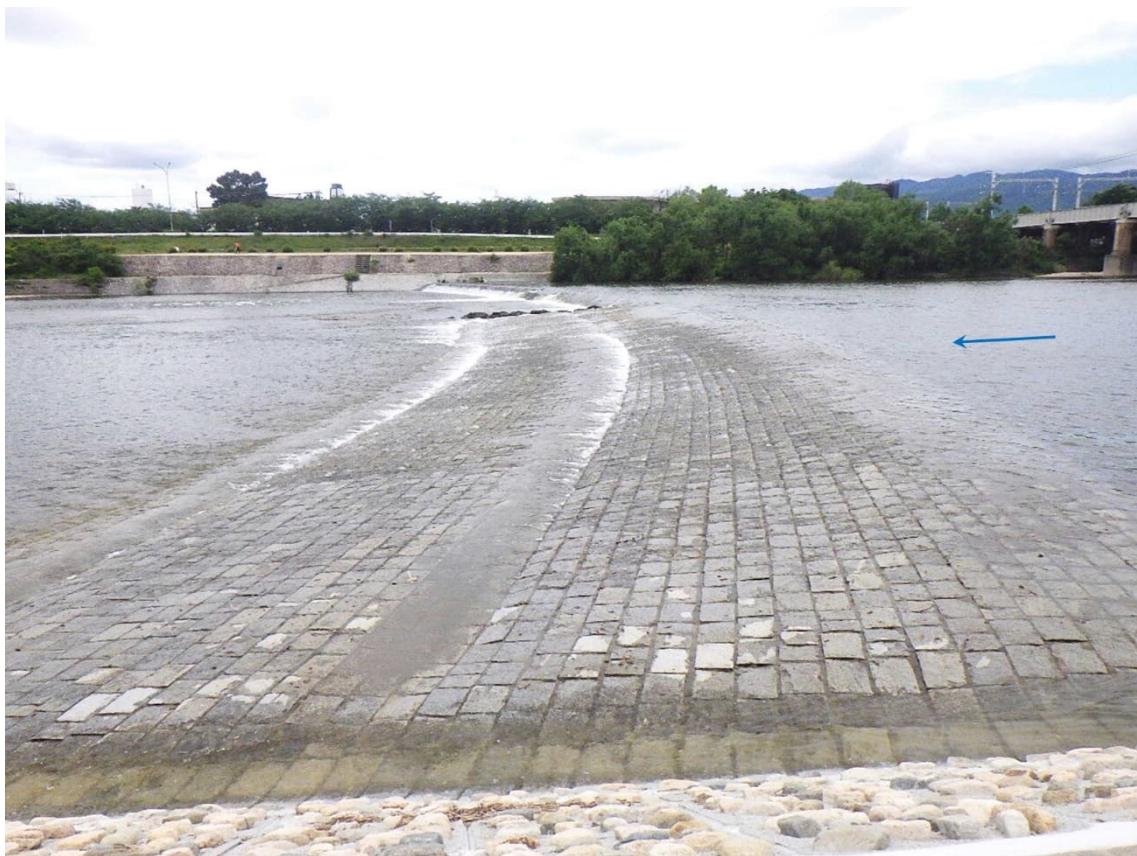
○3号床止工改築工事(尼崎市側)

今回改築する床止工では、段差が生物の移動を妨げないように、全断面型の魚道（全体が緩やかなスロープ型になっており、どこからでも移動できる魚道）を採用しています。

上段は施工中、下段は完成後の写真です。

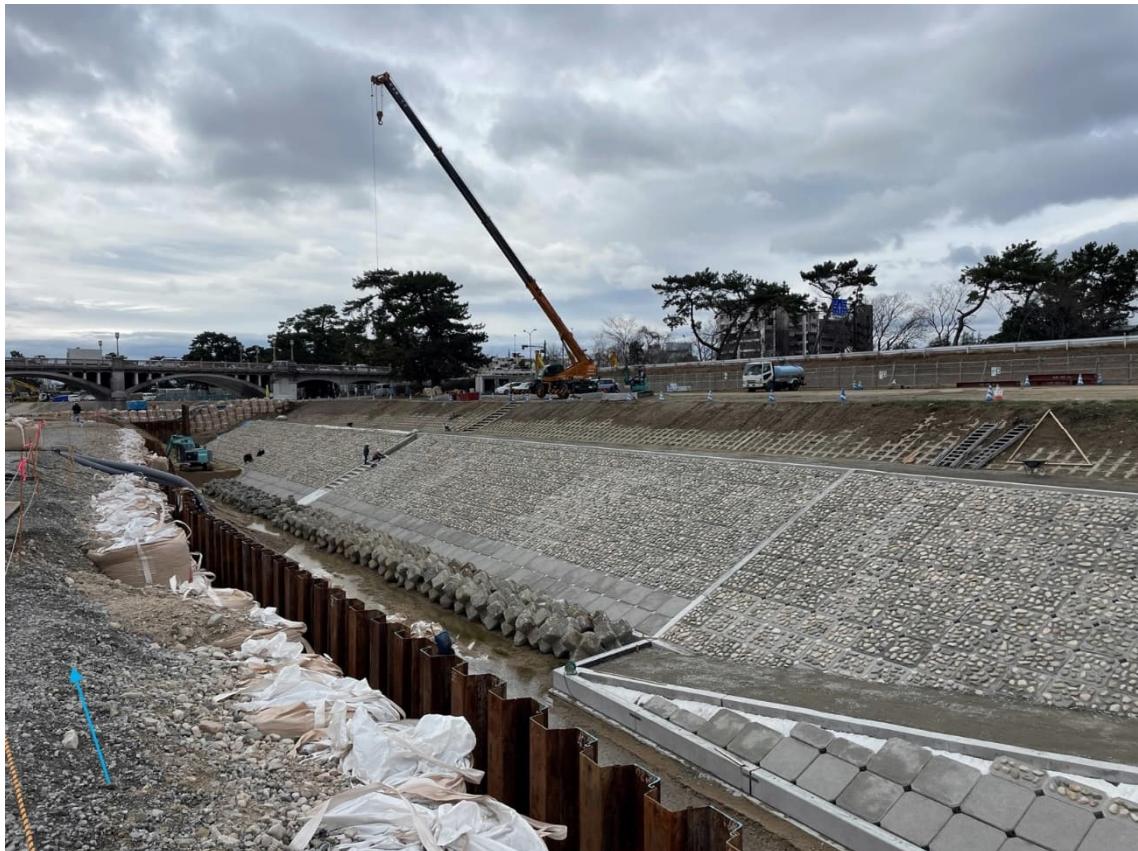
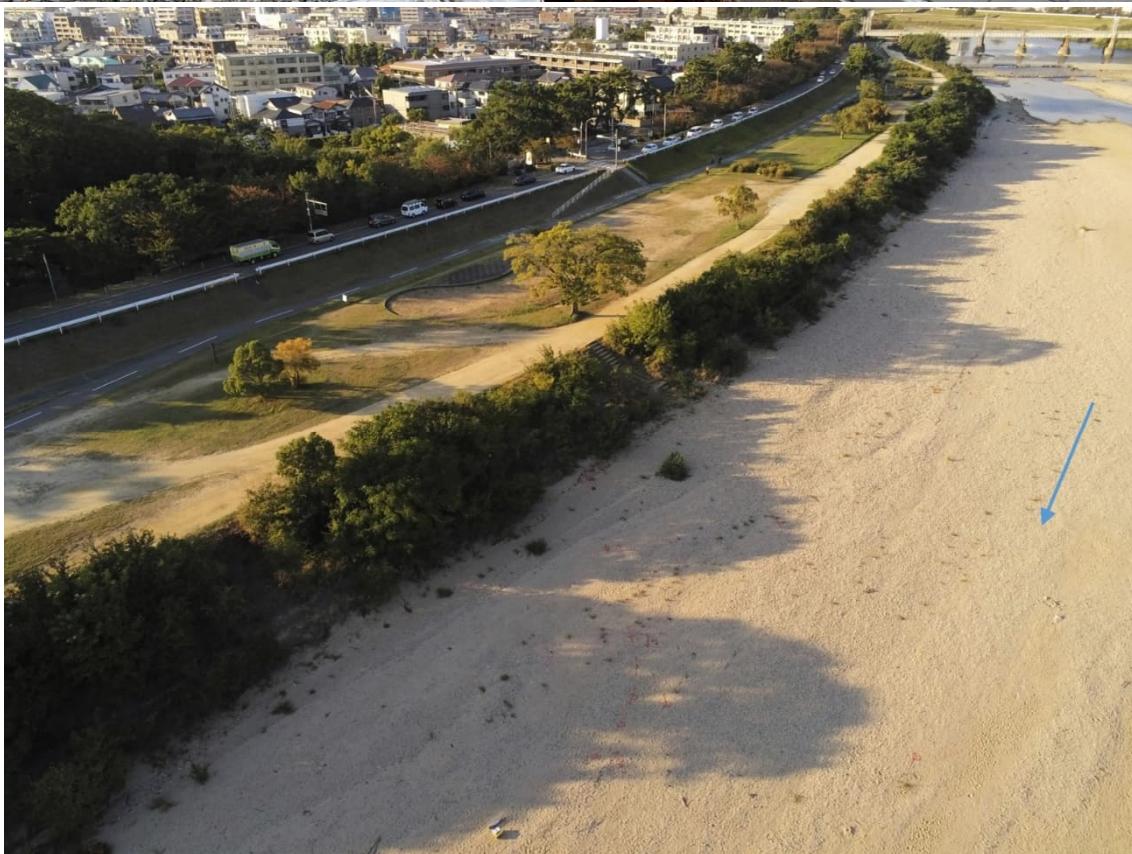
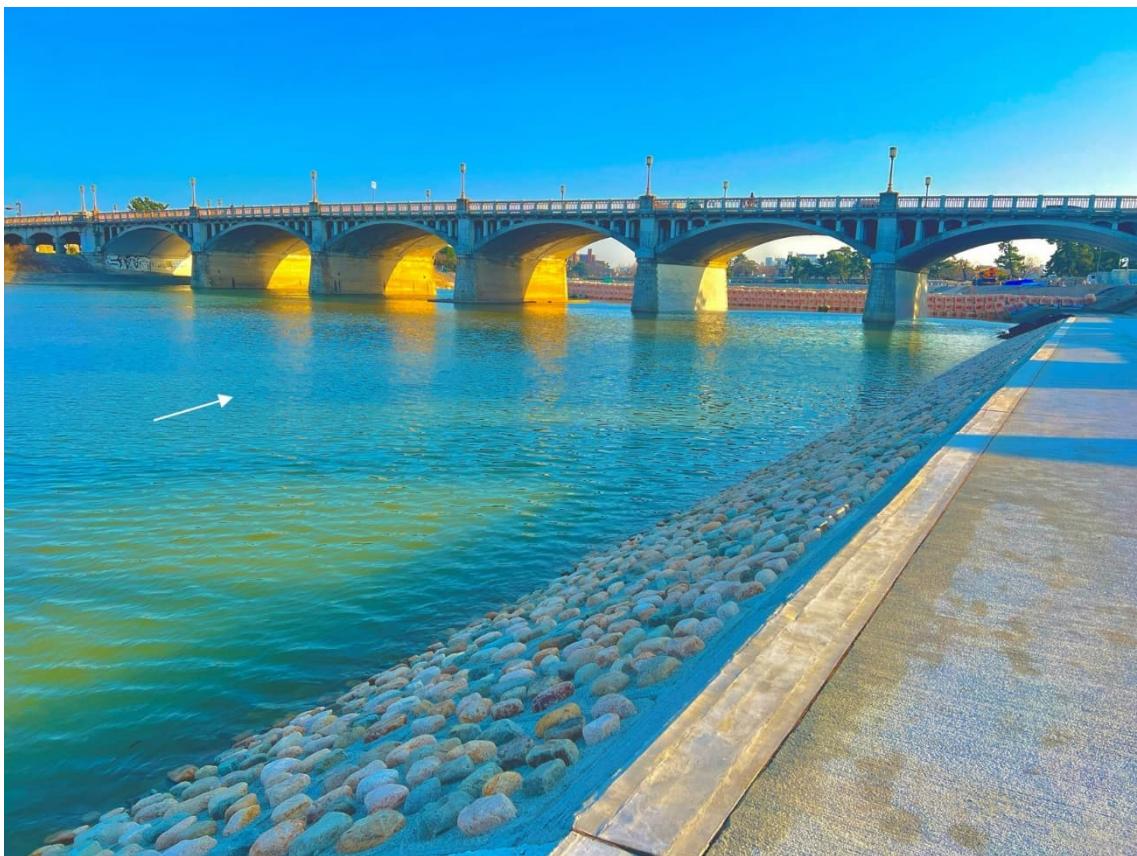
(4)低水護岸工事(西宮市戸崎町、尼崎市稻葉荘)

河床掘削によって、既設護岸の基礎が露出してしまうため、低水護岸の基礎を深く入れ直しています。上段は着手前、中段は施工中、下段は完成後の写真です。
