県道芦屋鳴尾浜線「^{なるおきょう}鳴尾橋」の全面通行再開（完全復旧）について

昨年9月4日（火）に発生した船舶衝突事故により損傷を受けた県道芦屋鳴尾浜線 鳴尾橋（西宮市内）について、全面通行を再開します。

鳴尾橋 復旧工事完了までの経緯

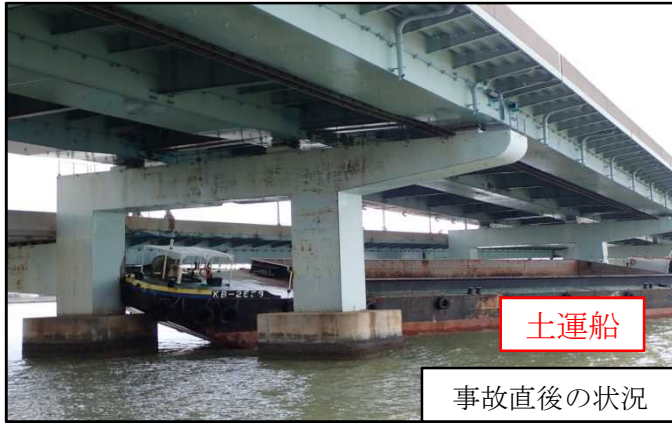
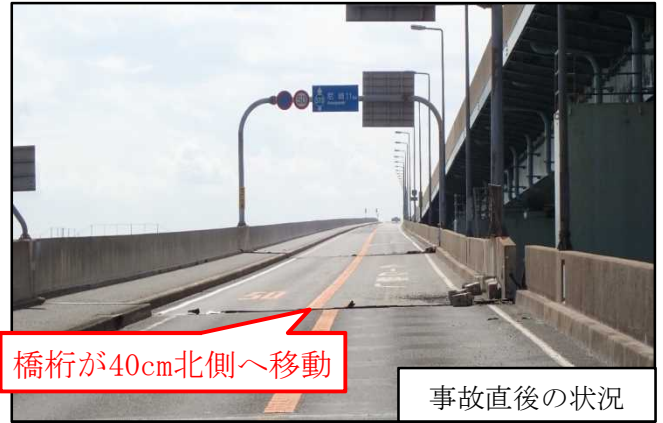
1 事故発生（平成30年9月4日）

昨年9月4日（火）、県道芦屋鳴尾浜線鳴尾橋の橋桁（L=60m）及び橋脚に、台風21号通過時に流されてきた船舶が衝突し、大きな損傷を受けた。

- (1) 発生日時：平成30年9月4日（火）時間不明
- (2) 路線名：一般県道芦屋鳴尾浜線 鳴尾橋
- (3) 場所：西宮市甲子園浜1丁目～鳴尾浜1丁目
- (4) 被害：橋桁及び橋脚が変形及び破損し、橋桁が北側に約40cm移動

- ・台風21号の影響で、西宮防波堤北側に錨泊していた船舶のうち、1隻の土運船が走錨し、鳴尾橋に衝突。鳴尾橋は同日から通行止め。

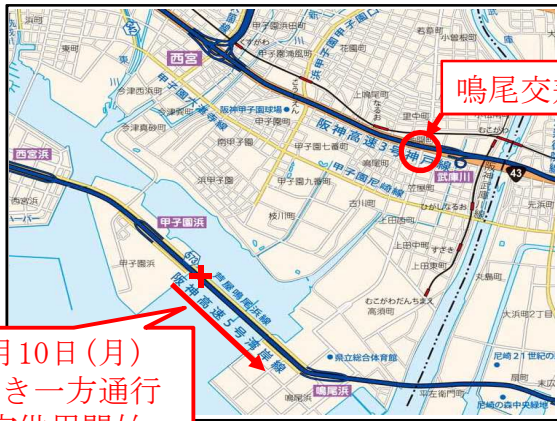
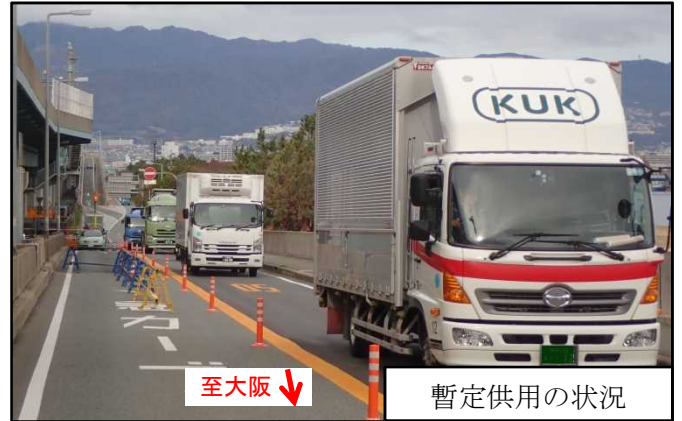
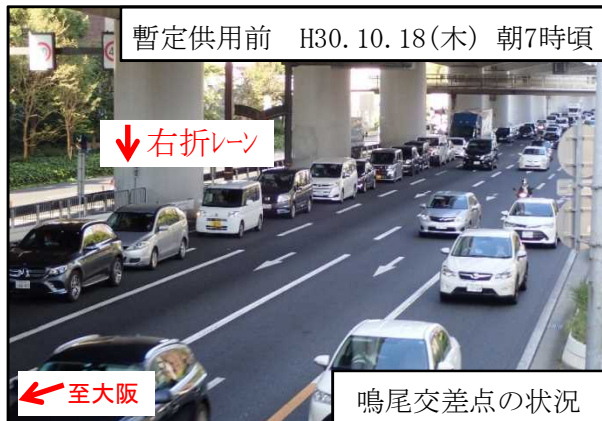
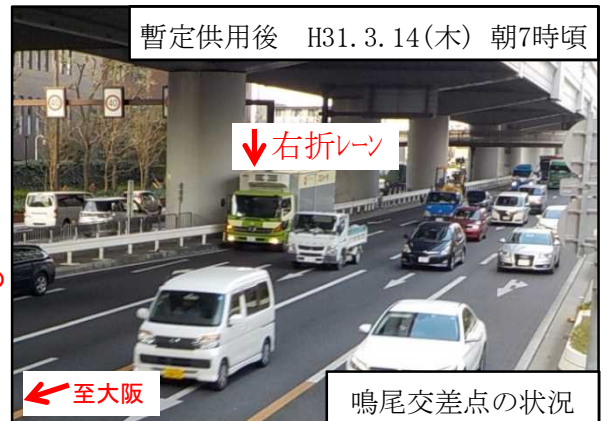
2 暫定供用の開始（平成30年12月10日）

- ・比較的損傷が軽度だった東向き車線を利用し、東向き一方通行による暫定供用を開始。これにより、鳴尾橋を迂回するために発生していた国道43号等の渋滞が解消。

➡
右折レーンの
渋滞が解消

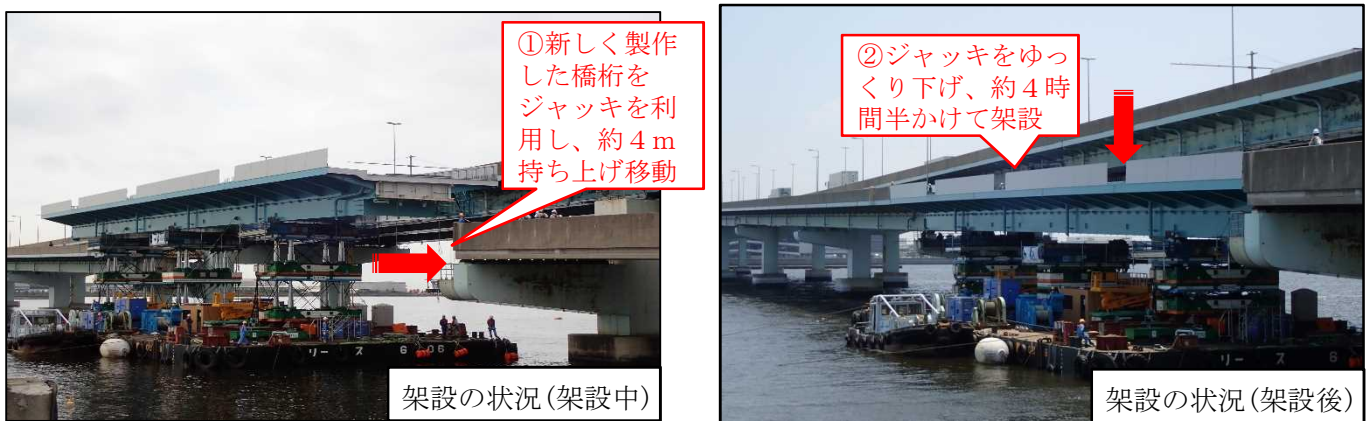
4 橋桁の架設（令和元年7月17日）

- ・撤去とは逆に、ジャッキをゆっくり下げることにより新しい橋桁を架設。
- ・潮位を利用するため、大潮の時にしか施工できないが、天候にも恵まれ、無事、撤去・架設が完了。
