【兵庫県立大学姫路工学キャンパス土壌汚染状況調査業務】

兵庫県立大学  
姫路工学キャンパス

深度調査(工事範囲 2)

報 告 書

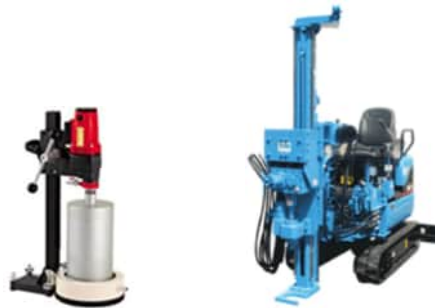
図 2-5 土壌採取に用いる機器

試料採取は、移動式ボーリングマシンを用いて、10mまでボーリング掘削を行い、掘削したボーリングコアから、1m毎で土壌を採取するものとするが、本調査では10.00mまでの掘削中に岩盤への到達が想定されるため、掘削は岩盤が確認できるまでの深度とし、岩盤直上の土壌に関しても採取するものとした。また、ボーリングにより地下水位が確認された場合は、地下水に関しても採取を実施することとした。

ただし、調査地点にアスファルト等の被覆がある場合には、コアカッターにより被覆及び被覆下の碎石等を取り除いた後、取り除いた土壌表面を基準面とし、10mまでもしくは、岩盤が確認できる深度までボーリング掘削を実施するものとする。

(左図：コアカッター 右図：移動式ボーリングマシン)

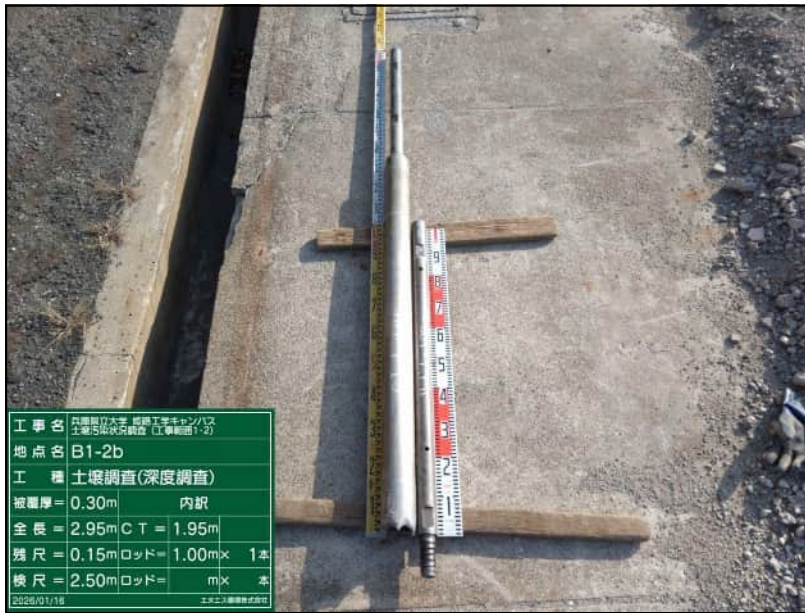
工種：土壌調査(深度調査)  
 地点名：B1-2b  
 被覆厚(m)：0.30  
 全長(m)：2.95  
 CT(m)：1.95  
 残尺(m)：0.15  
 ロッド(m)：1.00  
 ×(本)：1  
 検尺(m)：2.50  
 ロッド(m)：  
 ×(本)：

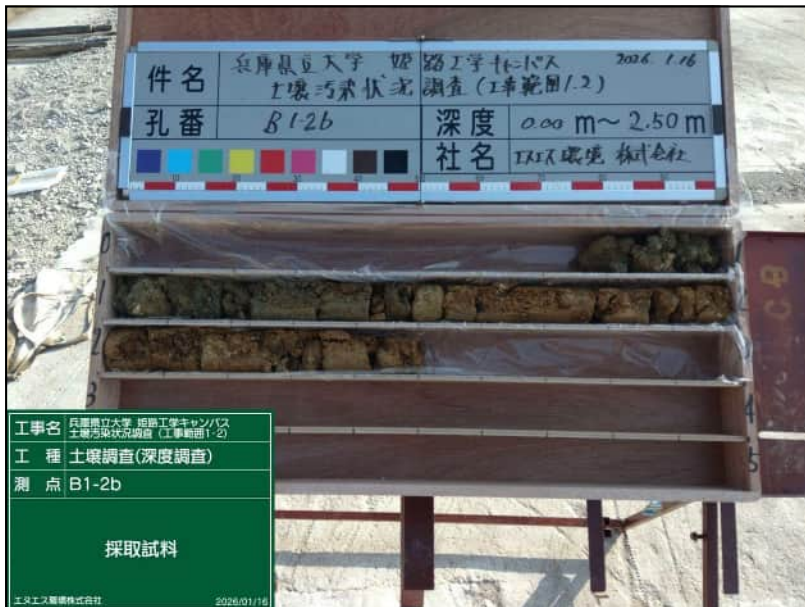
件名	兵庫県立大学 姫路工学キャンパス 土壌汚染状況調査 (工事範囲1-2)	2026.1.16
孔番	B1-2b	深度 0.00 m ~ 2.50 m
社名	エヌエス環境株式会社

工種：土壌調査(深度調査)  
 測点：B1-2b  
 採取試料

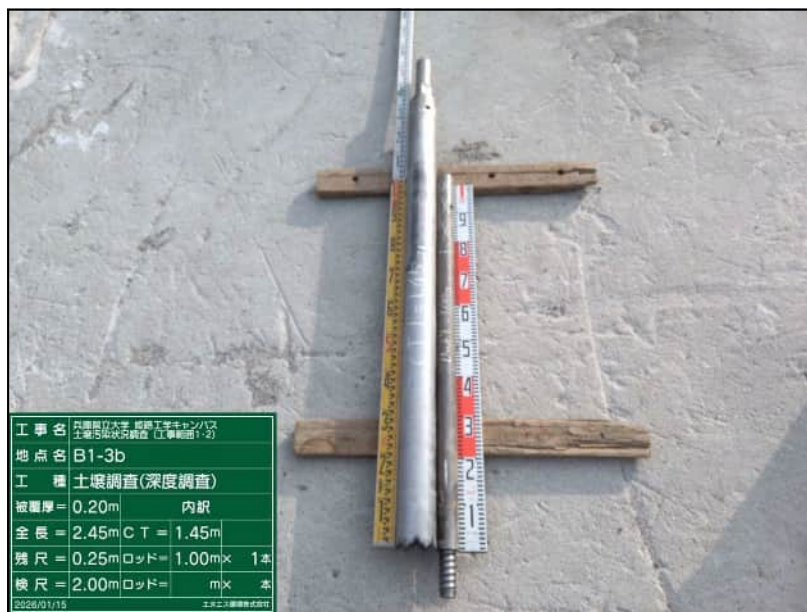
工種：土壌調査(深度調査)  
 地点名：B1-3b  
 被覆厚(m)：0.20  
 全長(m)：2.45  
 CT(m)：1.45  
 残尺(m)：0.25  
 ロッド(m)：1.00  
 ×(本)：1  
 検尺(m)：2.00  
 ロッド(m)：  
 ×(本)：

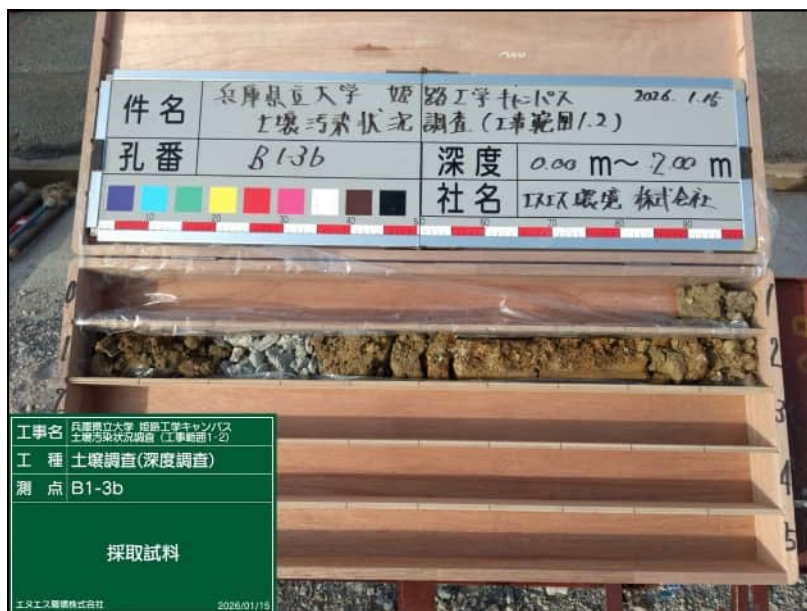
件名	兵庫県立大学 姫路工学キャンパス 土壌汚染状況調査(工事範囲1-2)	2026.1.15
孔番	B13b	深度 0.00 m ~ 2.00 m
		社名 環境株式会社

採取試料

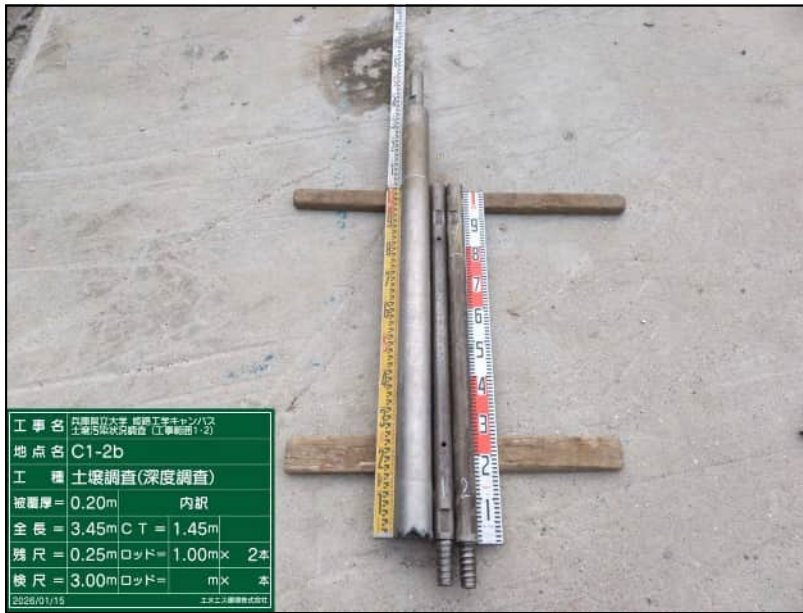
工種：土壤調査(深度調査)  
 地点名：C1-2b  
 被覆厚(m)：0.20  
 全長(m)：3.45  
 CT(m)：1.45  
 残尺(m)：0.25  
 ロッド(m)：1.00  
 ×(本)：2  
 検尺(m)：3.00  
 ロッド(m)：  
 ×(本)：

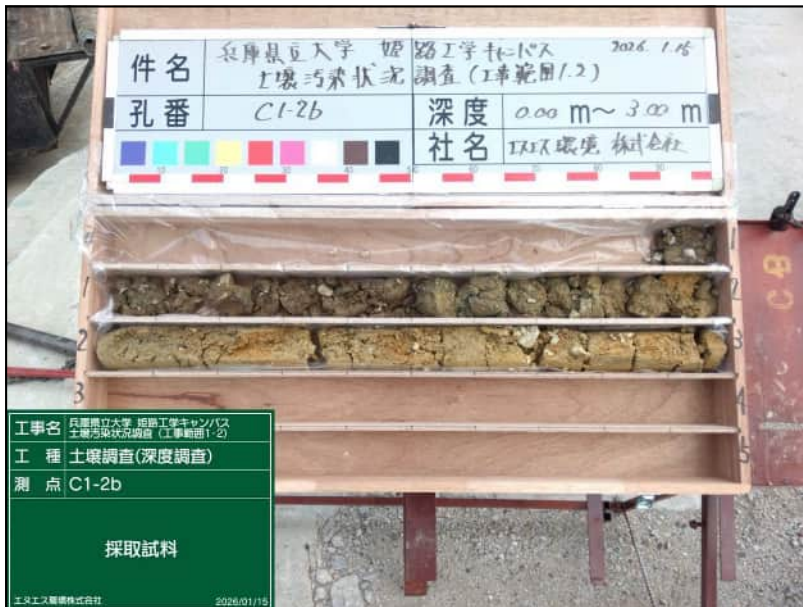
件名	兵庫県立大学 姫路工学キャンパス 2026.1.15		
	土壤汚染状況調査(工事範囲1-2)		
孔番	C1-2b	深度	0.00 m ~ 3.00 m
		社名	エヌエス環境株式会社

工種：土壤調査(深度調査)  
 測点：C1-2b  
 採取試料

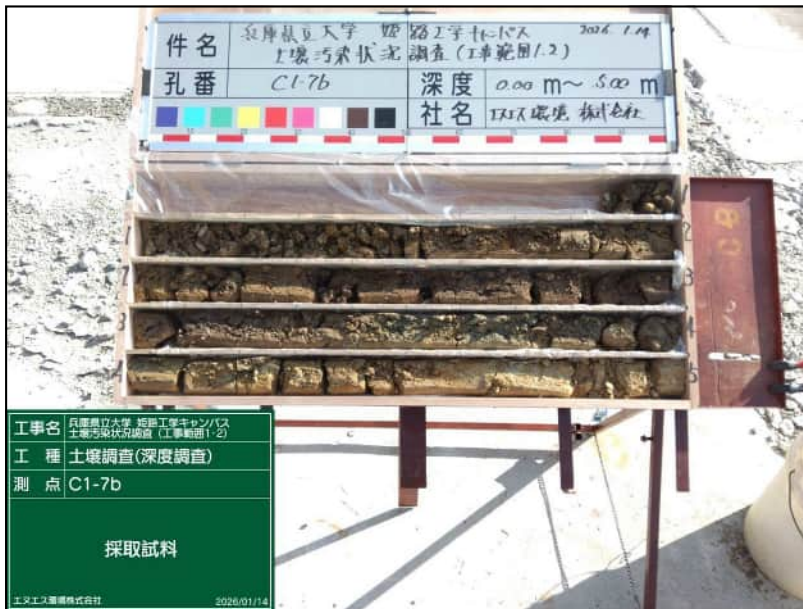
工種：土壤調査(深度調査)  
 測点：C1-7b  
 採取試料

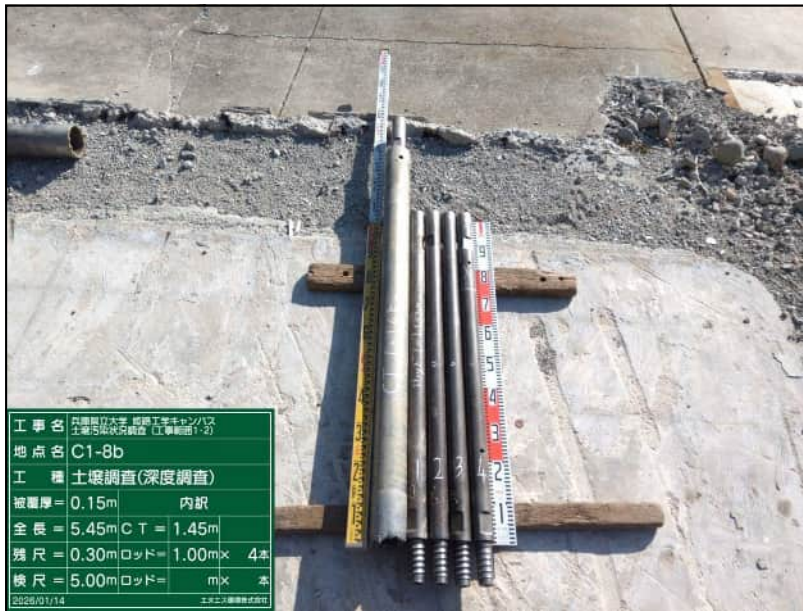
工種：土壤調査(深度調査)  
 地点名：C1-8b  
 被覆厚(m)：0.15  
 全長(m)：5.45  
 CT(m)：1.45  
 残尺(m)：0.30  
 ロッド(m)：1.00  
 ×(本)：4  
 検尺(m)：5.00  
 ロッド(m)：  
 ×(本)：

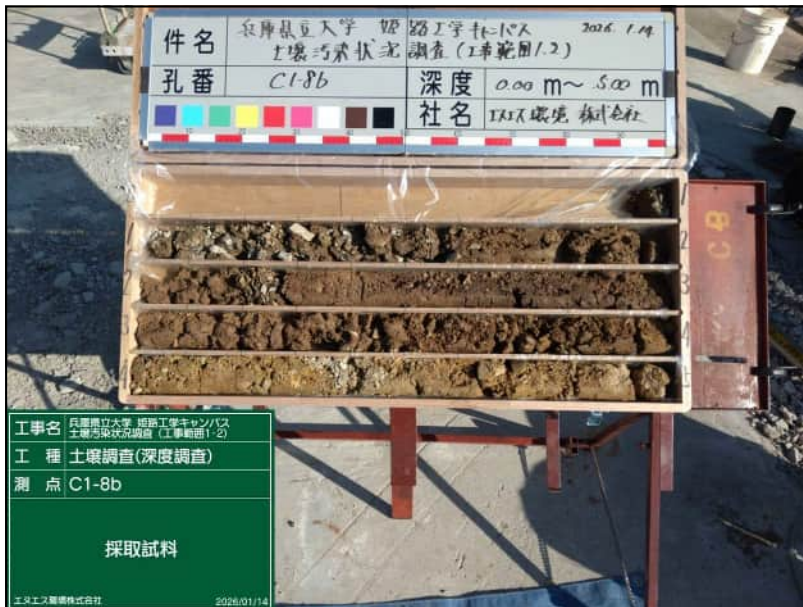
件名	兵庫県立大学 姫路工学キャンパス 土壤汚染状況調査(工事範囲1-2)	2026.1.14
孔番	C1-8b	深度 0.00 m ~ 5.00 m
		社名 エヌエス環境株式会社

工種：土壤調査(深度調査)  
 測点：C1-8b  
 採取試料

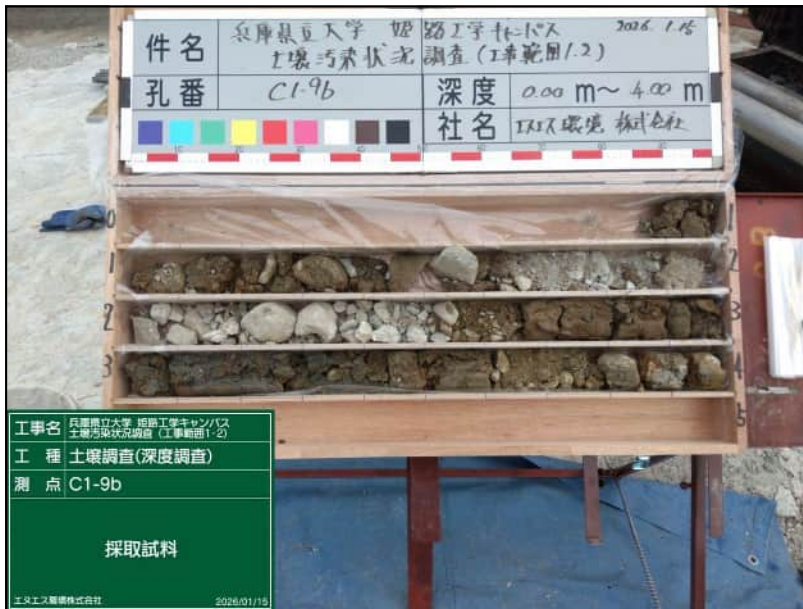
件名	兵庫県立大学 姫路工学キャンパス 土壤汚染状況調査(工事範囲1・2)	2026.1.15
孔番	C1-9b	深度 0.00 m ~ 4.00 m
社名	E&S環境株式会社

工種：土壤調査(深度調査)  
 測点：C1-9b  
 採取試料
