【兵庫県立大学姫路工学キャンパス土壌汚染状況調査業務】

兵庫県立大学
姫路工学キャンパス

深度調査(工事範囲 3)

報 告 書

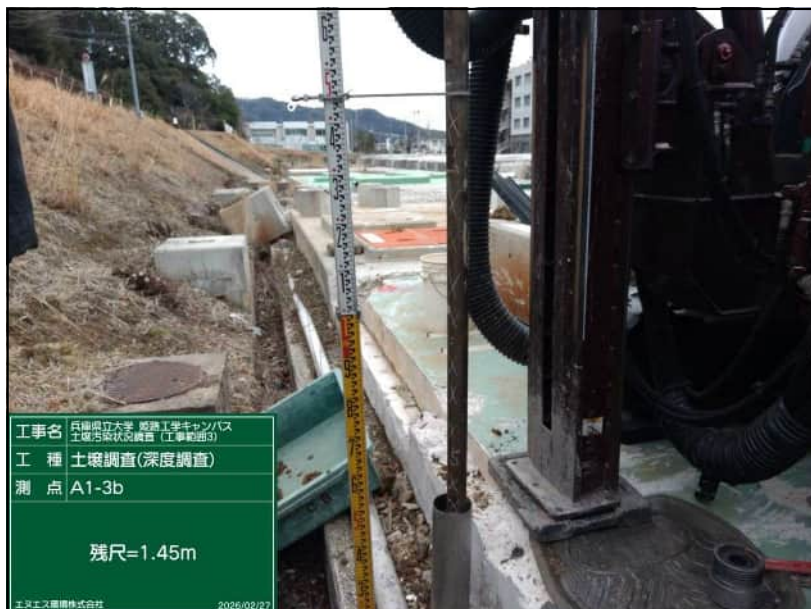
工種: 土壌調査(深度調査)
測点: A1-3b

残尺=1.45m

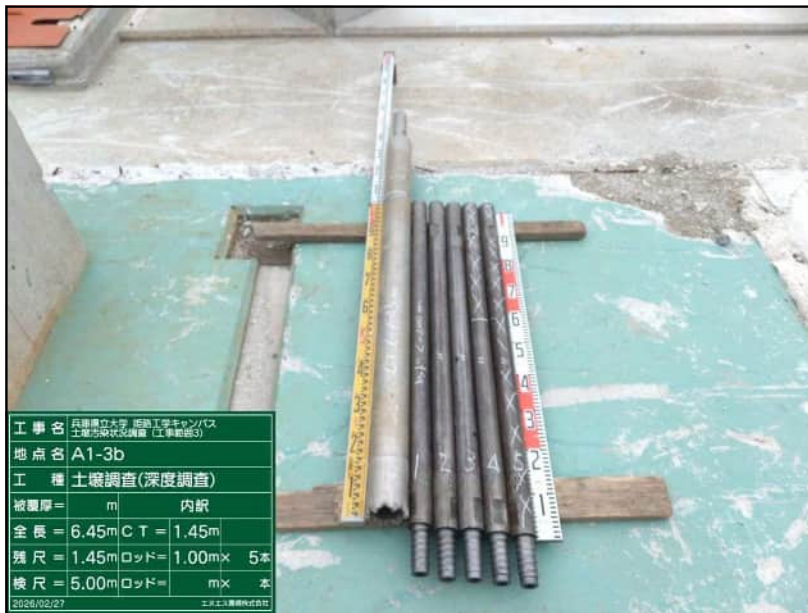
工種: 土壌調査(深度調査)
 地点名: A1-3b
 被覆厚(m):
 全長(m): 6.45
 CT(m): 1.45
 残尺(m): 1.45
 ロッド(m): 1.00
 ×(本): 5
 検尺(m): 5.00
 ロッド(m):
 ×(本):

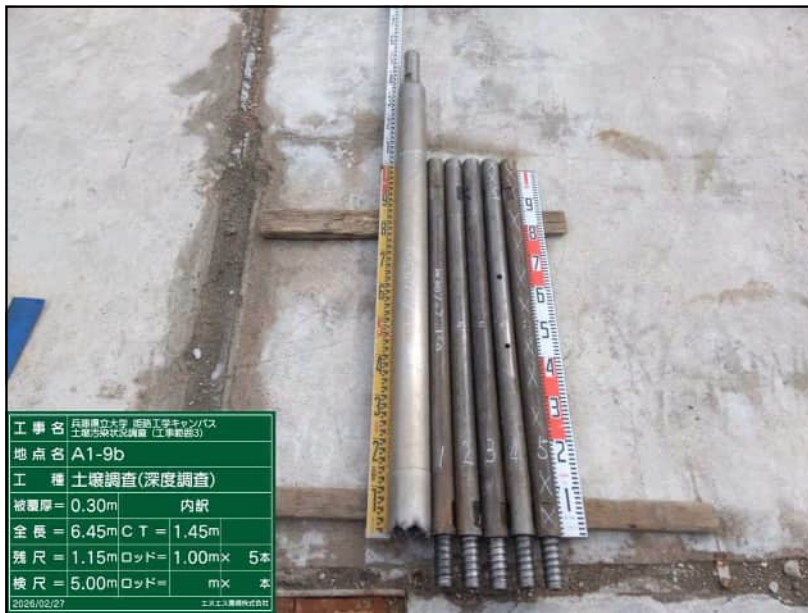
工種: 土壌調査(深度調査)
 地点名: A1-9b
 被覆厚(m): 0.30
 全長(m): 6.45
 CT(m): 1.45
 残尺(m): 1.15
 ロッド(m): 1.00
 ×(本): 5
 検尺(m): 5.00
 ロッド(m):
 ×(本):

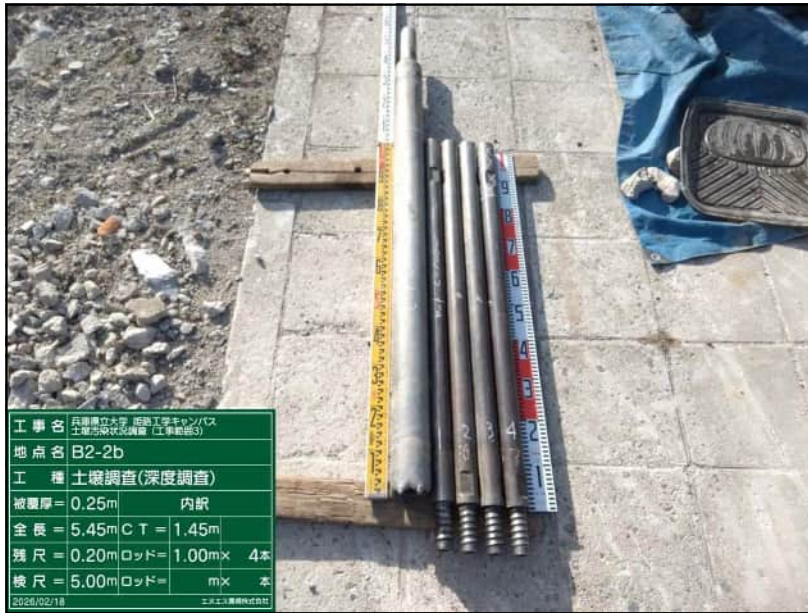
工種: 土壌調査(深度調査)
 地点名: B2-2b
 被覆厚(m): 0.25
 全長(m): 5.45
 CT(m): 1.45
 残尺(m): 0.20
 ロッド(m): 1.00
 ×(本): 4
 検尺(m): 5.00
 ロッド(m):
 ×(本):

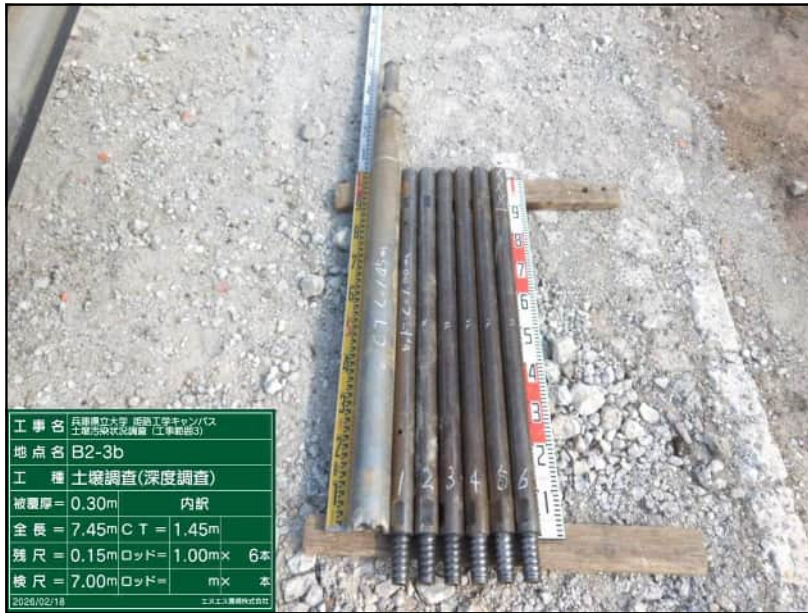
工種: 土壌調査(深度調査)
 地点名: B2-3b
 被覆厚(m): 0.30
 全長(m): 7.45
 CT(m): 1.45
 残尺(m): 0.15
 ロッド(m): 1.00
 ×(本): 6
 検尺(m): 7.00
 ロッド(m):
 ×(本):

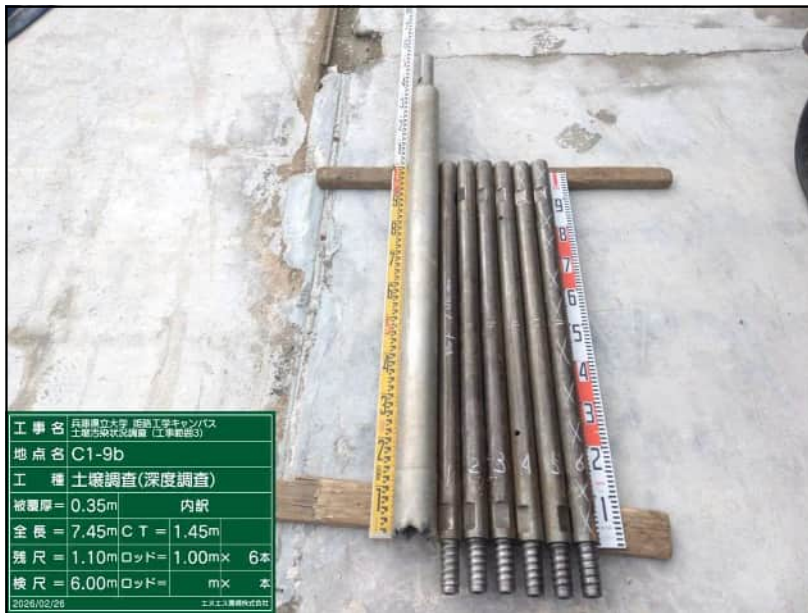
工種: 土壌調査(深度調査)
 地点名: C1-9b
 被覆厚(m): 0.35
 全長(m): 7.45
 CT(m): 1.45
 残尺(m): 1.10
 ロッド(m): 1.00
 ×(本): 6
 検尺(m): 6.00
 ロッド(m):
 ×(本):

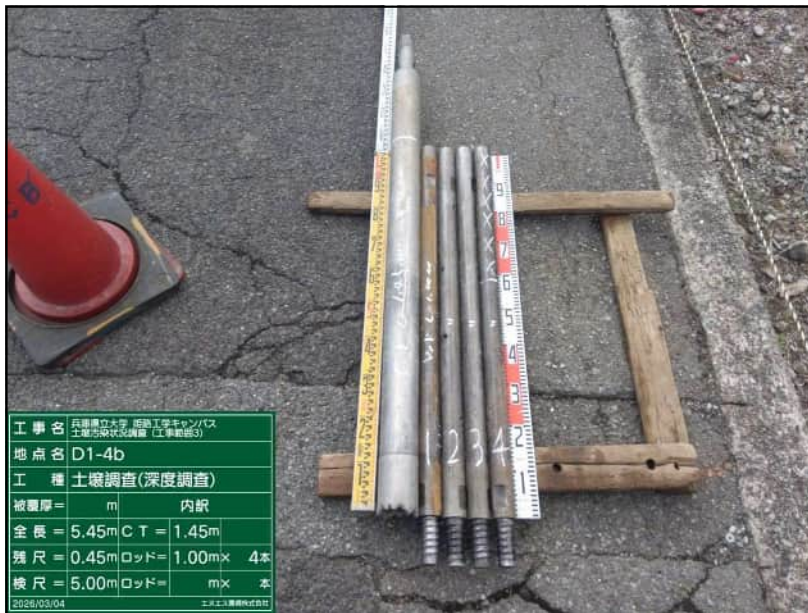
工種: 土壌調査(深度調査)
 地点名: D1-4b
 被覆厚(m):
 全長(m): 5.45
 CT(m): 1.45
 残尺(m): 0.45
 ロッド(m): 1.00
 ×(本): 4
 検尺(m): 5.00
 ロッド(m):
 ×(本):

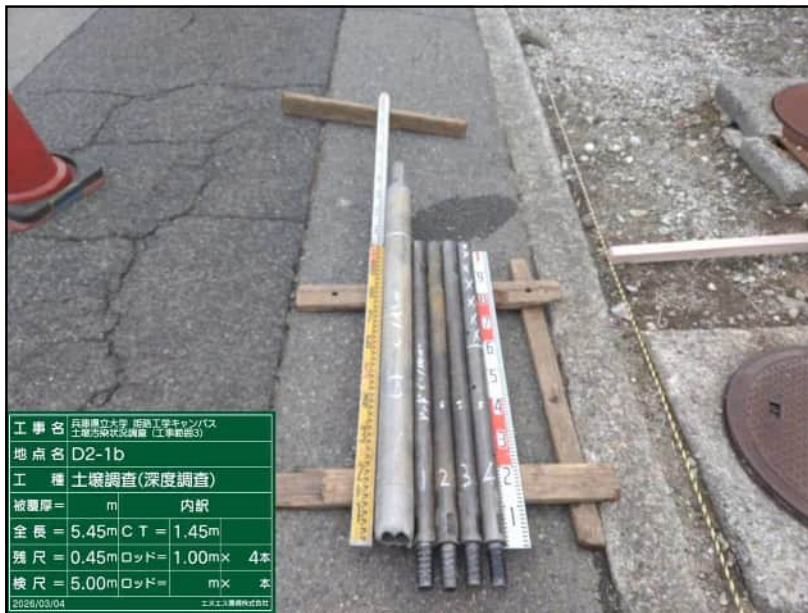
工種: 土壌調査(深度調査)
 地点名: D2-1b
 被覆厚(m):
 全長(m): 5.45
 CT(m): 1.45
 残尺(m): 0.45
 ロッド(m): 1.00
 ×(本): 4
 検尺(m): 5.00
 ロッド(m):
 ×(本):
