Eーディフェンスを用いたため池堤体の耐震安全性検証実験 ー遮水シート工法の更なる安全性を目指してー

1. 研究背景・目的

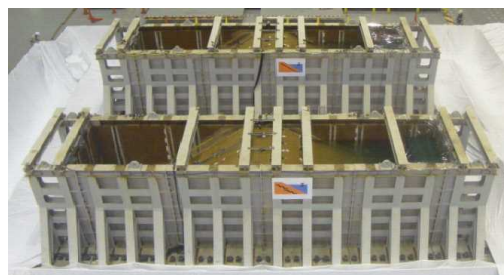
図 2 鋼製土槽

- ① 震動台上に、直方体の鋼製土槽を 2 基並置します（図 2）。
- ② 各土槽内にため池堤体を造成します。一つは階段状に設置した遮水シートに重ね継目を設ける堤体、もう一つは遮水シートを直線状に設置する堤体です（図 3）。
- ③ 上流側に貯水し、2 堤体を同時に加振します。

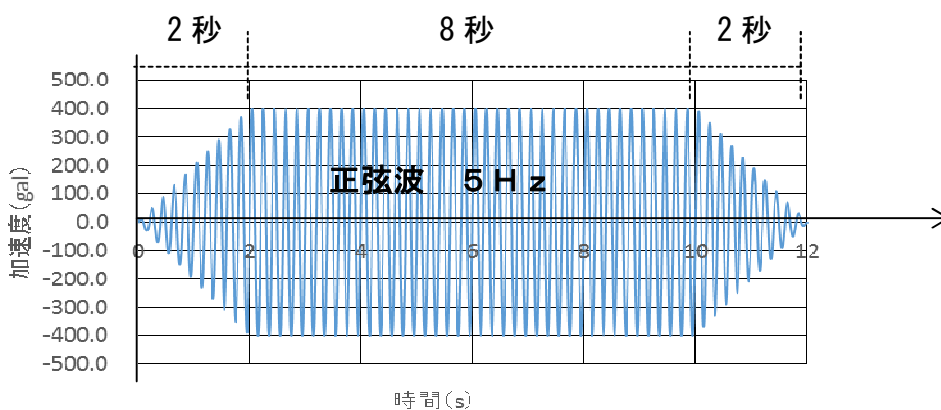
図 4 公開実験で用いる正弦波

今回の震動実験では、図 4 のような正弦波（形がきれいに整っている単独の周期による波）で水平一方向加振を行います。公開前日に、震度 5 相当^(注3)の加速度で加振を実施しており、公開当日は、震度 6 相当^(注4)の加速度で加振を予定しています。

（※但し、実際の地震では最大加速度は一瞬ですが、本震動実験では最大加速度が繰り返し 40 回作用する過酷な条件となります）

- （注3）使用する最大加速度150gal・5Hzの揺れは、気象庁の周期及び加速度と震度の関係を示す図では震度5弱に相当します。
- （注4）使用する最大加速度400gal・5Hzの揺れは、気象庁の周期及び加速度と震度の関係を示す図では震度6弱に相当します。

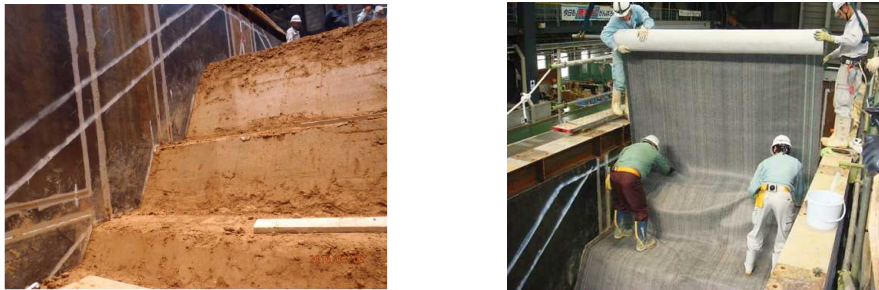
図7 階段状に遮水シート（1枚もの）を施工

前刃金工法と遮水シート工法（階段状の1枚もののシート）による堤体の比較実験を行いました（図6、図7）。最大加速度471gal（実測）の加振では、両工法とも堤体の天端で沈下が生じ（最大23mm程度）、法面底部ではらみ出しが生じましたが（図8）、漏水は生じず、遮水シート工法の有効性を確認しました。
