事後評価調書  
【河川事業】

一級河川出石川

土木局 河川整備課

# 事後評価調査

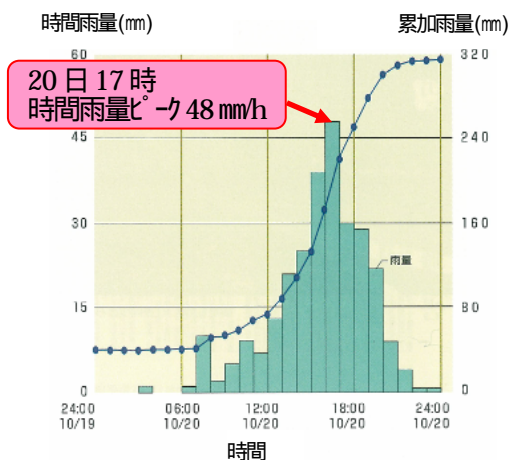
図3 雨量図 (但東町久畑地点)

(降雨) 豊岡市但東町久畑において、20 日 6 時頃から降り始め、17 時に時間雨量がピーク (48mm/h) に達した。

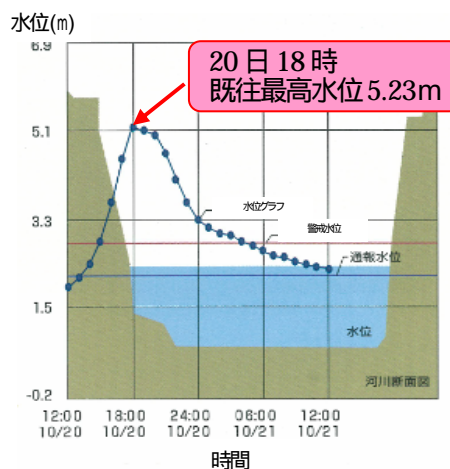
図4 水位図 (但東町矢根地点)

(水位) 豊岡市但東町矢根において、20 日 18 時頃に既往最高水位である 5.23m に達した。

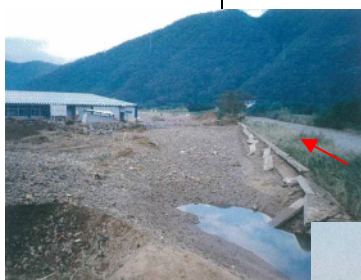
写真  
下流工区改修前後状況  
(豊岡市出石町上野)

本事業は、災害復旧助成事業を導入し、約 14 kmの河川区間を 4 年間という短期間で改修して事業効果を早期に発現した。

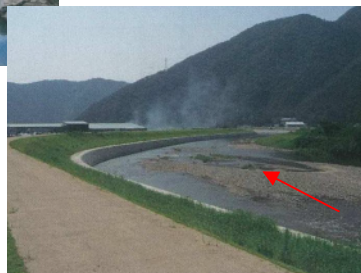
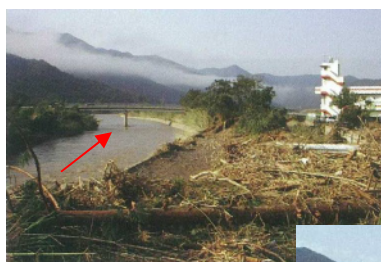
写真  
下流工区改修前後状況  
(豊岡市出石町寺坂)

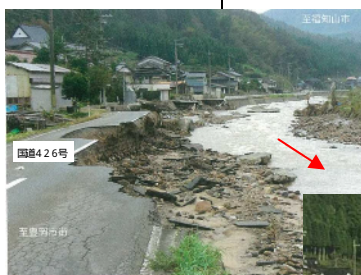
写真  
上流工区改修前後状況  
(豊岡市但東町平田)

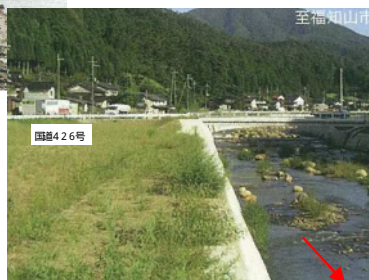
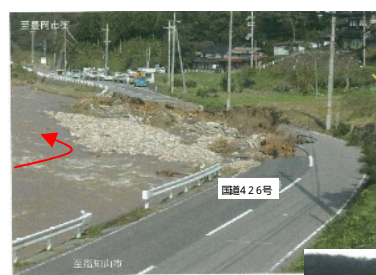
写真  
上流工区改修前後状況  
(豊岡市但東町栗尾)

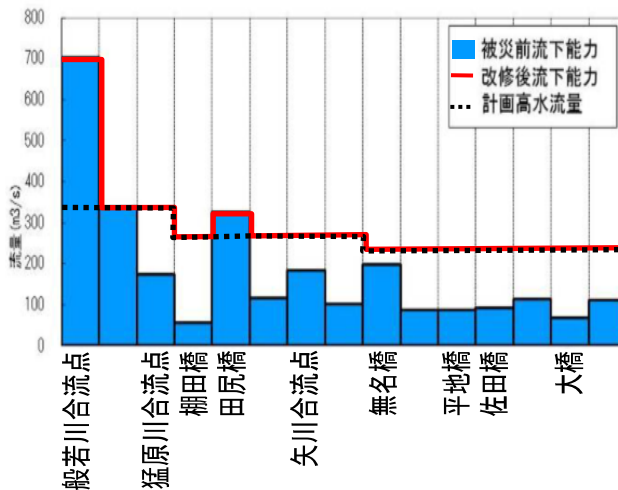
図8 流下能力の改善 (上流工区)

(上流工区) 計画流量：260 $\text{m}^3/\text{s}$ ～310 $\text{m}^3/\text{s}$  (確率年 1/10)

(参考) 被災流量 328  $\text{m}^3/\text{s}$  (猛原川合流点)

両工区とも被災流量が計画流量を上回るが、河道内で流下させることのできる計画とした。
