加古川（西脇市）での河川改修の効果

— 9月15～16日の台風第18号豪雨洪水による浸水被害の発生を回避！ —

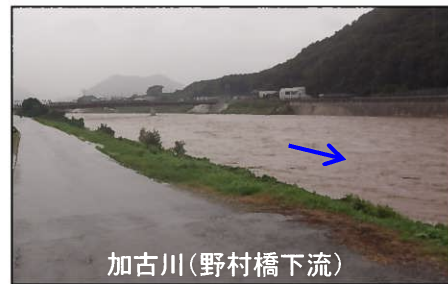
①加古川(板波地区)

整備前であれば、洪水が堤防高を約1.4m上まわり、溢れていたところでした。

整備後の状況：断面が約1.3倍に拡大

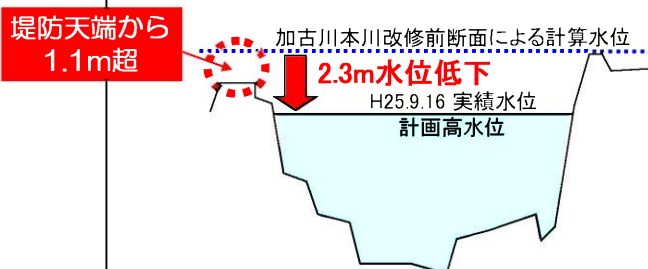
③杉原川(加古川合流付近)

整備前であれば、洪水が堤防高を約1.1m上まわり、溢れていたところでした。

整備後の状況：合流形状の改良、上記①の加古川本川の改修効果による水位低下
