平成26年台風第11号の豪雨の概要と被害状況

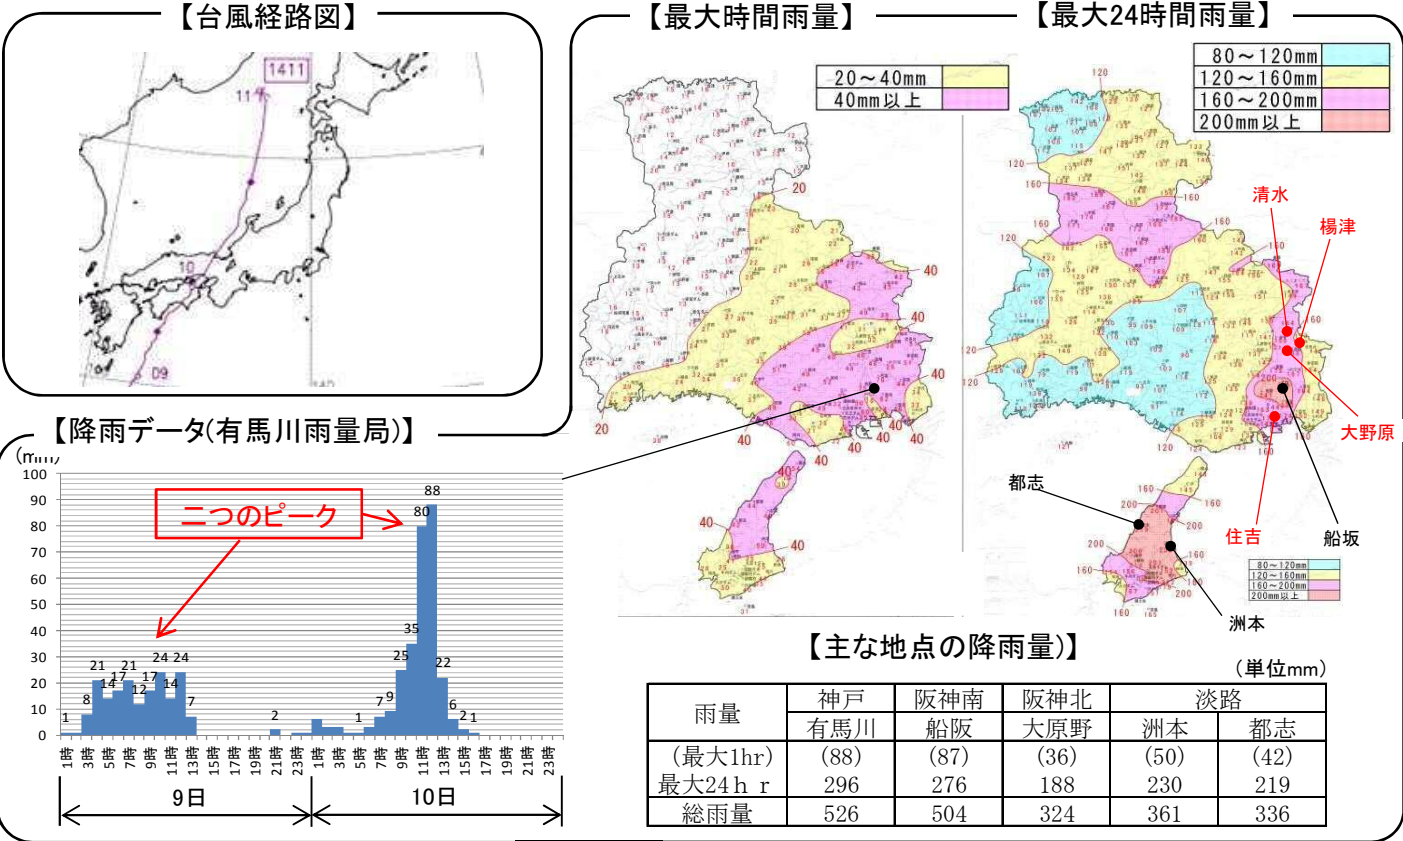
台風第11号の進路と降雨データ

- ▶ 台風第11号は10日10時過ぎに赤穂市付近に上陸、兵庫県を縦断。
- ▶ 降雨は、台風の9日と10日に降雨があり、10日の方が激しい降雨。
- ▶ 台風進路の東側にあたる淡路、神戸・阪神間において最大時間雨量50mm、最大24時間雨量200mmを超過。
- ▶ 4箇所の雨量局で既往最大24時間雨量を更新。
住吉(174mm)[神戸市]、清水(164mm)、楊津(153mm)[猪名川町]、大原野(188mm)[宝塚市]

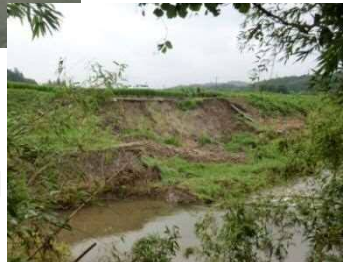
(一) 美嚢川
【三木市 細川町】

- ▶ 阪神・北播磨・丹波地域を中心に出水被害が発生。
