# 平成26年8月16日～17日の豪雨の概要と被害状況

## ①気象概要

## ②被害状況

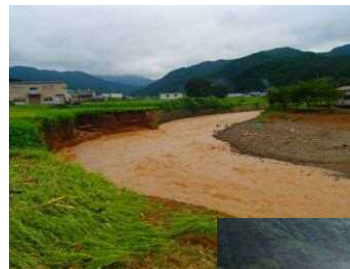
(一) 徳尾川  
【丹波市市島町】

- 丹波地域を中心に土砂災害を伴う出水被害が発生。
