神子畑川（朝来市）での河川改修の効果

— 台風第11号による浸水被害を未然に防止！ —

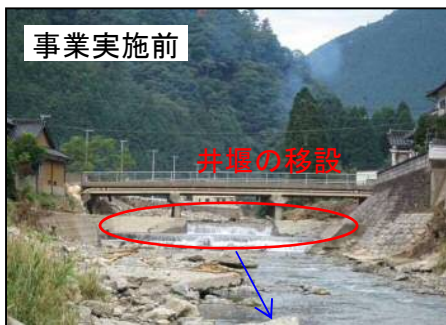
事業実施前

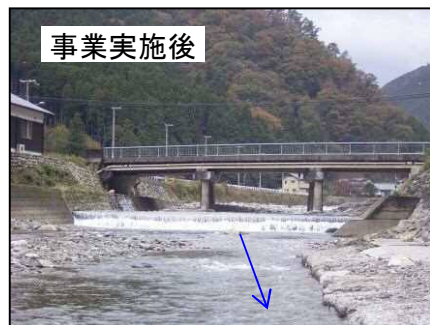
事業実施後

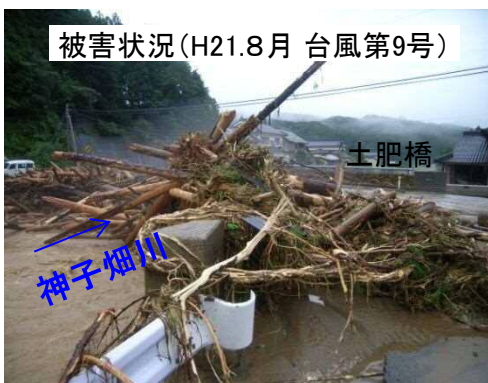
被害状況(H21.8月 台風第9号)

- 平成21年台風第9号では、流木による河積阻害により、越水被害が発生。
- 災害特定関連事業により、河床掘削や井堰の移設を実施。

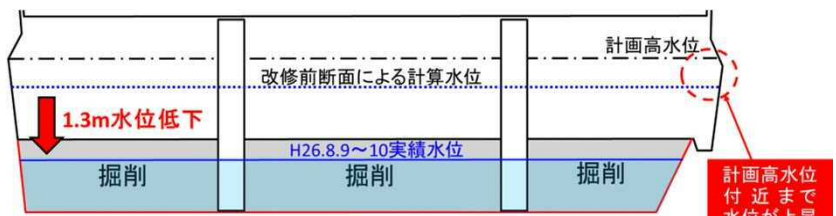
整備前：計画高水位付近まで水位が上昇
整備後：水位が約1.3m低下、洪水氾濫の脅威を軽減

整備後の状況：断面が約1.8倍に拡大

計画高水位
付近まで
水位が上昇
