洲本川（洲本市）での河川改修の効果

— 洲本市街地において台風第19号の豪雨による浸水被害を未然に防止！ —

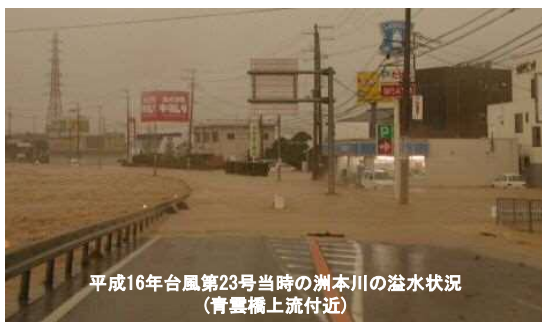
① 事業効果【洲本川(桑間地点)】

整備前：堤防天端を0.28m超過
整備後：水位が1.32m低下、浸水被害の発生を回避

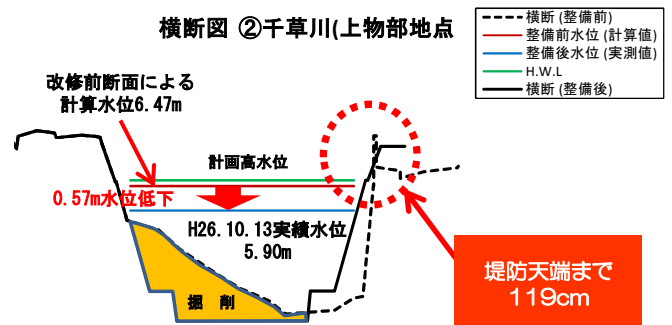
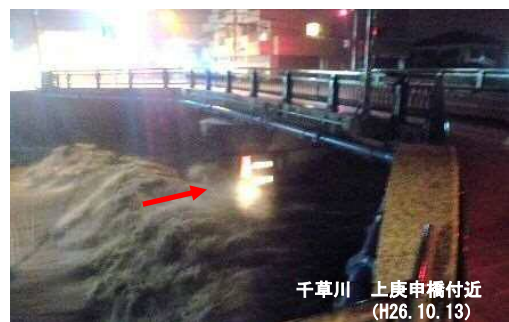
② 事業効果【千草川(上物部地点)】

整備前：堤防天端まであと1.19mに上昇
整備後：水位が0.57m低下、氾濫の危険性を軽減

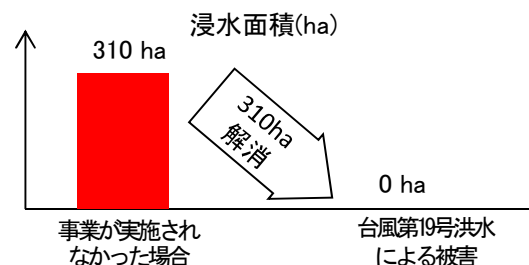
想定被害(平成26年台風第19号)

○河川改修を実施していなかった場合の被害想定

・浸水面積：310ha
