高谷川（丹波市）での河川改修の効果

— 柏原市街地において8/16～17の豪雨による浸水被害を未然に防止！ —

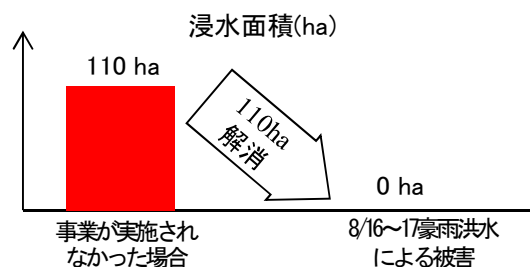
○河川改修を実施していなかった場合の被害想定

- ・ 浸水面積 : 110 ha
