## 加古川（西脇市）での河川改修の効果

— 西脇市街地において台風第11号の豪雨による浸水被害を未然に防止！ —

## 台風第11号豪雨の状況

## 概要

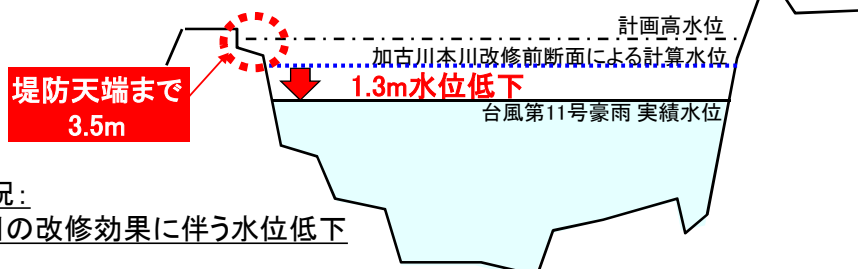
## ③ 事業効果【杉原川（加古川合流付近）】

整備前：堤防高まであと約3.5mに上昇  
整備後：水位が1.3m低下、洪水氾濫の脅威を軽減

整備後の状況：  
加古川本川の改修効果に伴う水位低下
