# これまでの河川整備による効果(加古川水系杉原川)兵庫県の取組

兵庫県

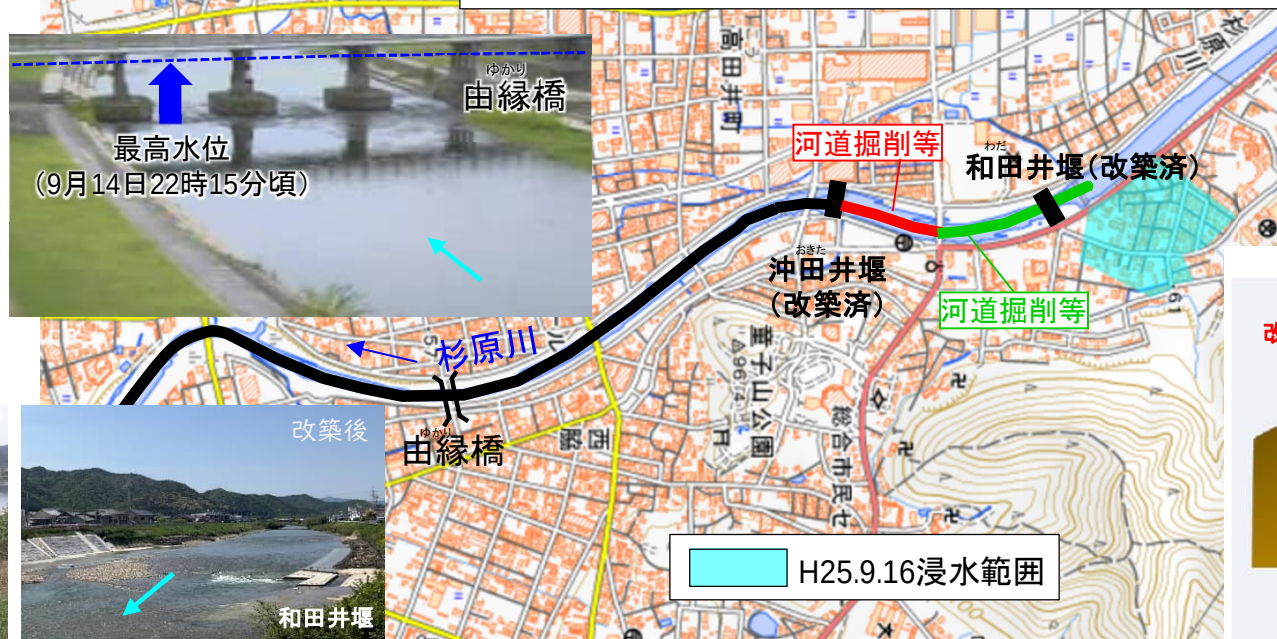
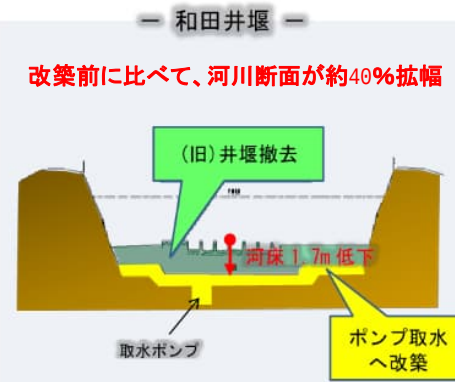
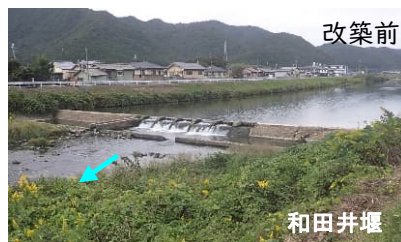
## これまでの治水対策

防災・安全交付金(広域河川改修事業)(H25~H30・R4~継続実施)  
大規模特定河川事業(R1~R4)

- :R8実施中
- :R9以降
- :改修済

- 杉原川(兵庫県)では、H25出水において、床上6戸、床下48戸の家屋浸水被害が発生
- 出水を踏まえ、5力年加速化対策等を活用して、緊急的かつ集中的に井堰改築(和田井堰:R5年5月完成)の治水対策を推進
- 今回出水(R8年9月14日)では、H25出水を上回る規模の雨量を記録したが、治水対策による水位低下により、家屋浸水を解消

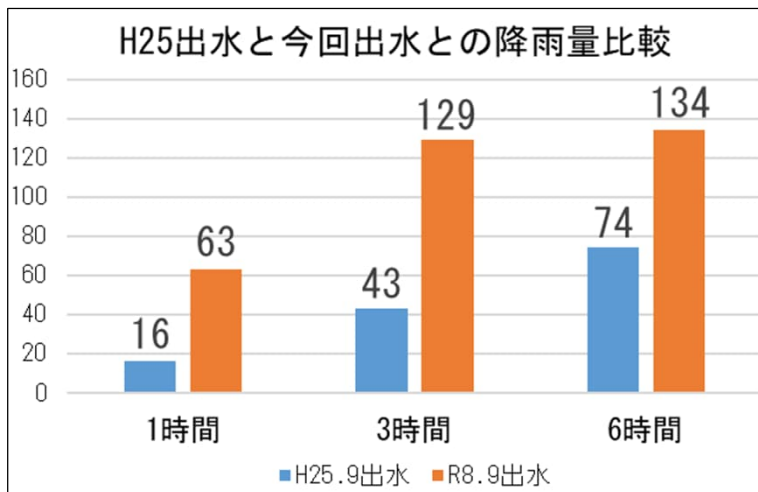
## R8年9月14日における降雨量と過去との比較

浸水戸数54戸の被害が生じたH25出水規模以上の降雨を観測

※加美観測所【兵庫県】での観測値

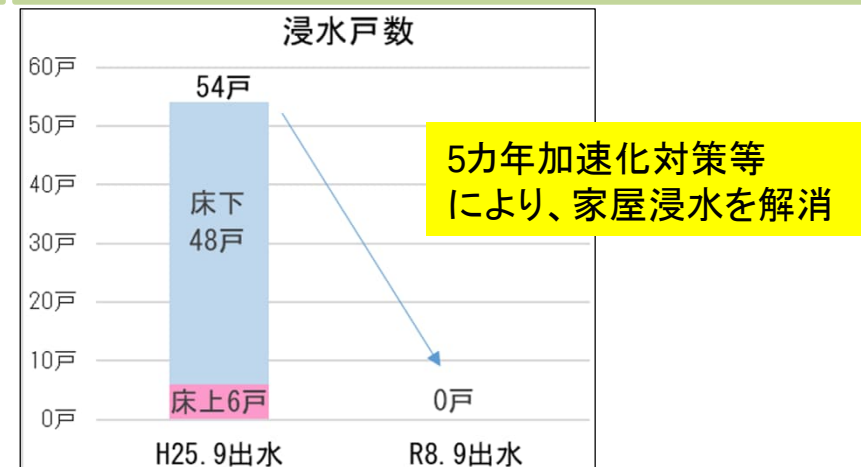
## 治水効果(平成25年出水時の浸水範囲、戸数が解消)

※現時点の情報につき、今後の調査等により変更となる可能性があります。
