# 【淀川水系寺畑前川】寺畑前川調節池が効果を発揮！（速報）

兵庫県

～河川整備が地域の安全確保に大きく貢献～

寺畑前川河川整備事業

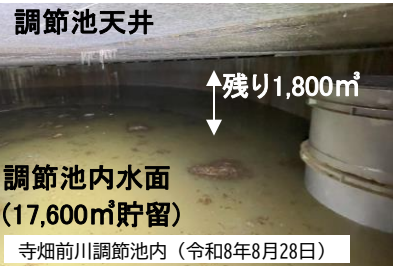
## 貯留状況

貯留可能量19,400m<sup>3</sup>に対し、  
17,600m<sup>3</sup>(約9割)を貯留  
(25mプール※59杯分)  
※長25m×幅12m×深1m

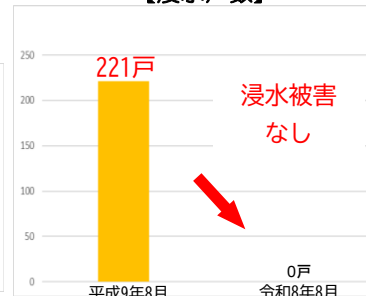
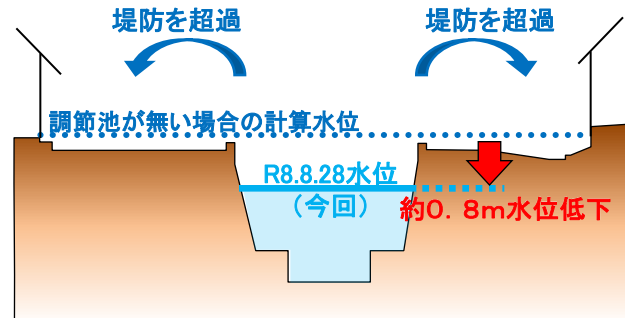
【浸水戸数】

- 寺畑前川(兵庫県)では、平成9年8月出水において221戸(床上:54戸、床下167戸)の家屋浸水被害が発生
- 昭和58年から平成12年の間に計8回の浸水被害が発生
- このため、平成9年8月豪雨と同規模の洪水に対応するため、調節池(V=19,400m<sup>3</sup>)や河川断面の拡大を実施
- 令和8年8月28日の豪雨では、整備計画規模(平成9年8月の洪水)を上回る雨量※(6時間雨量112mm、時間雨量53mm)を記録したが、調節池や河川整備の効果により家屋浸水被害を解消
