## 武庫川下流部築堤区間の進捗

武庫川水系河川整備計画フォローアップ懇話会

### 潮止堰の転倒

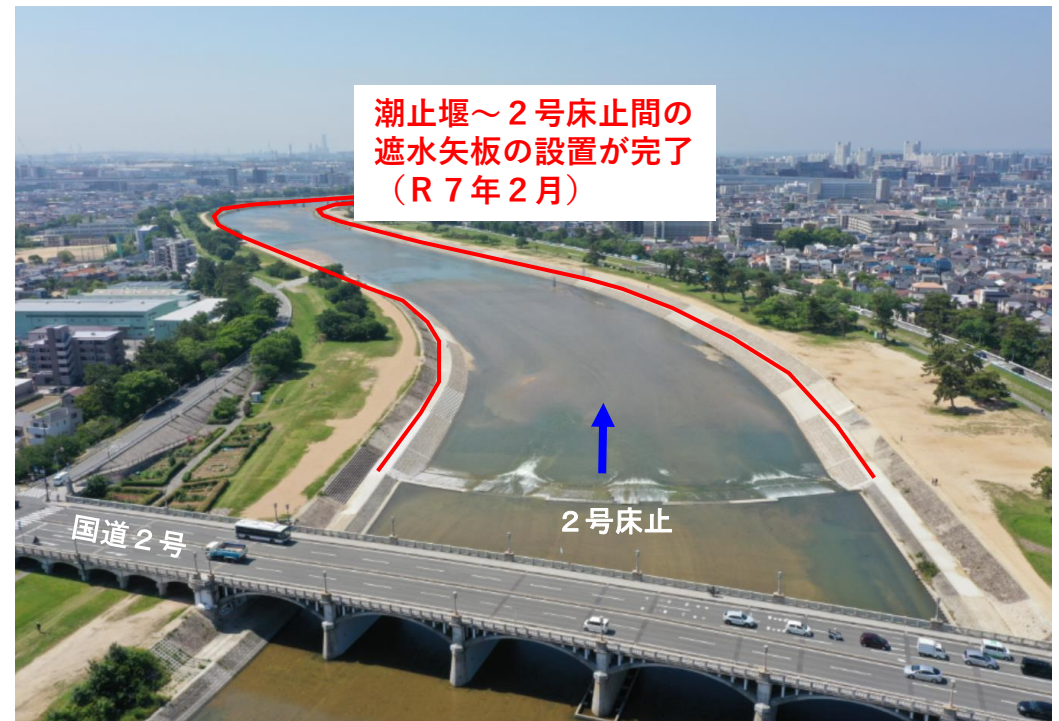
潮止矢板の設置完了

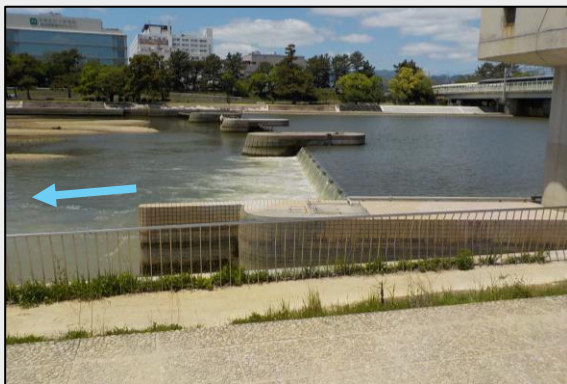
転倒前

- ・遮水矢板（海水の周辺への浸透防止）を海水が遡上する堰から国道2号付近まで約1.7km区間の打設を令和7年2月に完了したため、潮止堰撤去工事に先立ち潮止堰を転倒した。
- ・潮止堰が転倒したことで、潮止堰から約1.7km区間で汽水域が拡大した。
- ・今後、河床掘削により干潟の再生が期待できる。
- ・このような干潟の再生が都市部で起こることは珍しく、ゴカイやハゼなど汽水性生物の再生など、生態系の多様性が高まると期待している。

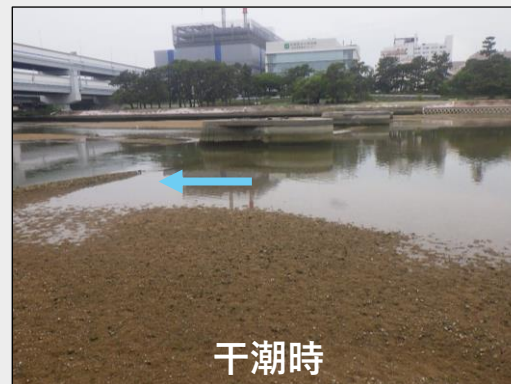
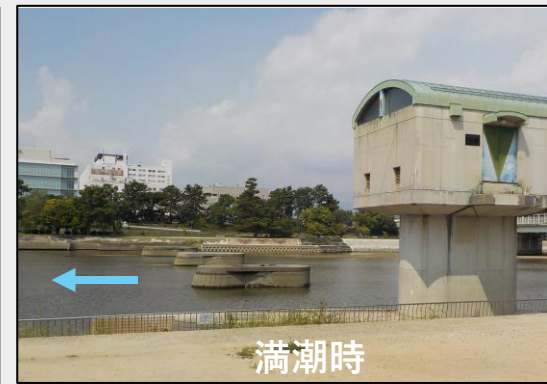
転倒後

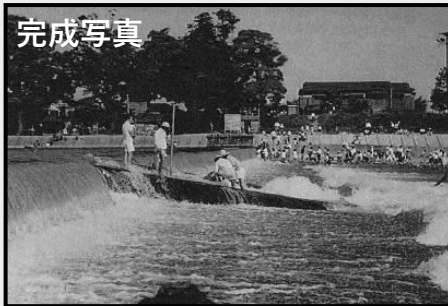
完成写真

当時は、「第1号床固」として整備していたが、堰高が高く、実質的な潮止の構造を有していた。

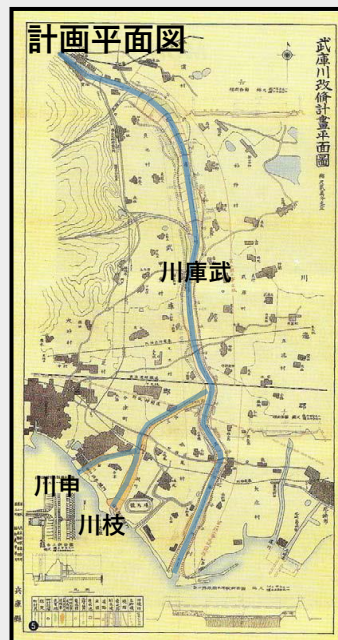
計画平面図

“暴れ川”武庫川は、大正9年8月1日、河口から東海道線橋梁までの5.1kmについての改修と、派川の枝(えだ)川・申(さる)川を締め切り廃川とする工事を開始。

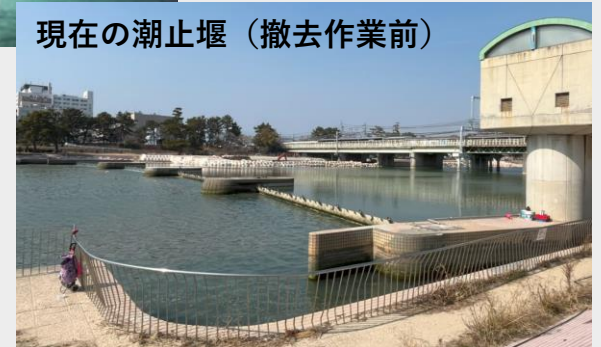
現在の潮止堰（撤去作業前）

これらの改修に併せて、洪水時の通水断面確保のため、潮止堰はコンクリート製から鋼製ゲートの可動堰に改築。
