天神川の工事進捗

武庫川水系河川整備計画フォローアップ懇話会

天神川氾濫災害 被災状況

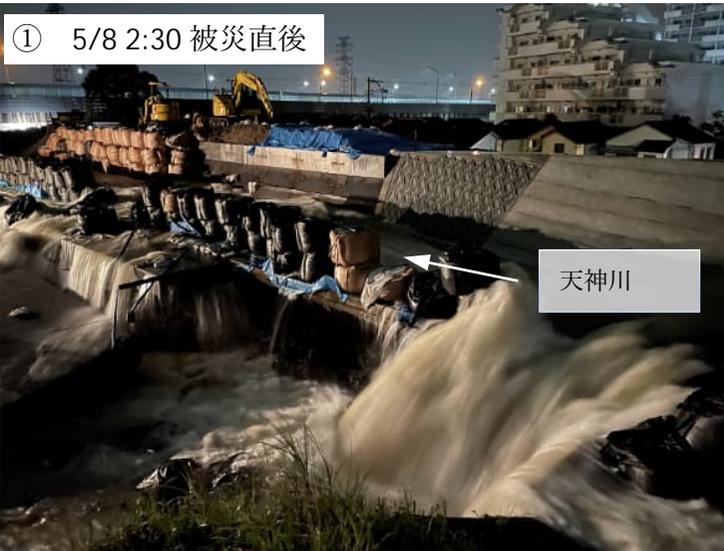
① 5/8 2:30 被災直後

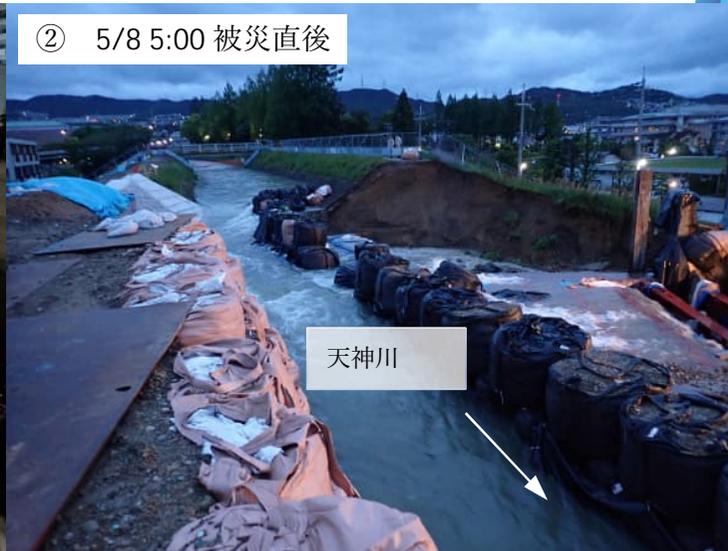
② 5/8 5:00 被災直後

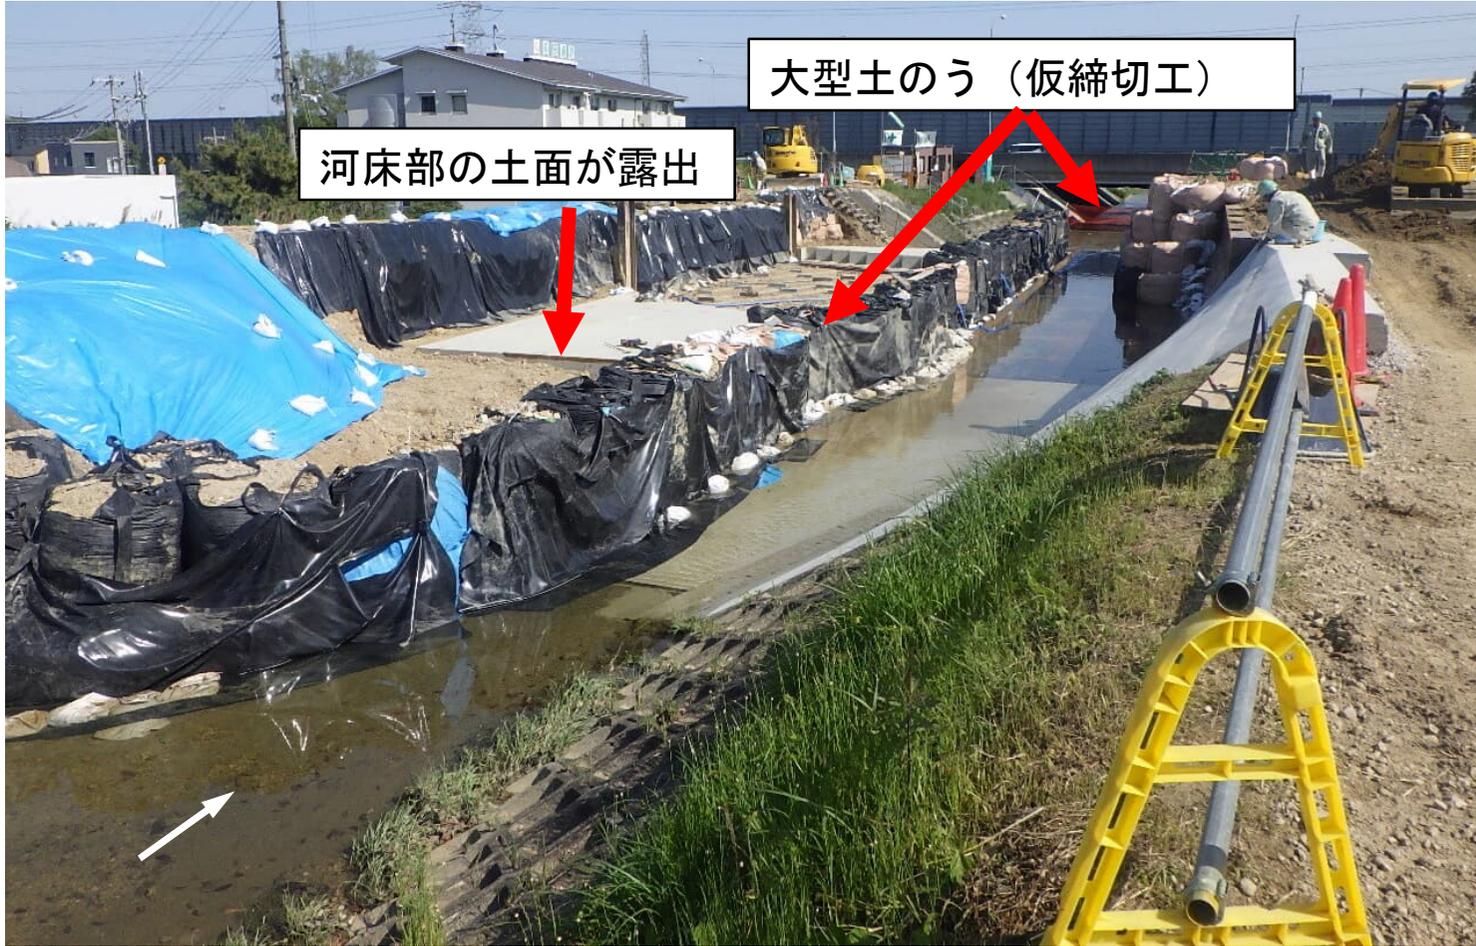
天神川氾濫災害 被災前状況

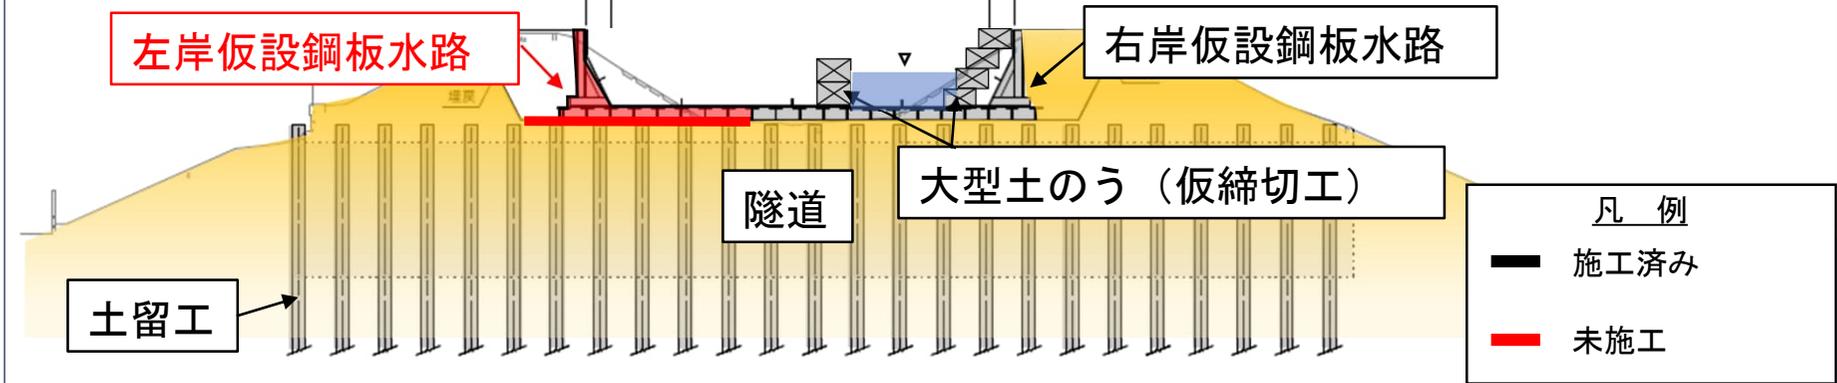
横断図(被災前の施工状況 R5年5月7日時点)

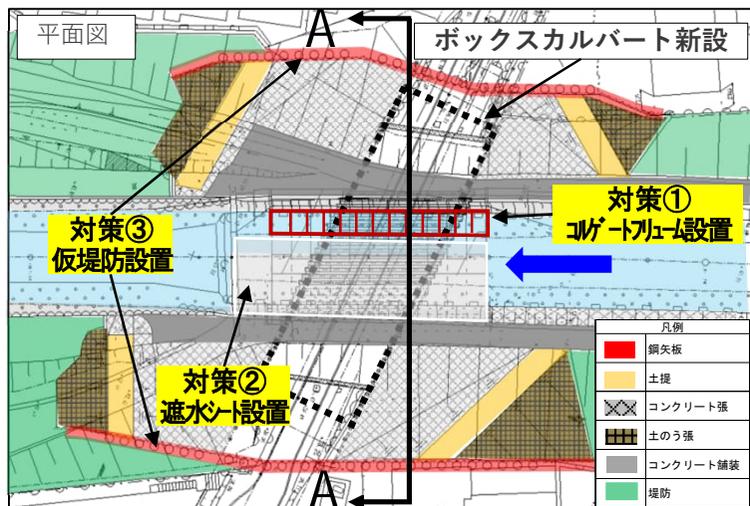
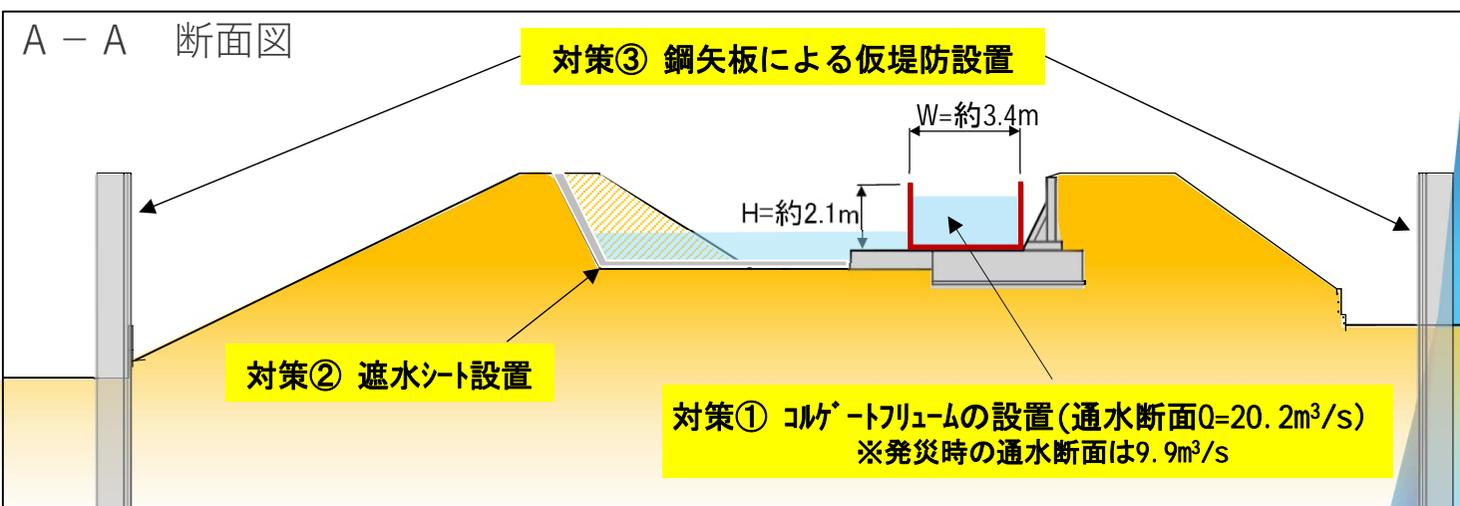
指摘① 仮設水路の通水断面の確保

対策①：コルゲートリウム設置

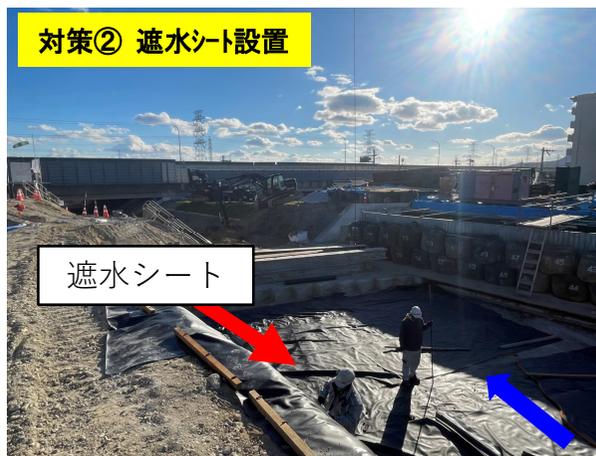
指摘② 河岸・河床の遮水性

対策②：遮水シート設置

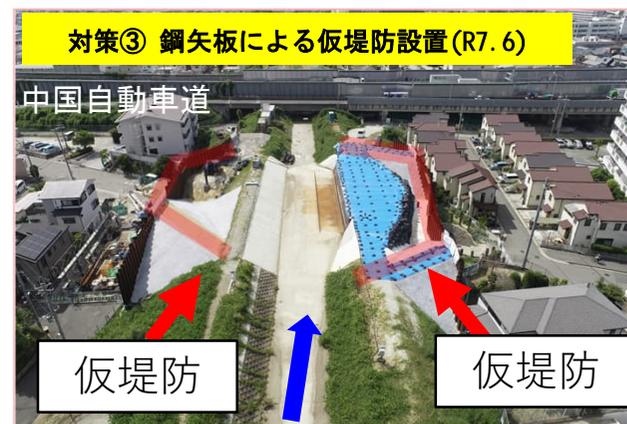
指摘③ 堤防の安全性の確保

対策③：鋼矢板による仮堤防設置
