## ストーリー

## 登録する景観の構成要素

こうじゅ舎（旧中源商店）、衣川クリーニング店、橋本結納店、服部本社、つるやからなる北但大震災からの復興で整備された防火性を高めた建造物群が構成する景観とそのストーリー

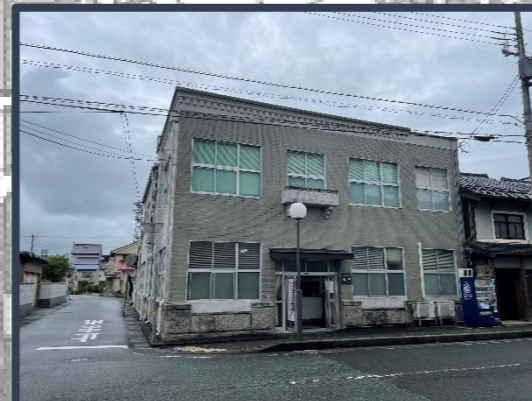
④服部本社  
昭和2年に建てられたRC造2階建ての事務所。軒下のコーニスや浮彫模様が施されたバルコニーが特徴的

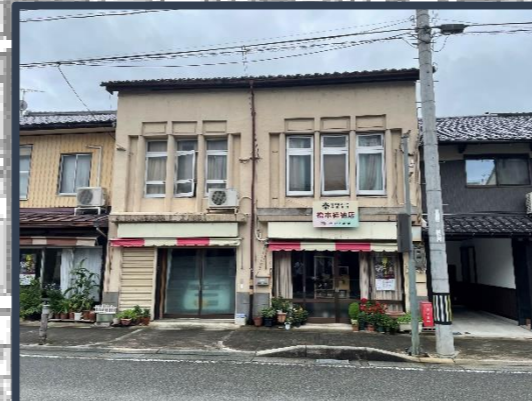
③橋本結納店  
昭和前期に建てられたRC造2階建ての店舗。窓の間に立てられた間柱は断面形状がテーパースされており特徴的

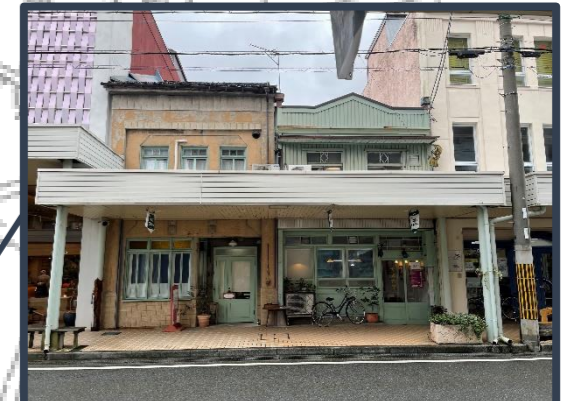
②衣川クリーニング店  
宵田通に面して営業するRC造3階建ての靴のクリーニング店。3連の開き窓や細やかにデザインされた装飾が特徴的

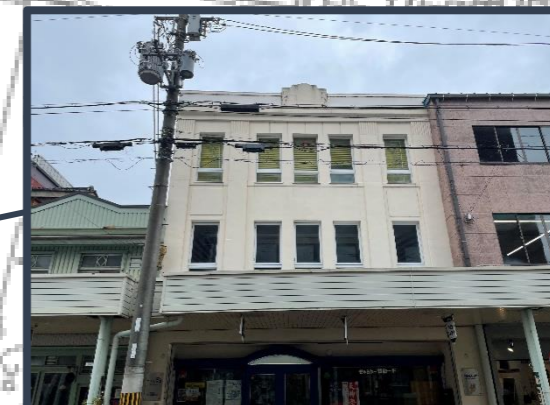
①こうじゅ舎（旧中源商店）  
昭和前期に建てられたRC造3階建ての建築物。現在は事務所として利用されており、巻物風のモチーフが特徴的

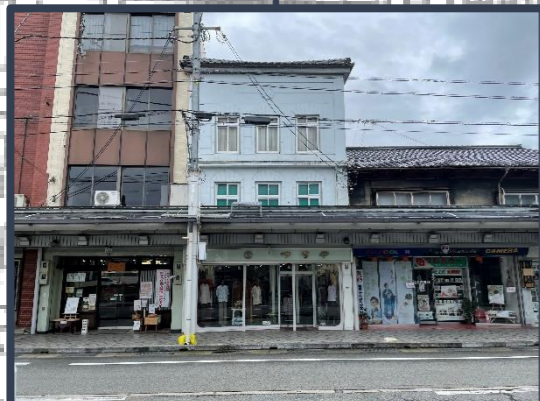
⑤つるや  
昭和前期に建てられたRC造3階建ての店舗。鶴をモチーフとし、SK（山陰金融の頭文字）を付したメダリオンを配している
