北但大震災からの復興を今に伝える「豊岡震災復興遺産」 (令和6年8月登録分に追加登録)

登録する景観の構成要素
豊岡市中央町、元町

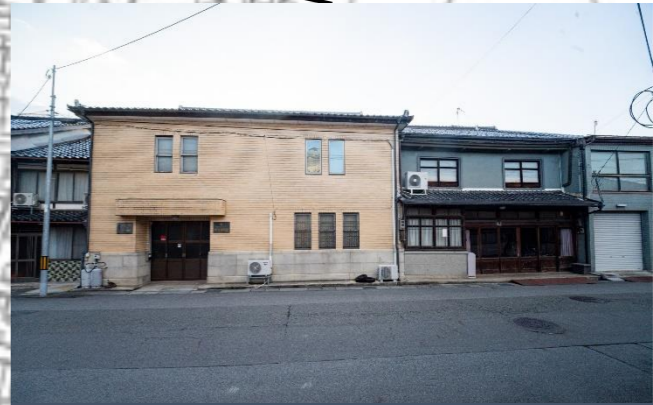
⑮ エンドー鞆本社社屋
昭和前期に建てられた木造2階建ての事務所兼住宅。タイル張りの洋風意匠の事務所棟と防火的な外装（外壁漆喰塗り、袖卯建の銅板張り）を施した和風意匠の住居棟が一体に立ち並ぶ構成は、震災復興期における豊岡の商家建築にみられる特徴である。

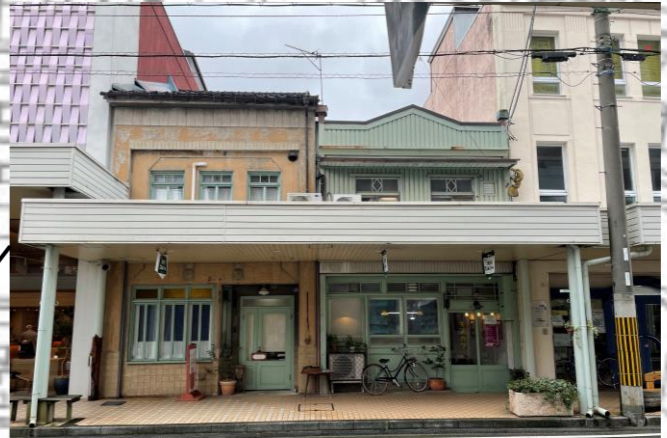
⑯ 旧木和田商店社屋
昭和前期に建てられた木造2階建ての事務所兼住宅。⑮と同様、洋風と和風の意匠の棟が一体的に立ち並ぶ豊岡の復興期における商家建築にみられる特徴を持つ。建物全体の腰回りを石張りとし、住居棟の袖卯建の端部が銅で被覆されているなど防火性能のある外装が特徴である。
