北但大震災からの復興を今に伝える「豊岡震災復興遺産」

(令和6年8月登録分に追加登録)

資料1-3

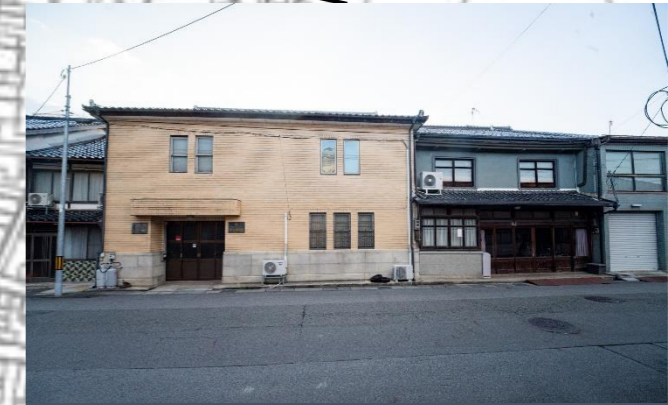
⑩エンドー鞆本社社屋
昭和前期に建てられた木造2階建ての事務所兼住宅。タイル張りの洋風意匠の事務所棟と防火的な外装（外壁漆喰塗り、袖卯建の銅板張り）を施した和風意匠の住居棟が一体に立ち並ぶ構成は、震災復興期における豊岡の商家建築にみられる特徴である。

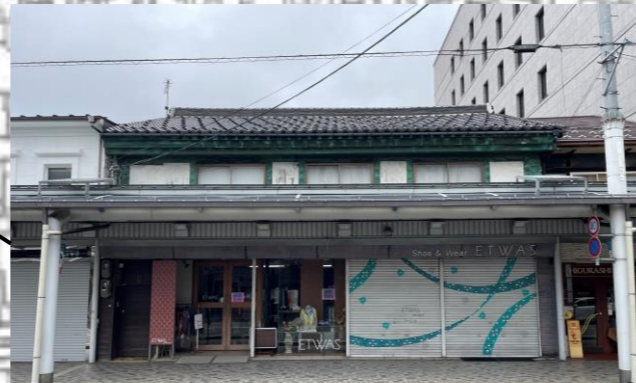
⑰旧木和田商店社屋
昭和前期に建てられた木造2階建ての事務所兼住宅。⑩と同様、洋風と和風の意匠の棟が一体的に立ち並ぶ豊岡の復興期における商家建築にみられる特徴を持つ。建物全体の腰回りを石張りとし、住居棟の袖卯建の端部が銅で被覆されているなど防火性能のある外装が特徴。

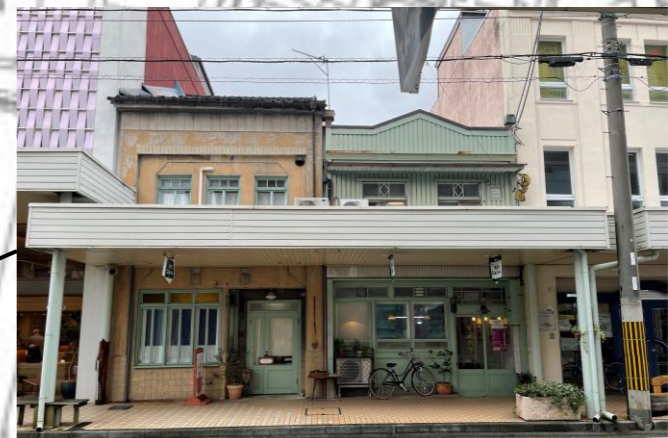
⑭藤井家住宅
昭和前期に建てられた木造2階建ての店舗。正面2階の開口部や壁面、箱軒が銅板で覆われており防火性能を持たせている点が特徴。
