景観遺産の登録について（諮問）

北但大震災からの復興を今に伝える
「豊岡震災復興遺産」

令和 8 年度 景観審議会（第 1 回景観形成部会）
令和 8 年 4 月 27 日

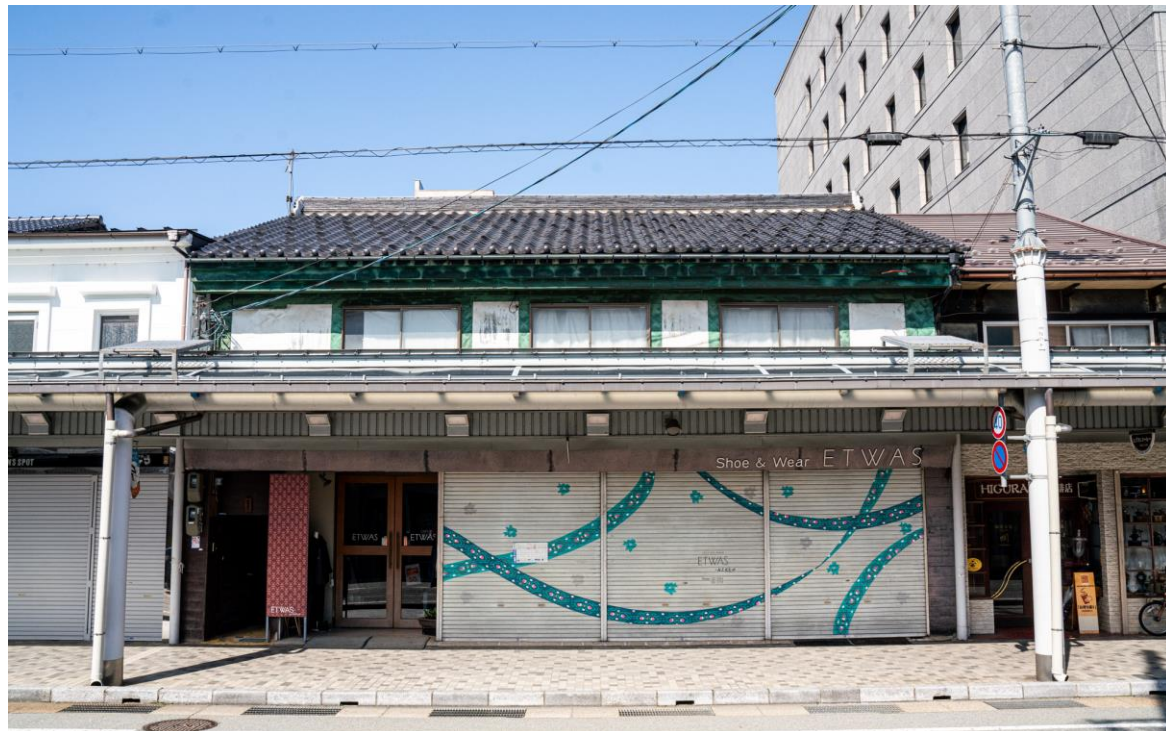
正面（西立面）外観

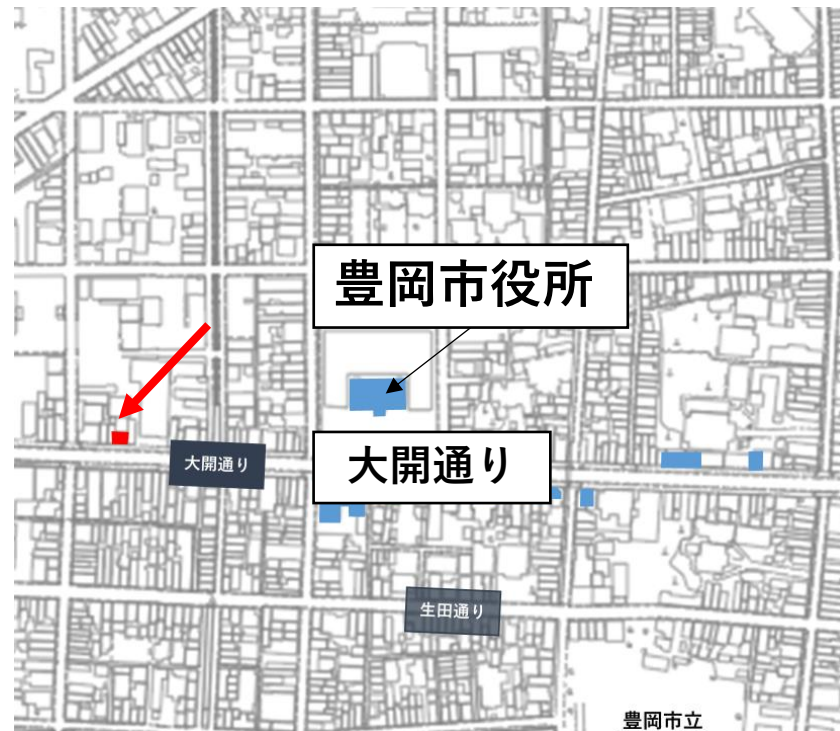
構造	木造2階建
建築年	昭和中期
規模	間口約11.6m 奥行約9.3m

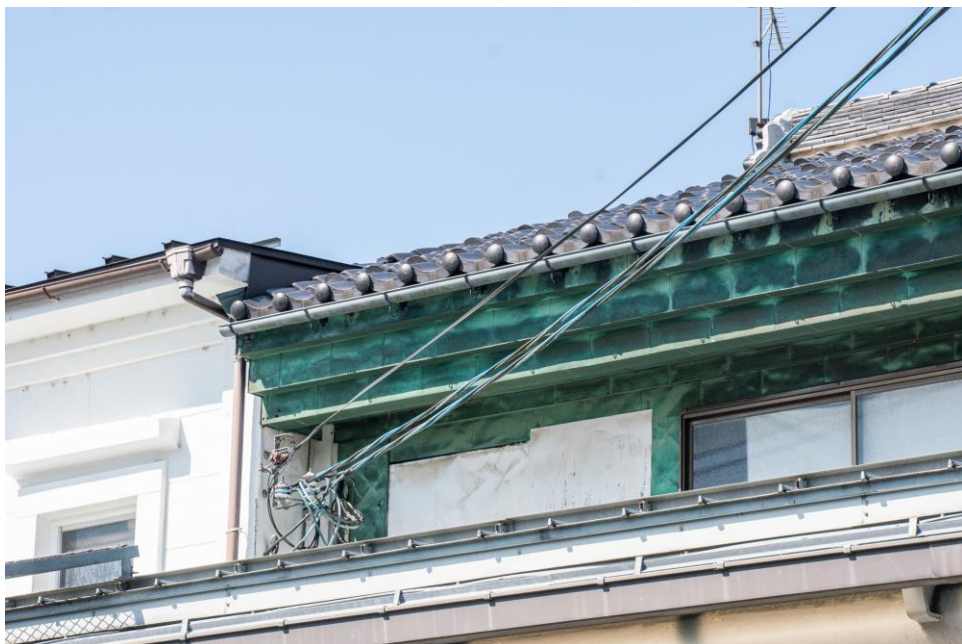
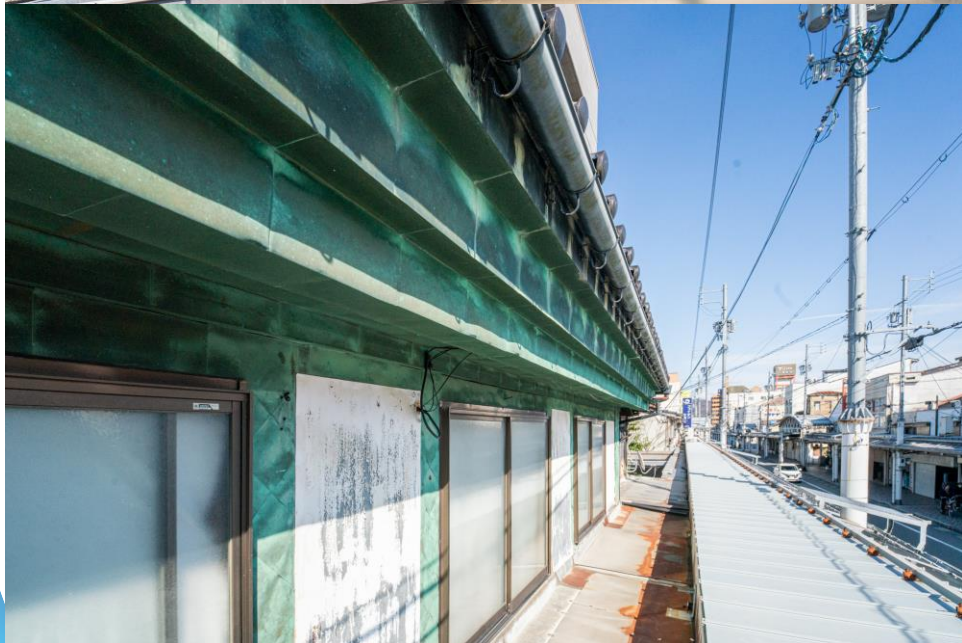
壁面や箱軒に葺かれている銅版

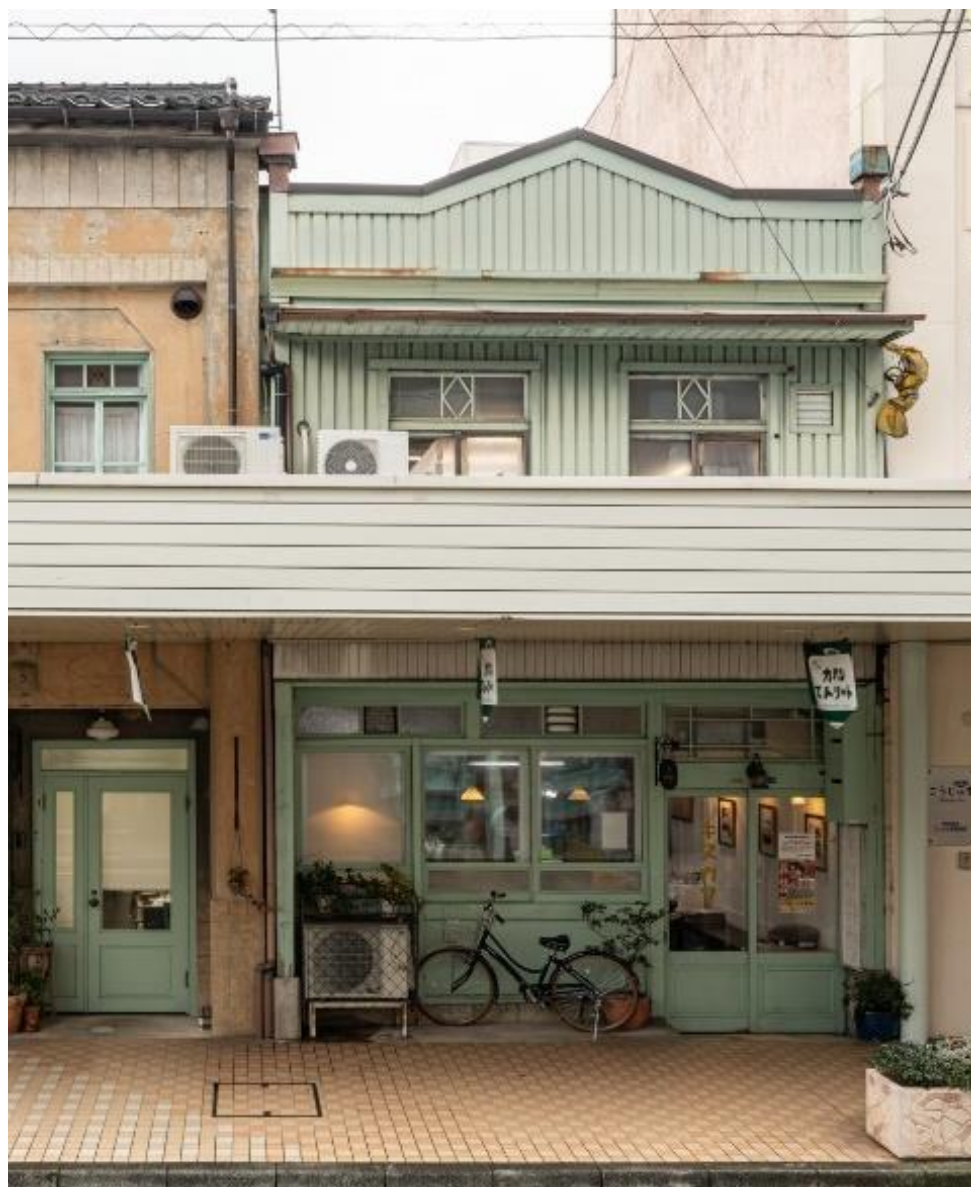
正面（西立面）外観

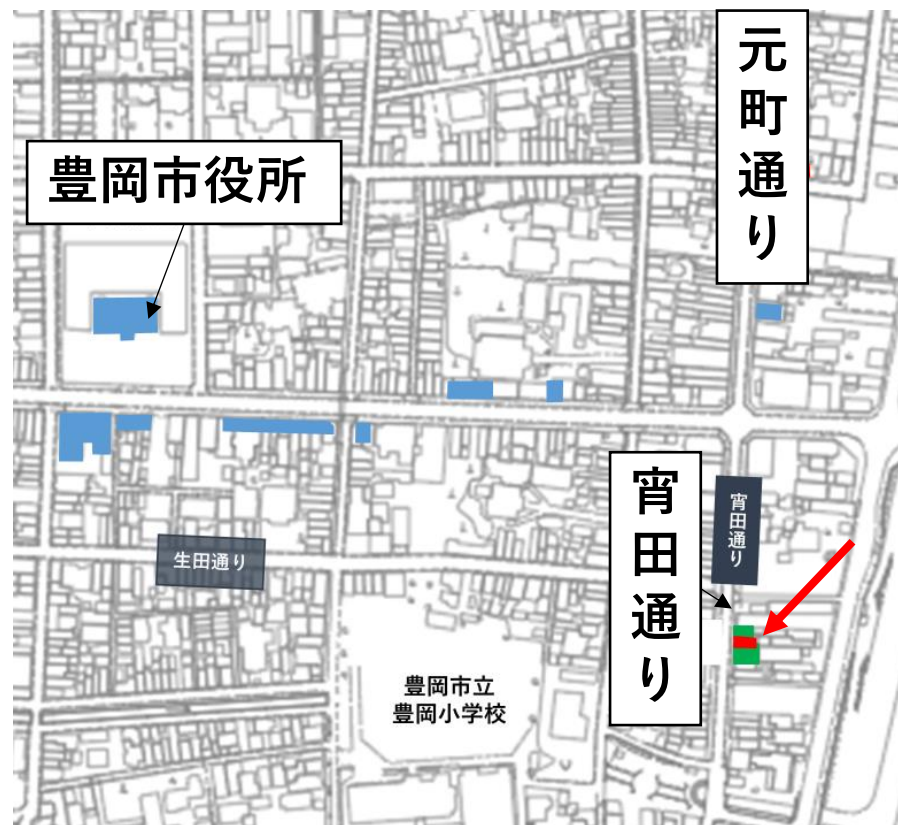
構造	木造2階建て
建築年	昭和中期
規模	間口約4.9m 奥行約7.4m

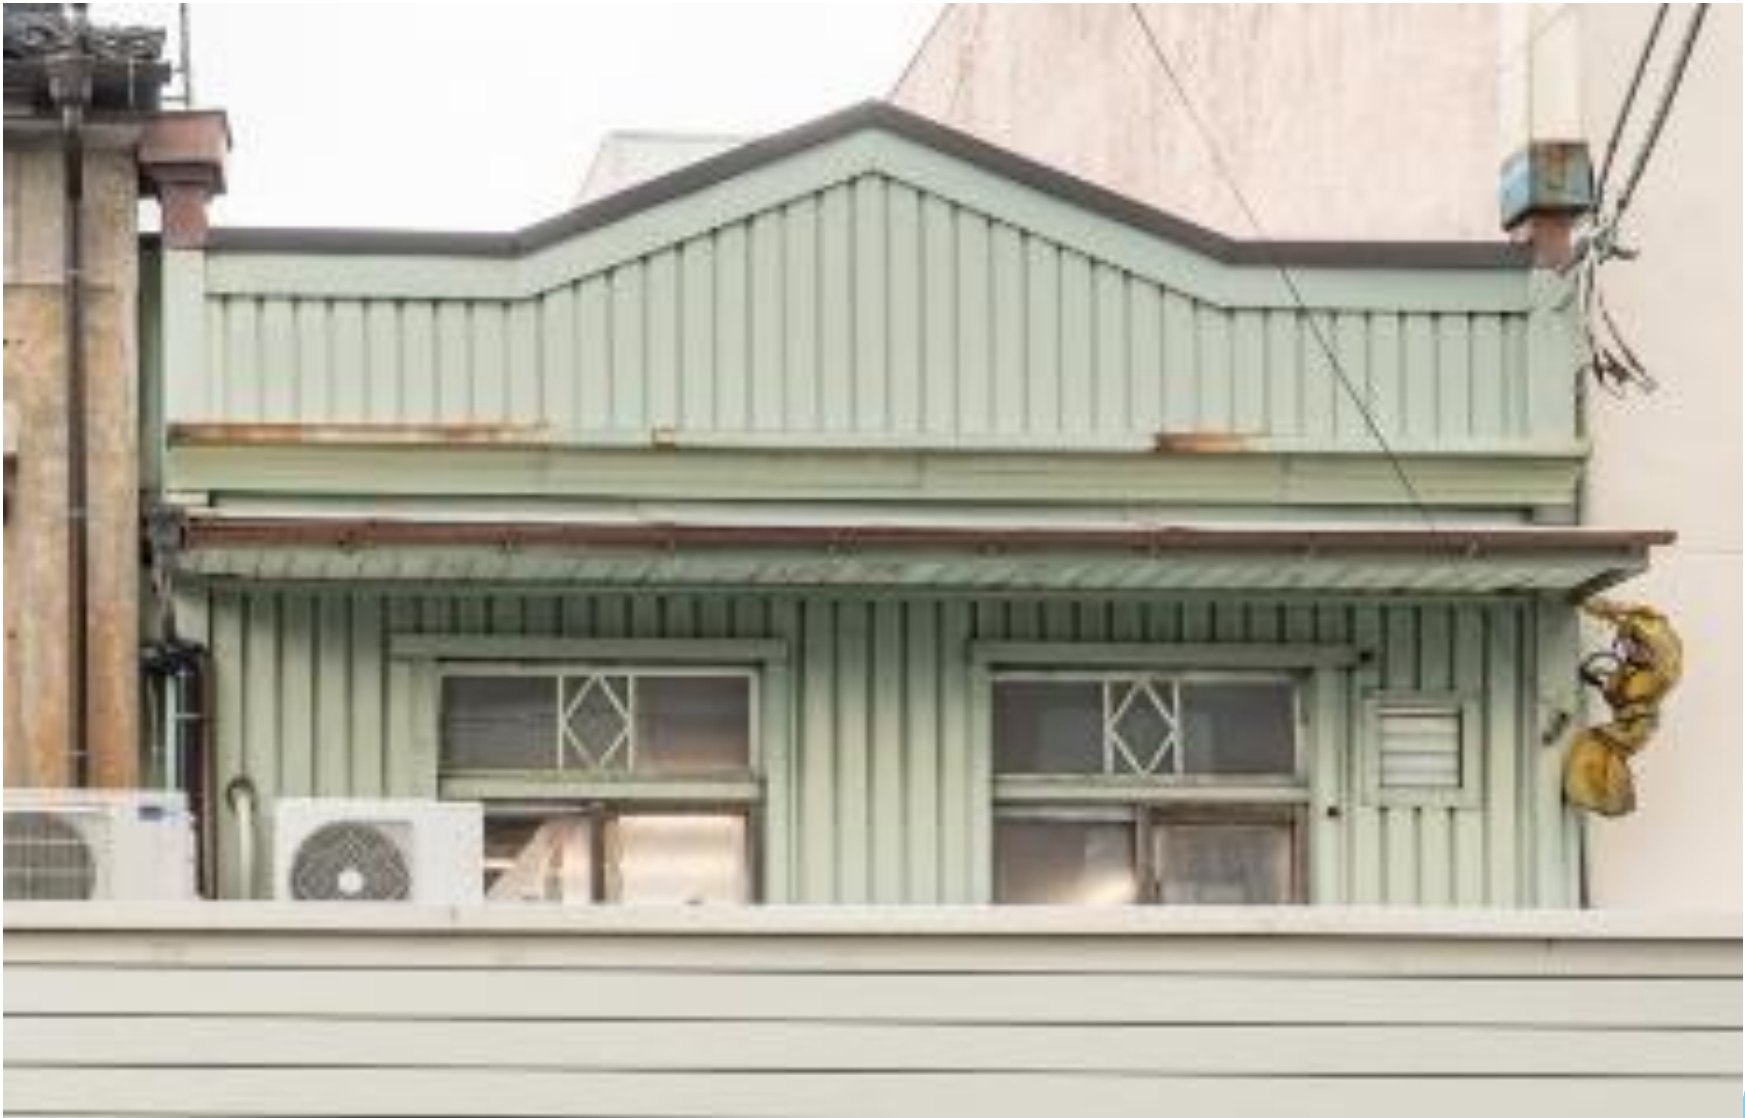
正面（西立面）上部の装飾

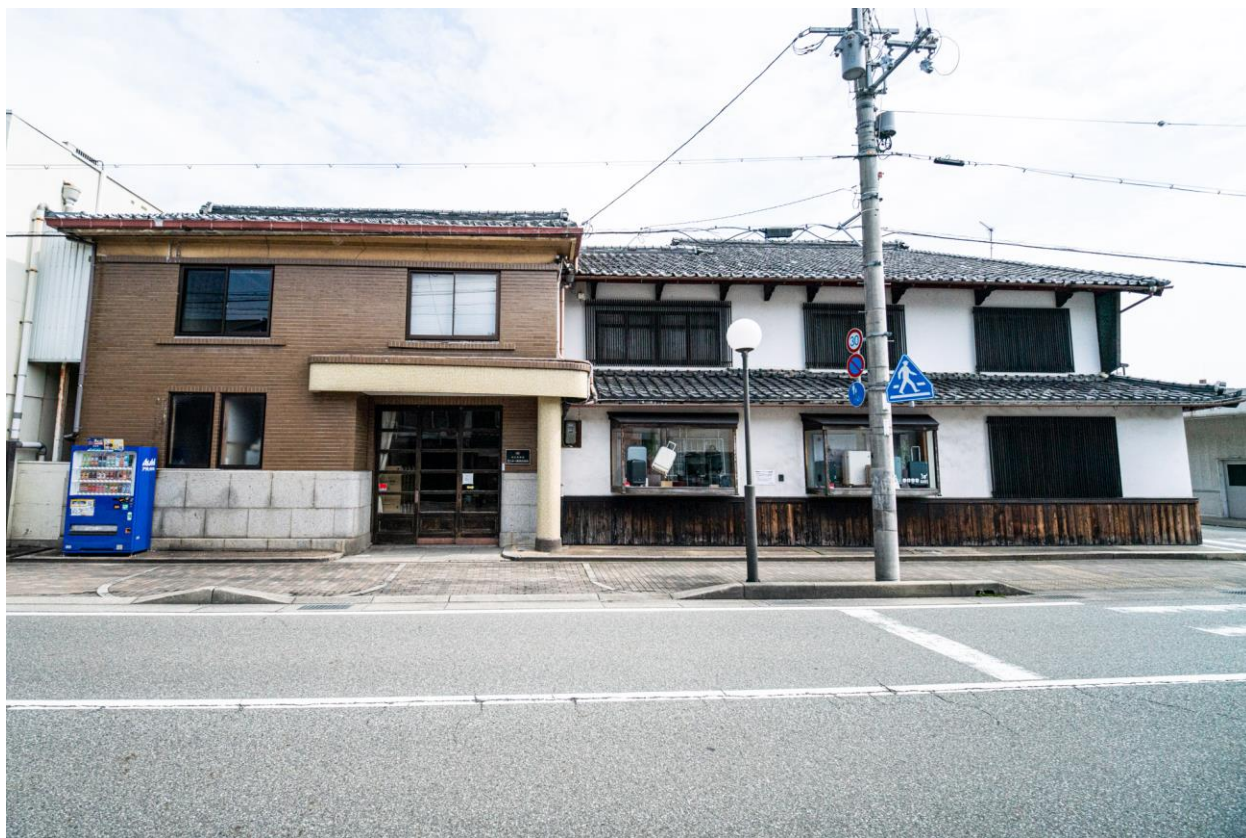
正面（西立面）外観

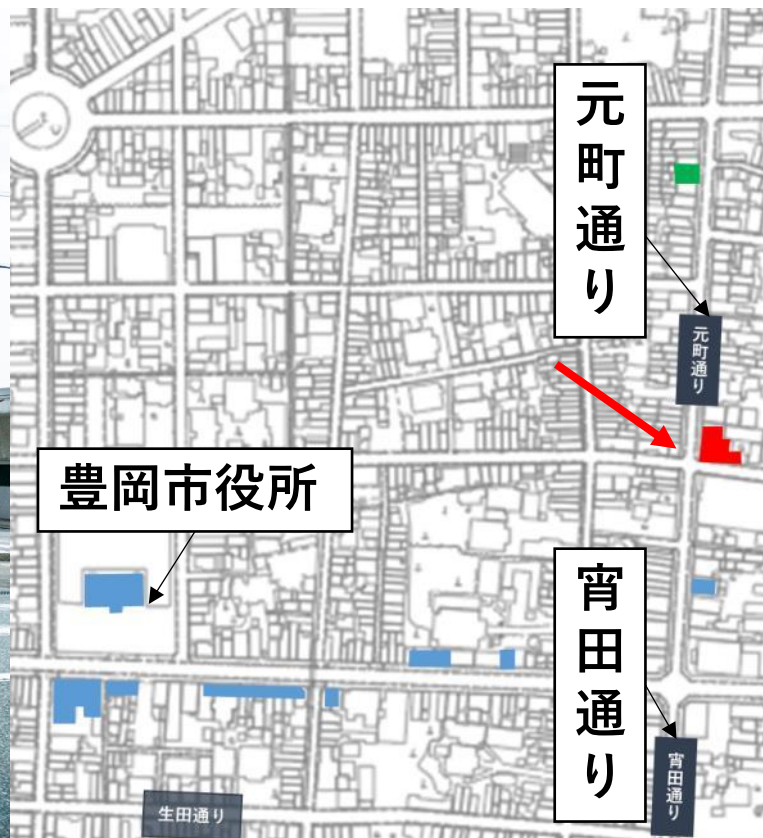
構造	木造2階建
建築年	昭和中期
規模	間口約22.6m
	奥行約28.20m

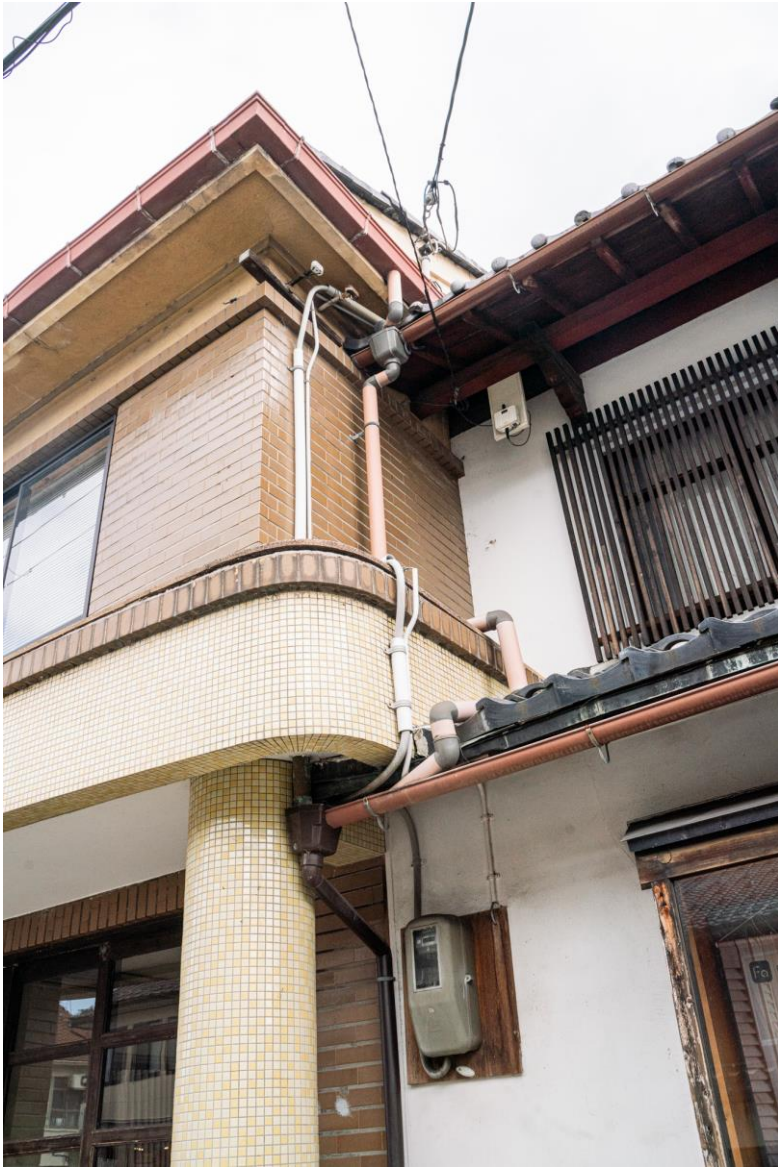
洋風と和風意匠の接合部

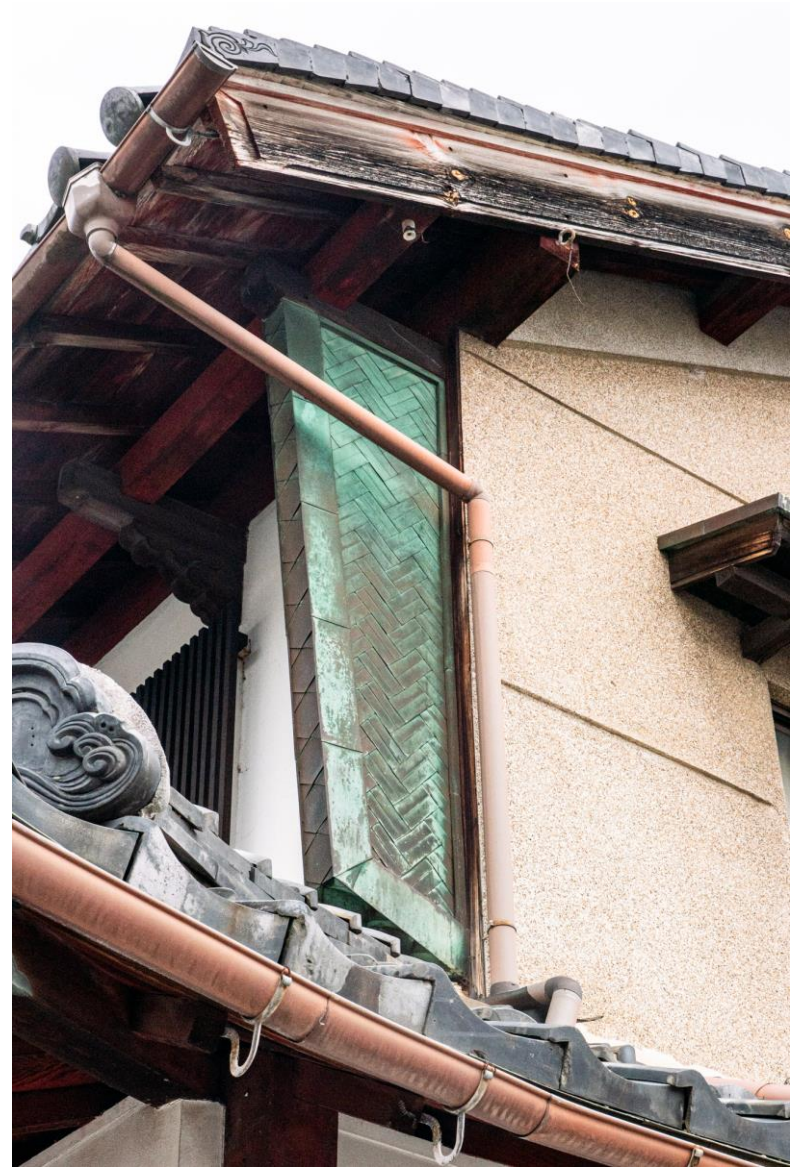
銅板葺きの袖卯建

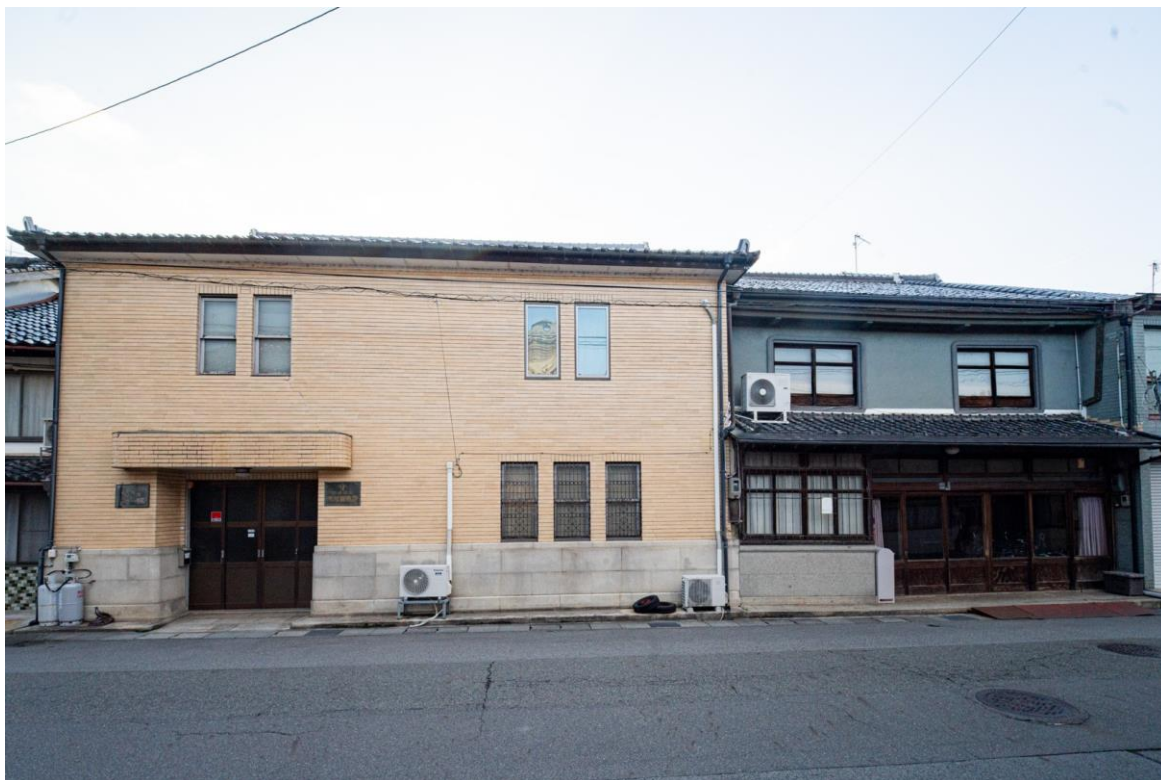
正面（東立面）外観

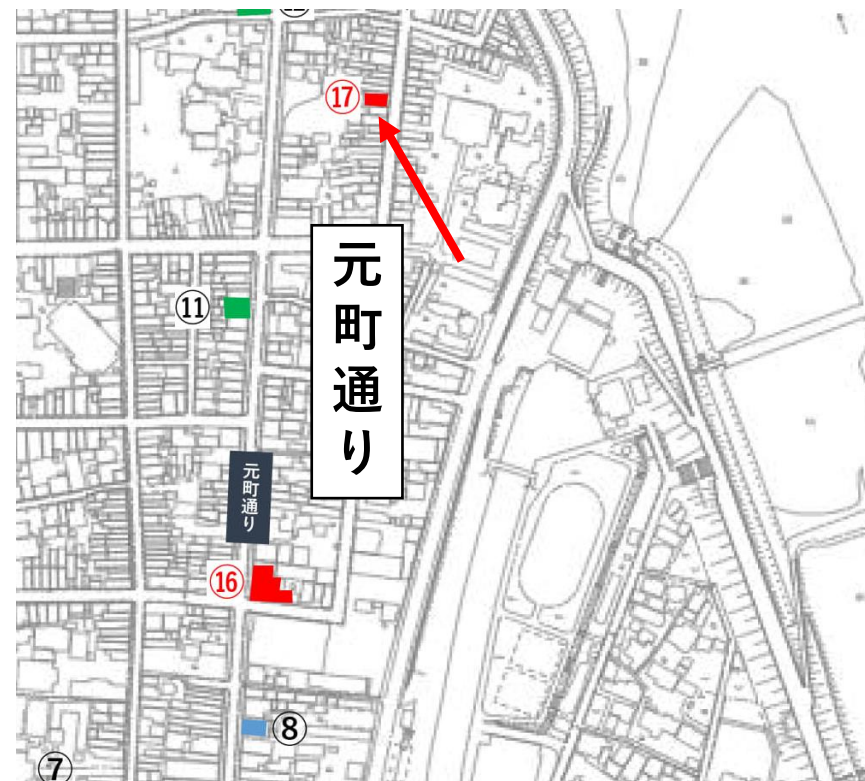
構造	木造2階建
建築年	昭和中期
規模	間口約8m
	奥行約14.7m

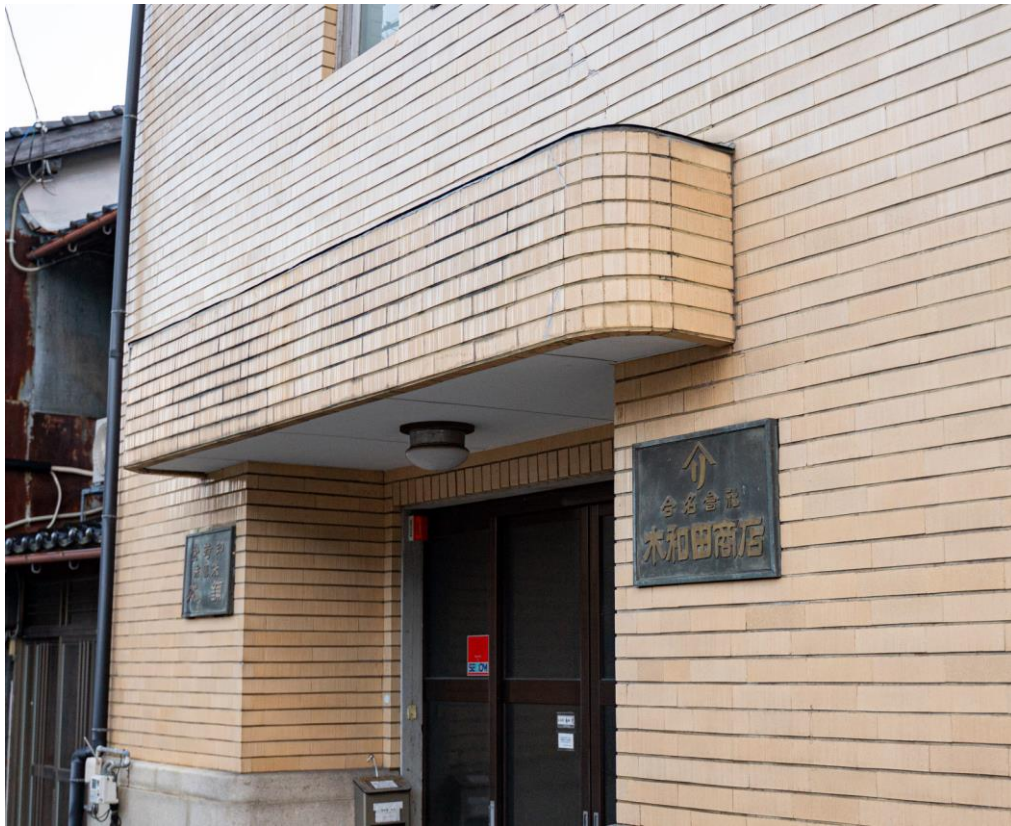
事務所棟ポーチ端部の曲面部分

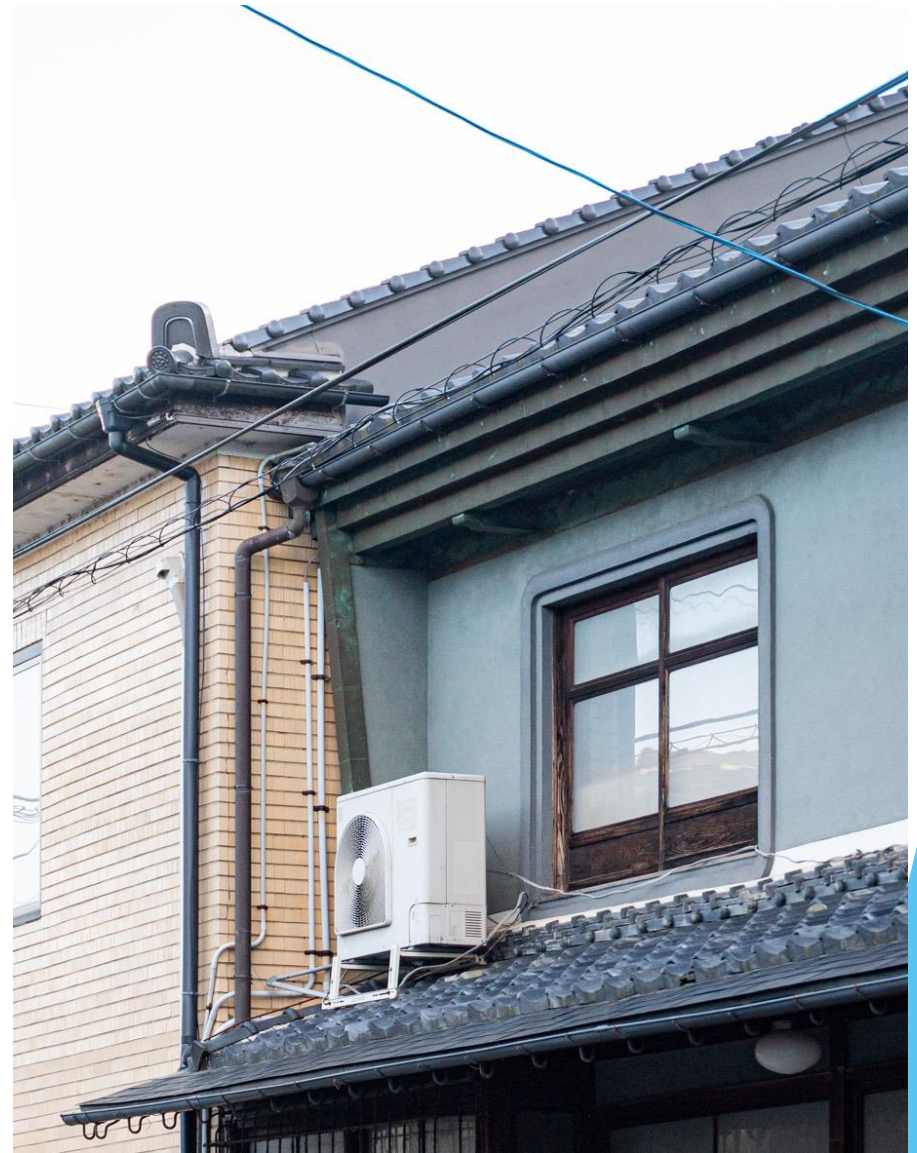
銅板葺きの袖卯建
