地域と一体となった浸水対策 (西脇市)

福地地区総合治水の取組み

西脇市

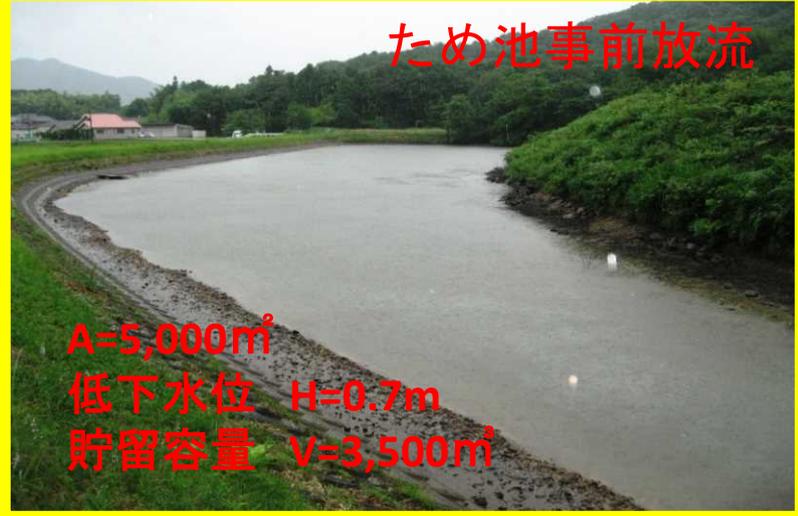
ため池事前放流

A=5,000m²
低下水位 H=0.7m
貯留容量 V=3,500m³

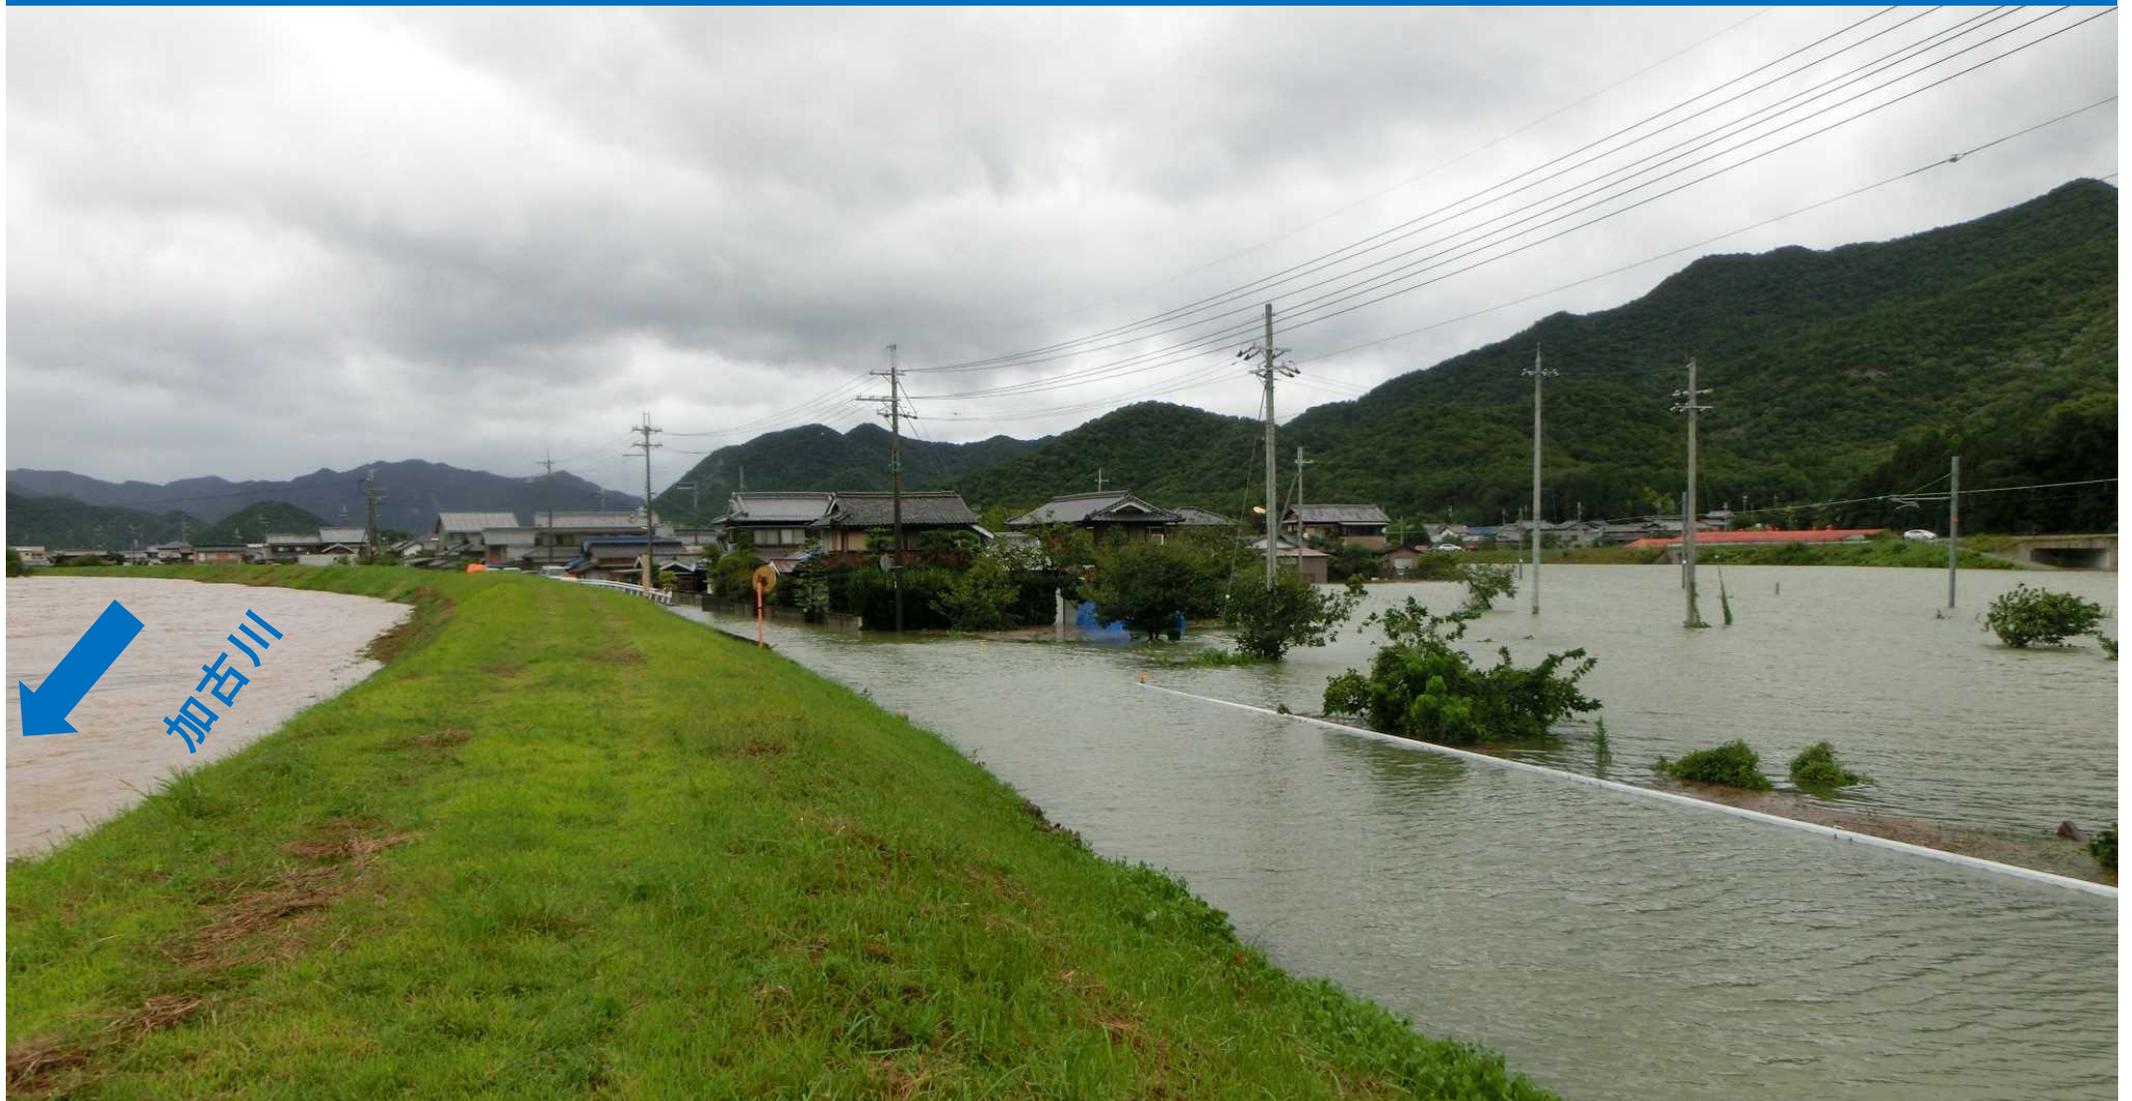
1 浸水時の状況(午前7時過ぎ)

平成25年9月15日～16日 台風18号

浸水面積 25.4ha 冠水量132,000m³

総雨量183mm 時間最大雨量 16.5mm

住宅家屋浸水 35戸
床上 4戸
床下 31戸

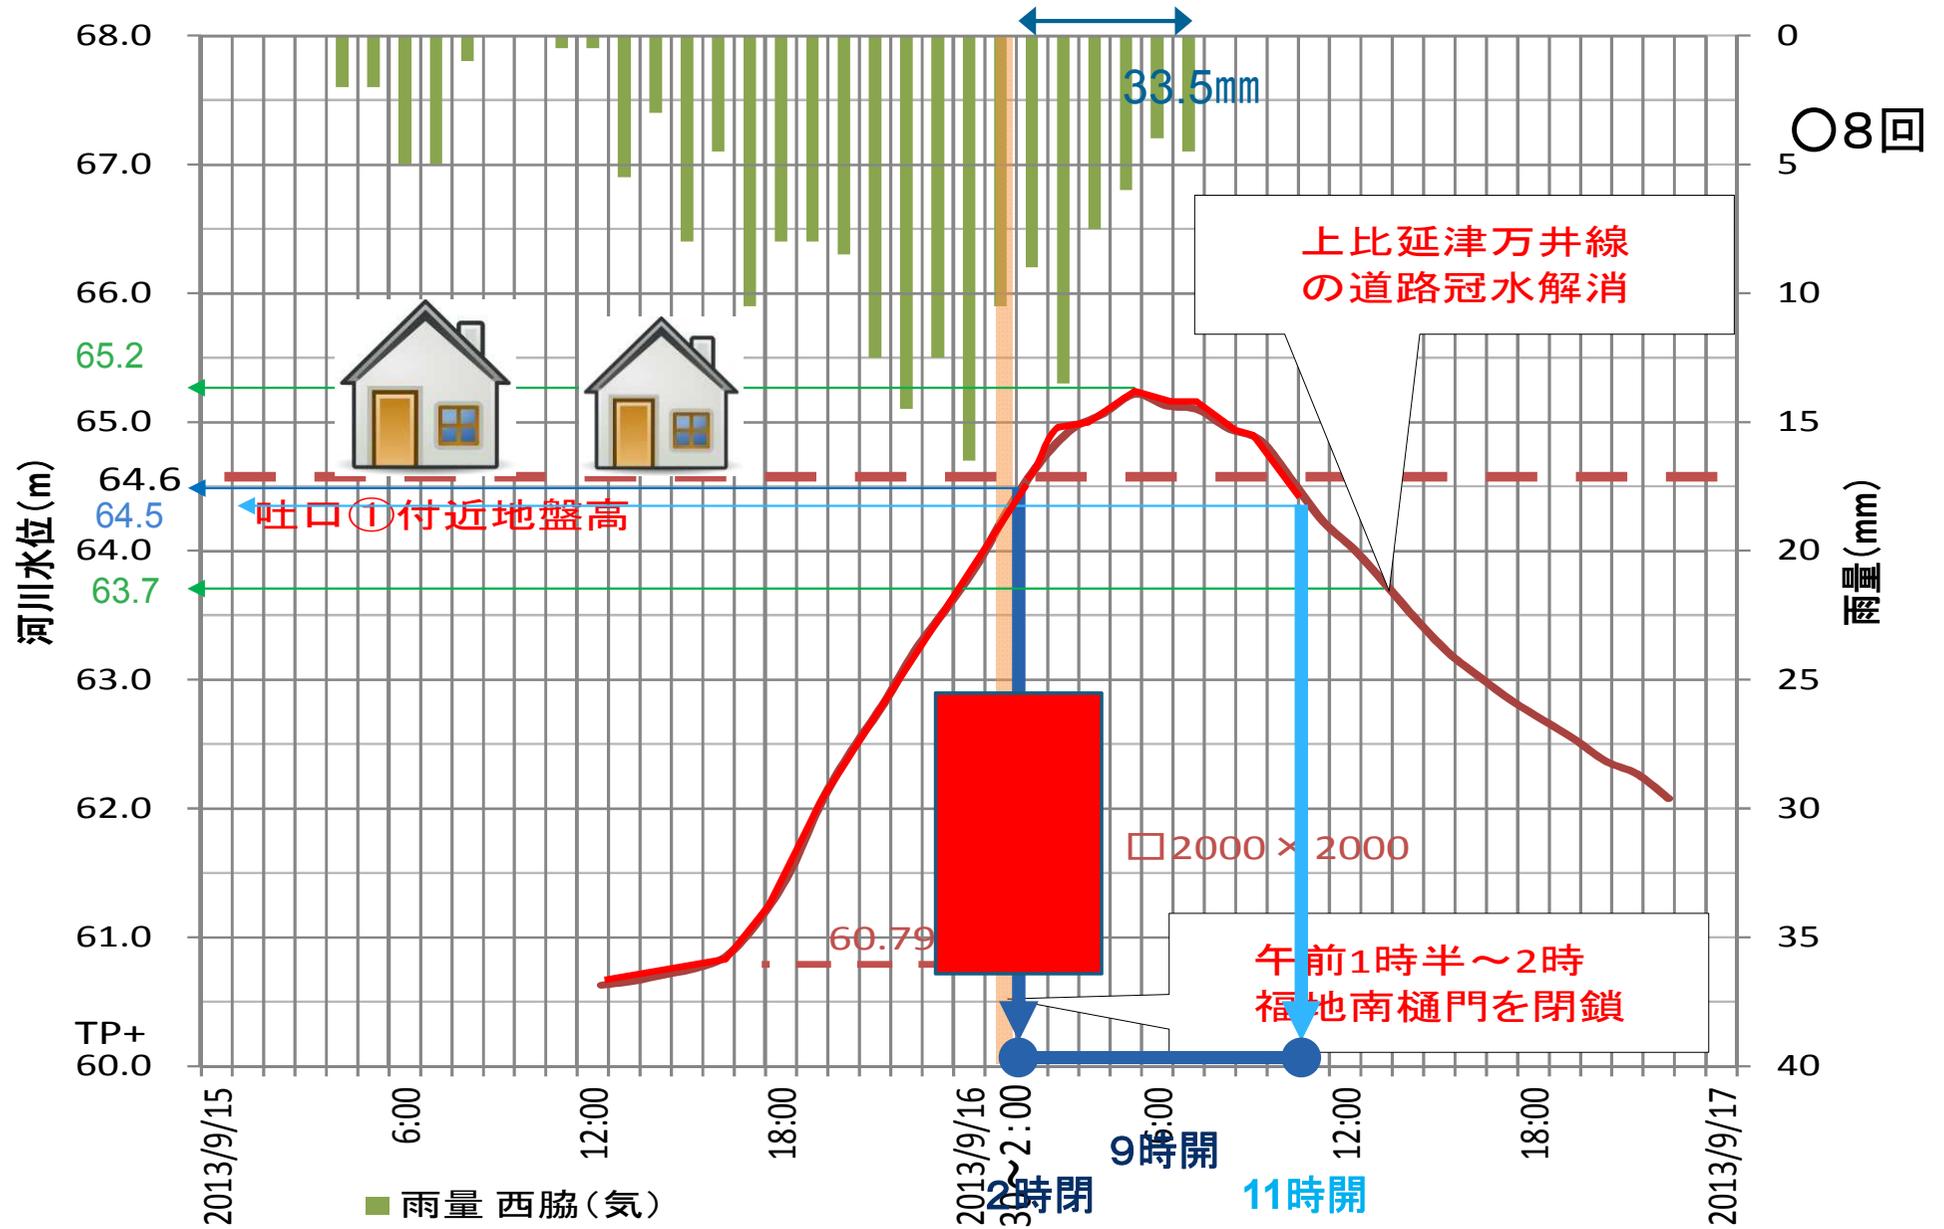
3 福地地区での河川水位と雨量の関係

総雨量183mm 時間最大16.5mm
 樋門閉鎖 9月16日 2時～11時 9時間の総雨量は33.5mm
 浸水面積25.4ha 冠水量132,000m³

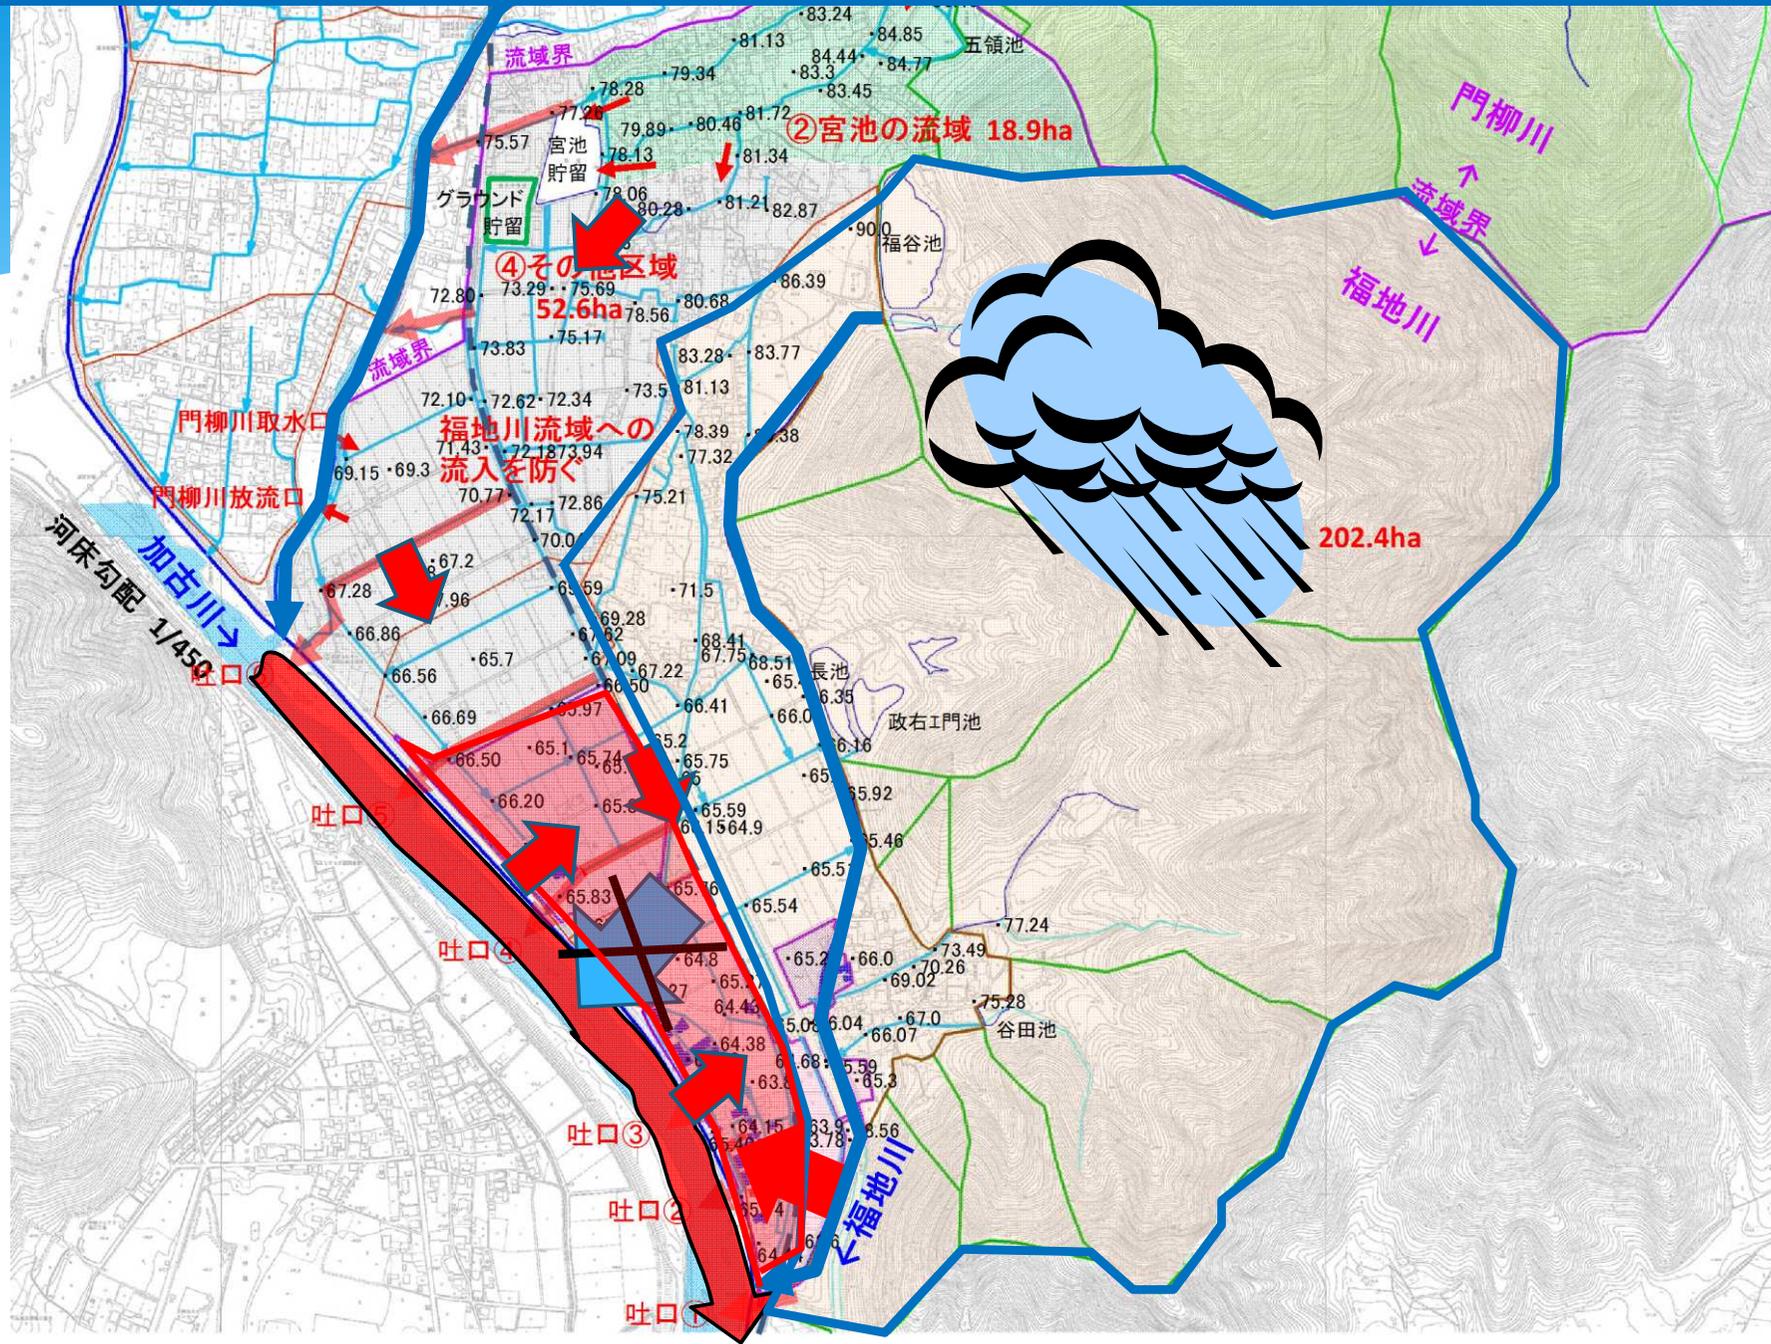
3-1 福地地区での浸水の状況

下流河床に
岩盤あり

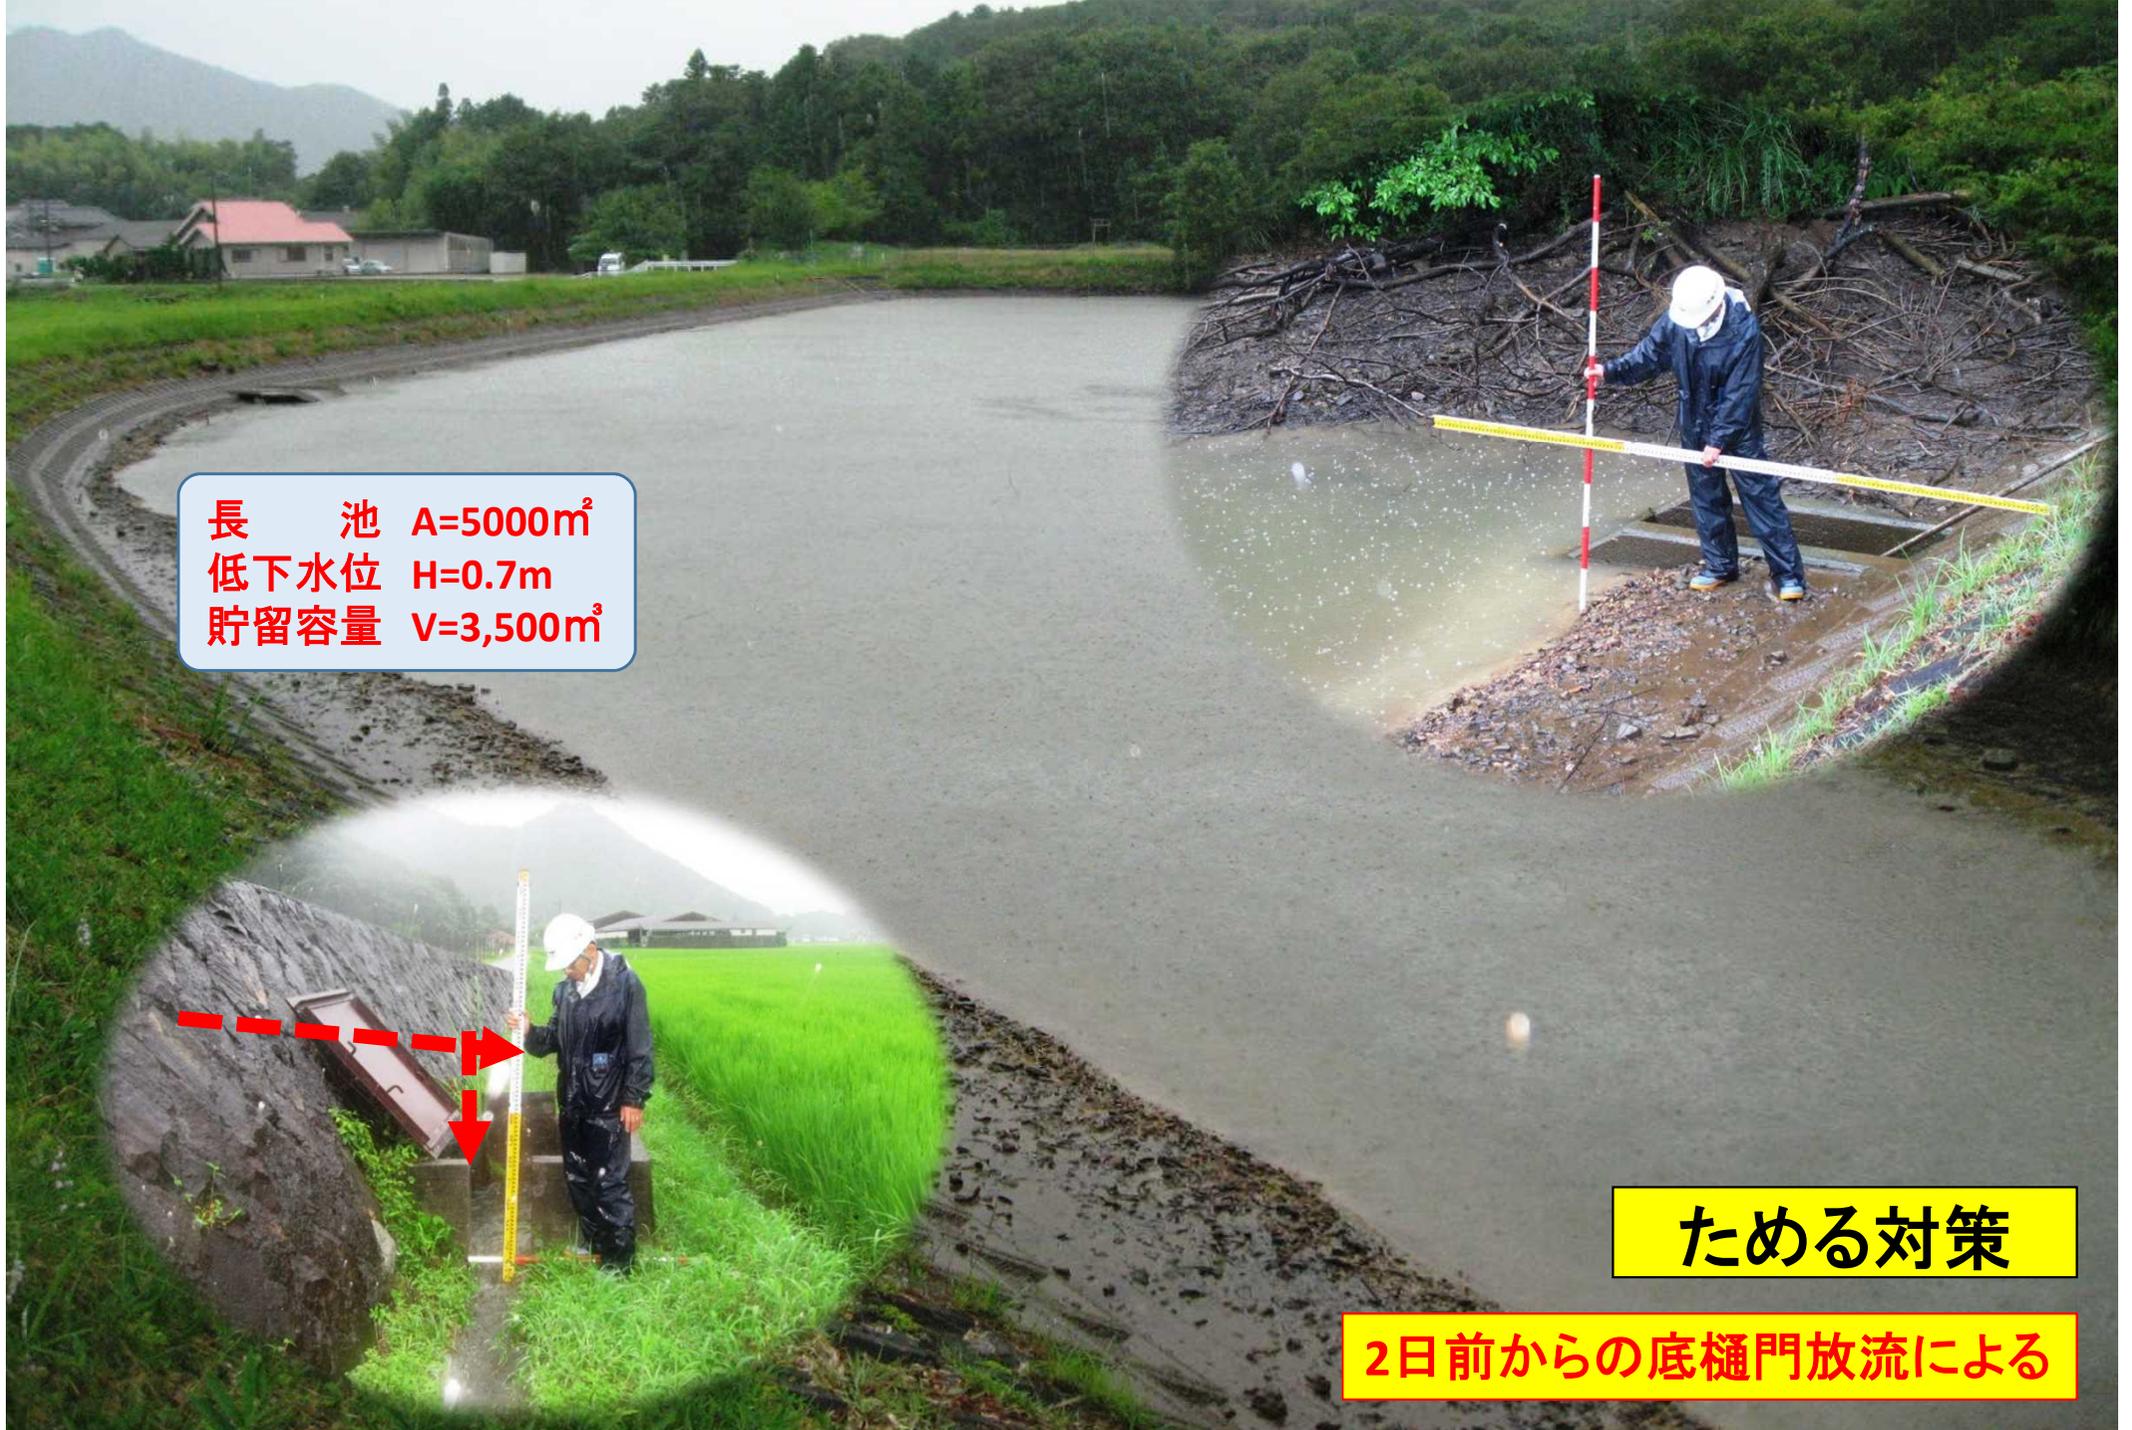
11 地元によるため池の事前減水

長 池 $A=5000\text{m}^2$
低下水位 $H=0.7\text{m}$
貯留容量 $V=3,500\text{m}^3$

2日前からの底樋門放流による

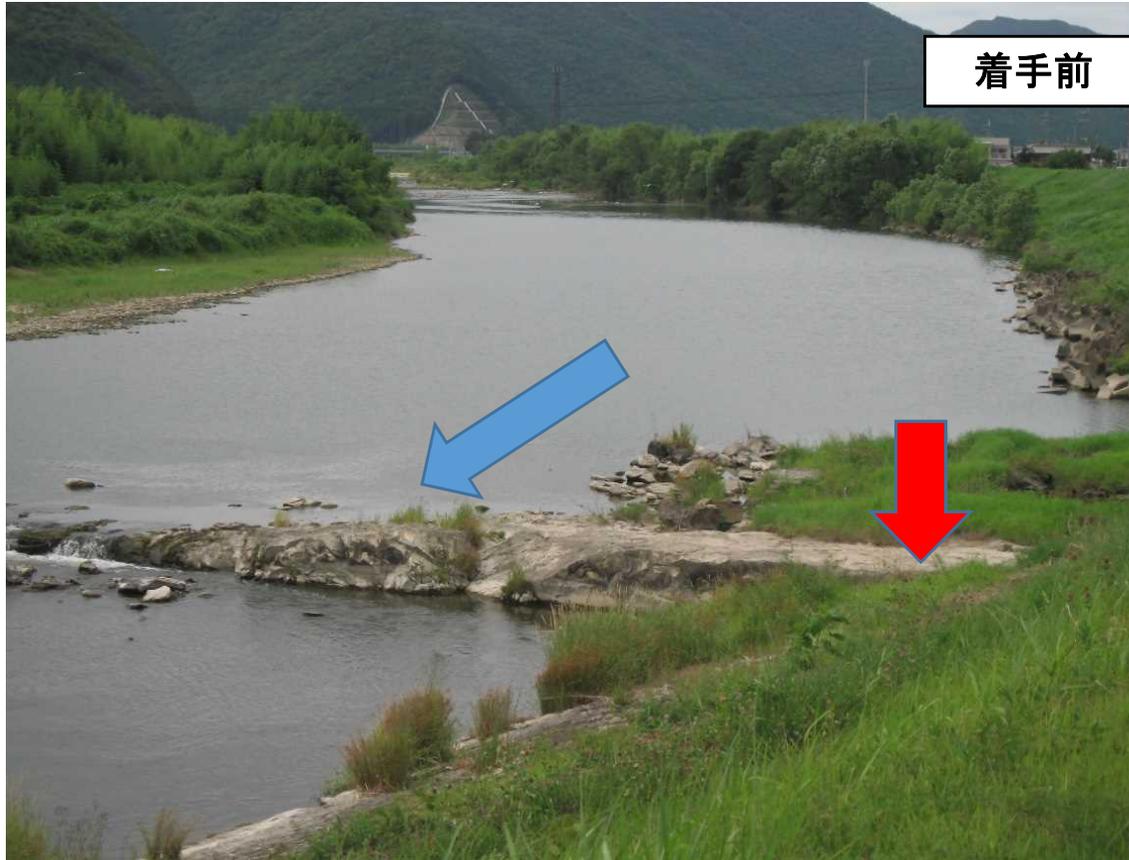
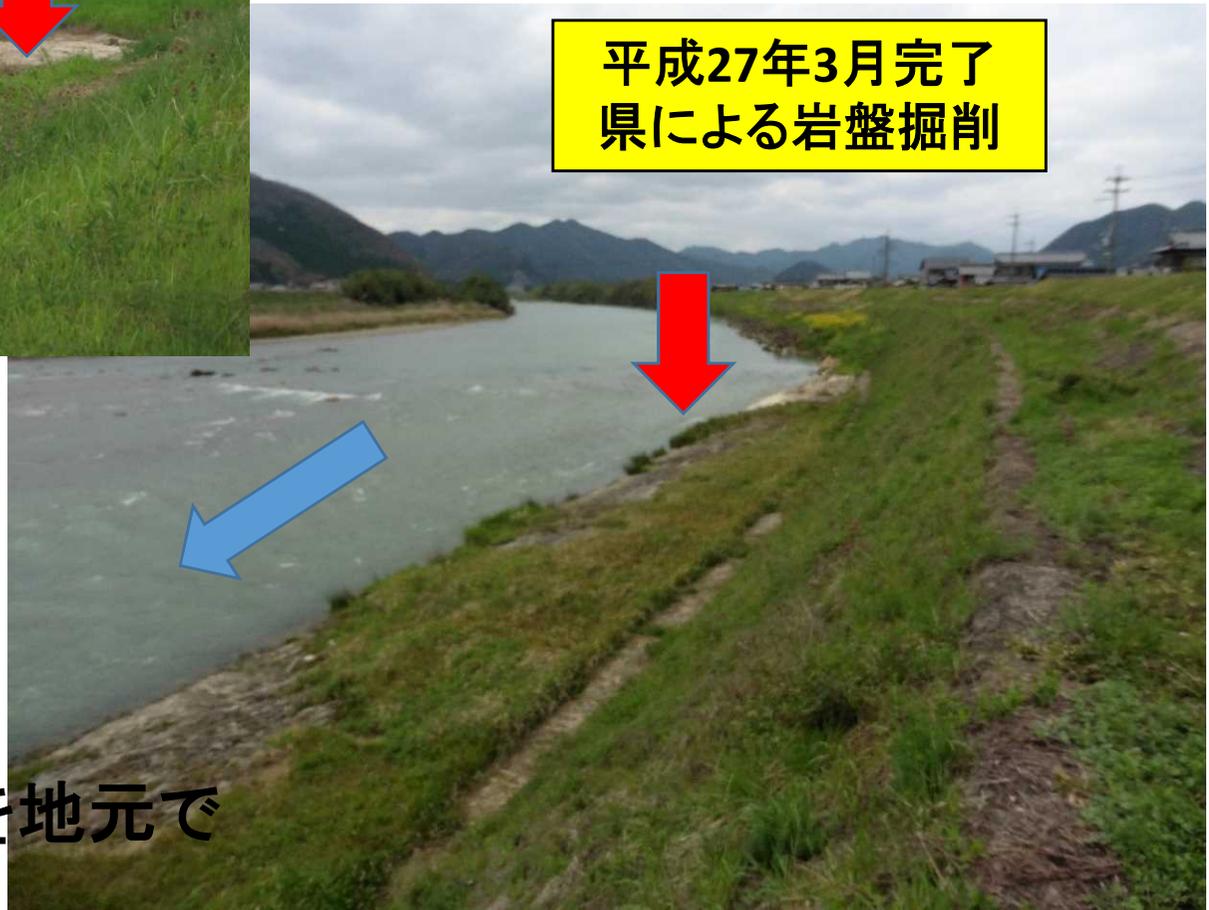
18-1 A 加古川の障害物除却(兵庫県)

点検及び事前管理(ゴミ等)を地元で

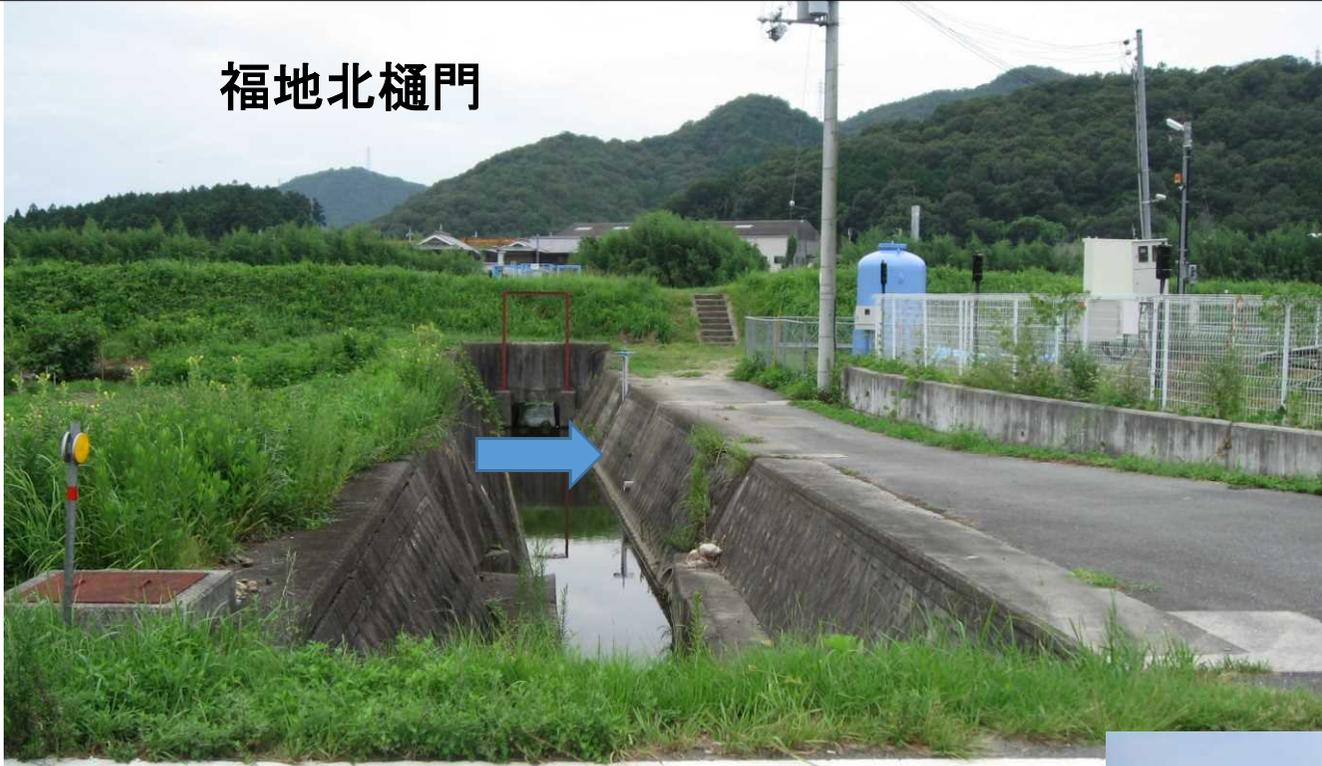
18-5 ① P 既設施設の活用(農業用施設 パイプライン)

○農業用送水(パイプライン)
地元で管理

○受電契約9月末から
10月末へ延伸

○夜間の作業に備え
照明100Wを設置

送水量 $5\text{m}^3/\text{分} \times 2\text{台}$
 $=10\text{m}^3/\text{分}$

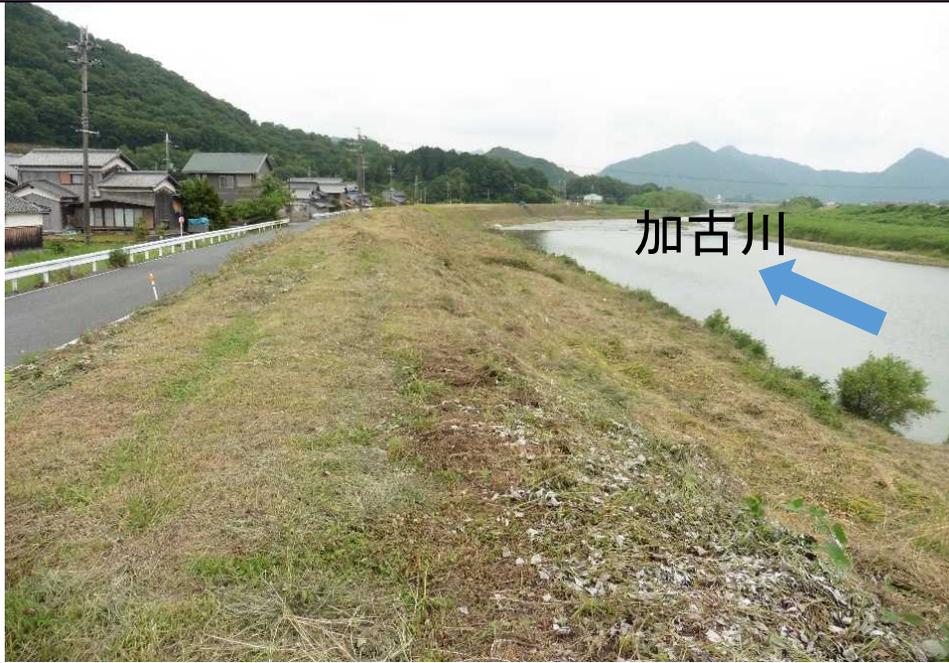
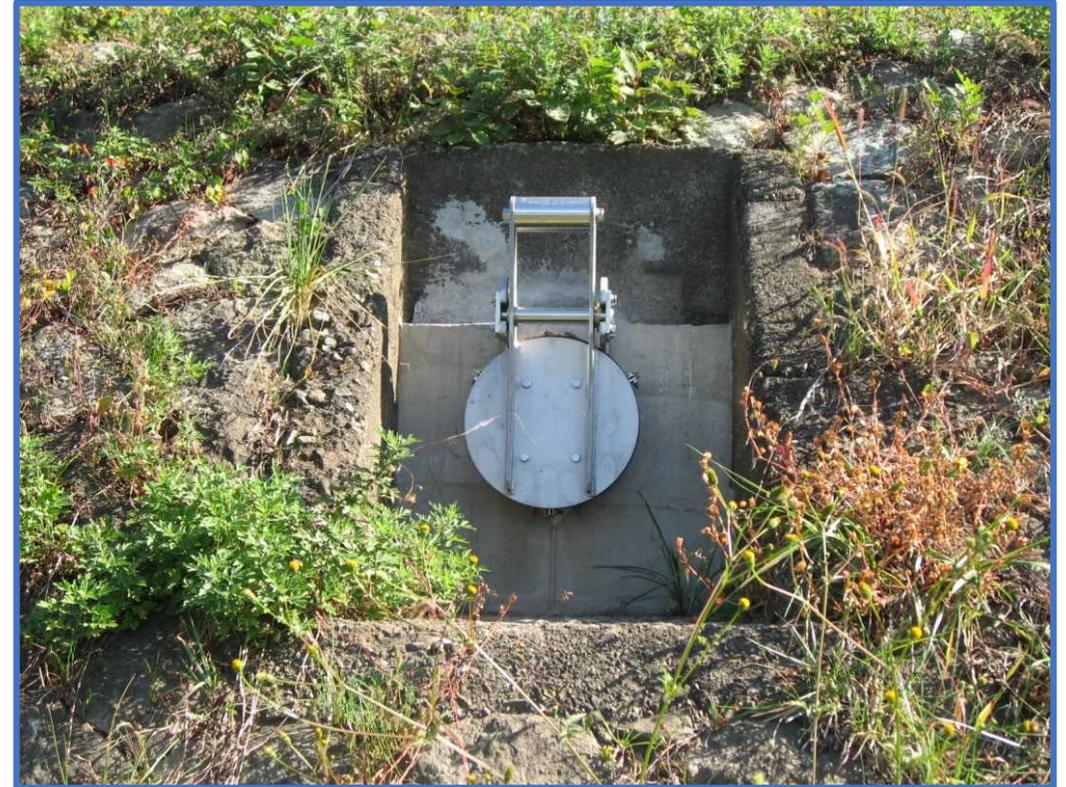
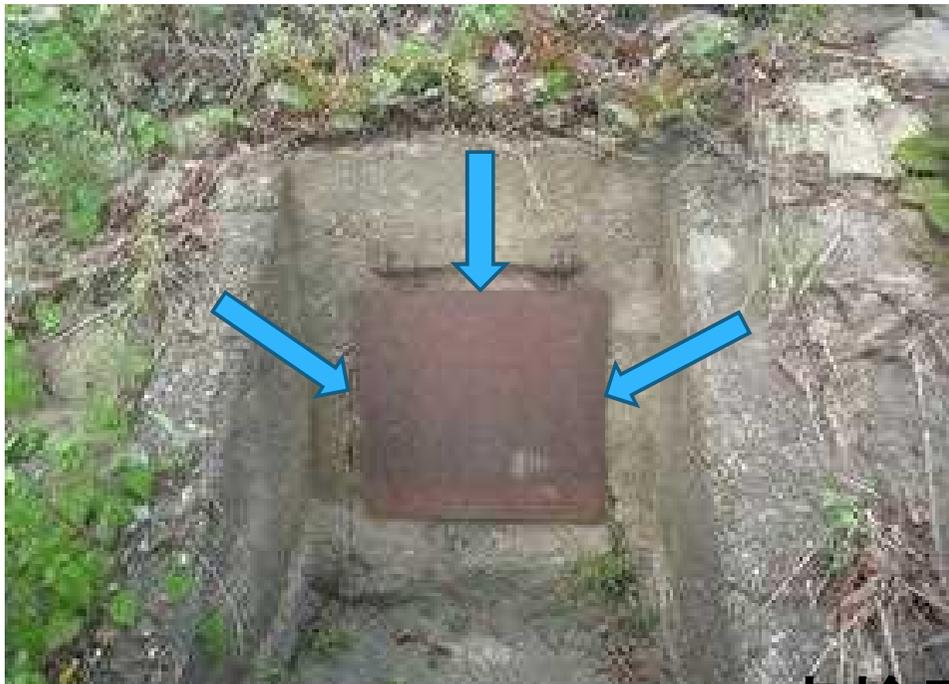
18-6 ③ 加古川バランス式ゲートへの改良

点検及び事前管理(ゴミ等)を地元で実施

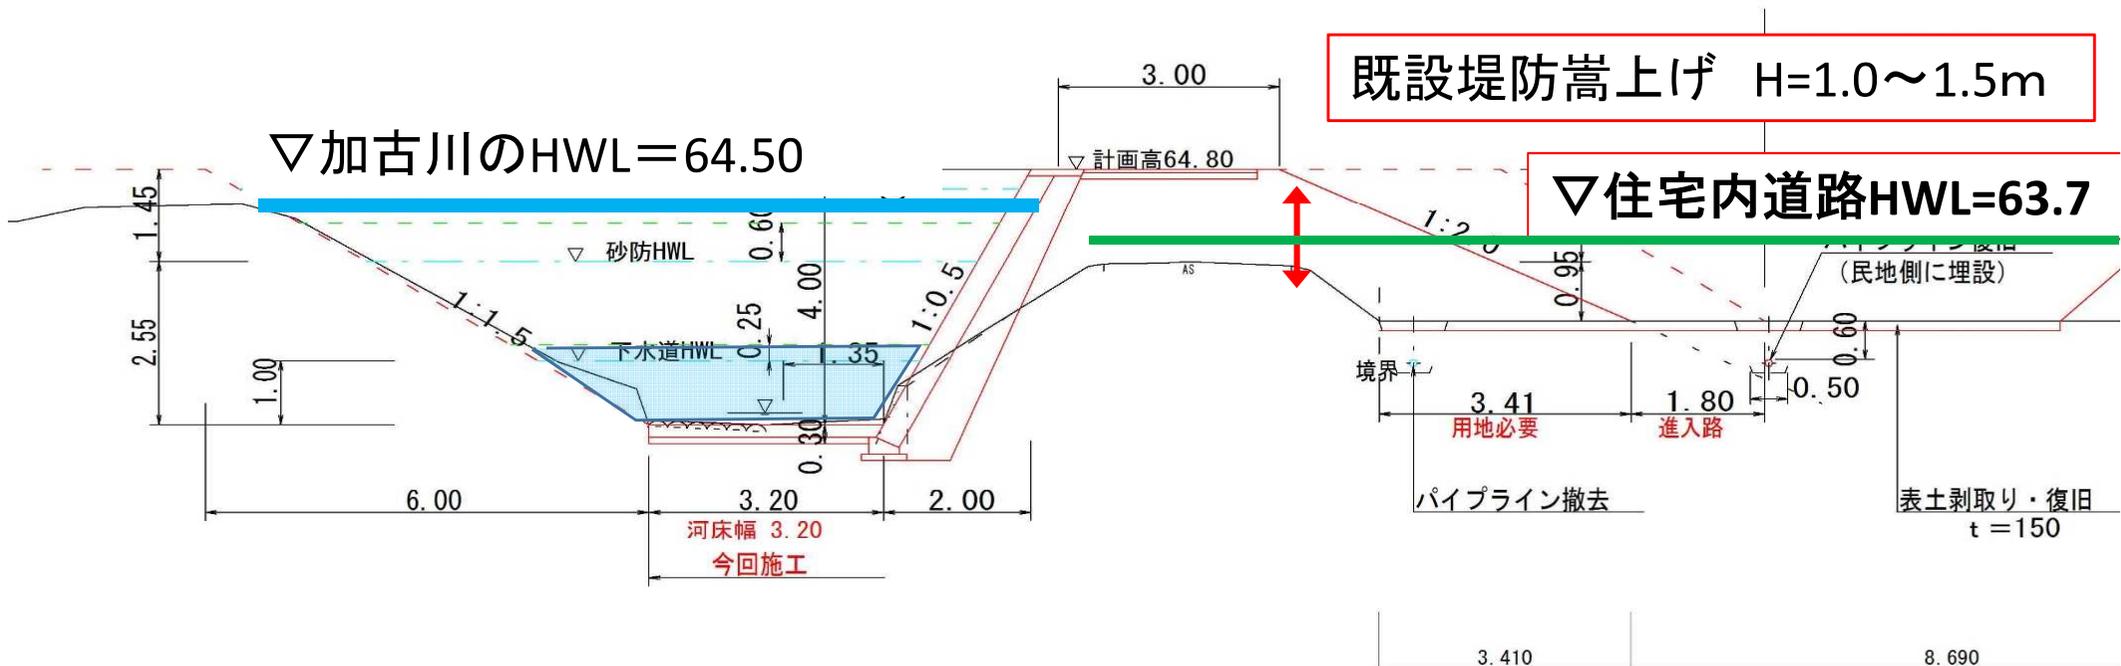
18-7 ⑤ 福地川の堤防嵩上げ(下水道)

福地川1号雨水幹線排水路改良工事

- 福地川の氾濫防止
- 加古川計画高水位に対し樋門閉鎖せず排水可能とする。
- 山地流入160ha 平地部約40ha
- 加古川HWL以下にフラップゲートの設置15箇所

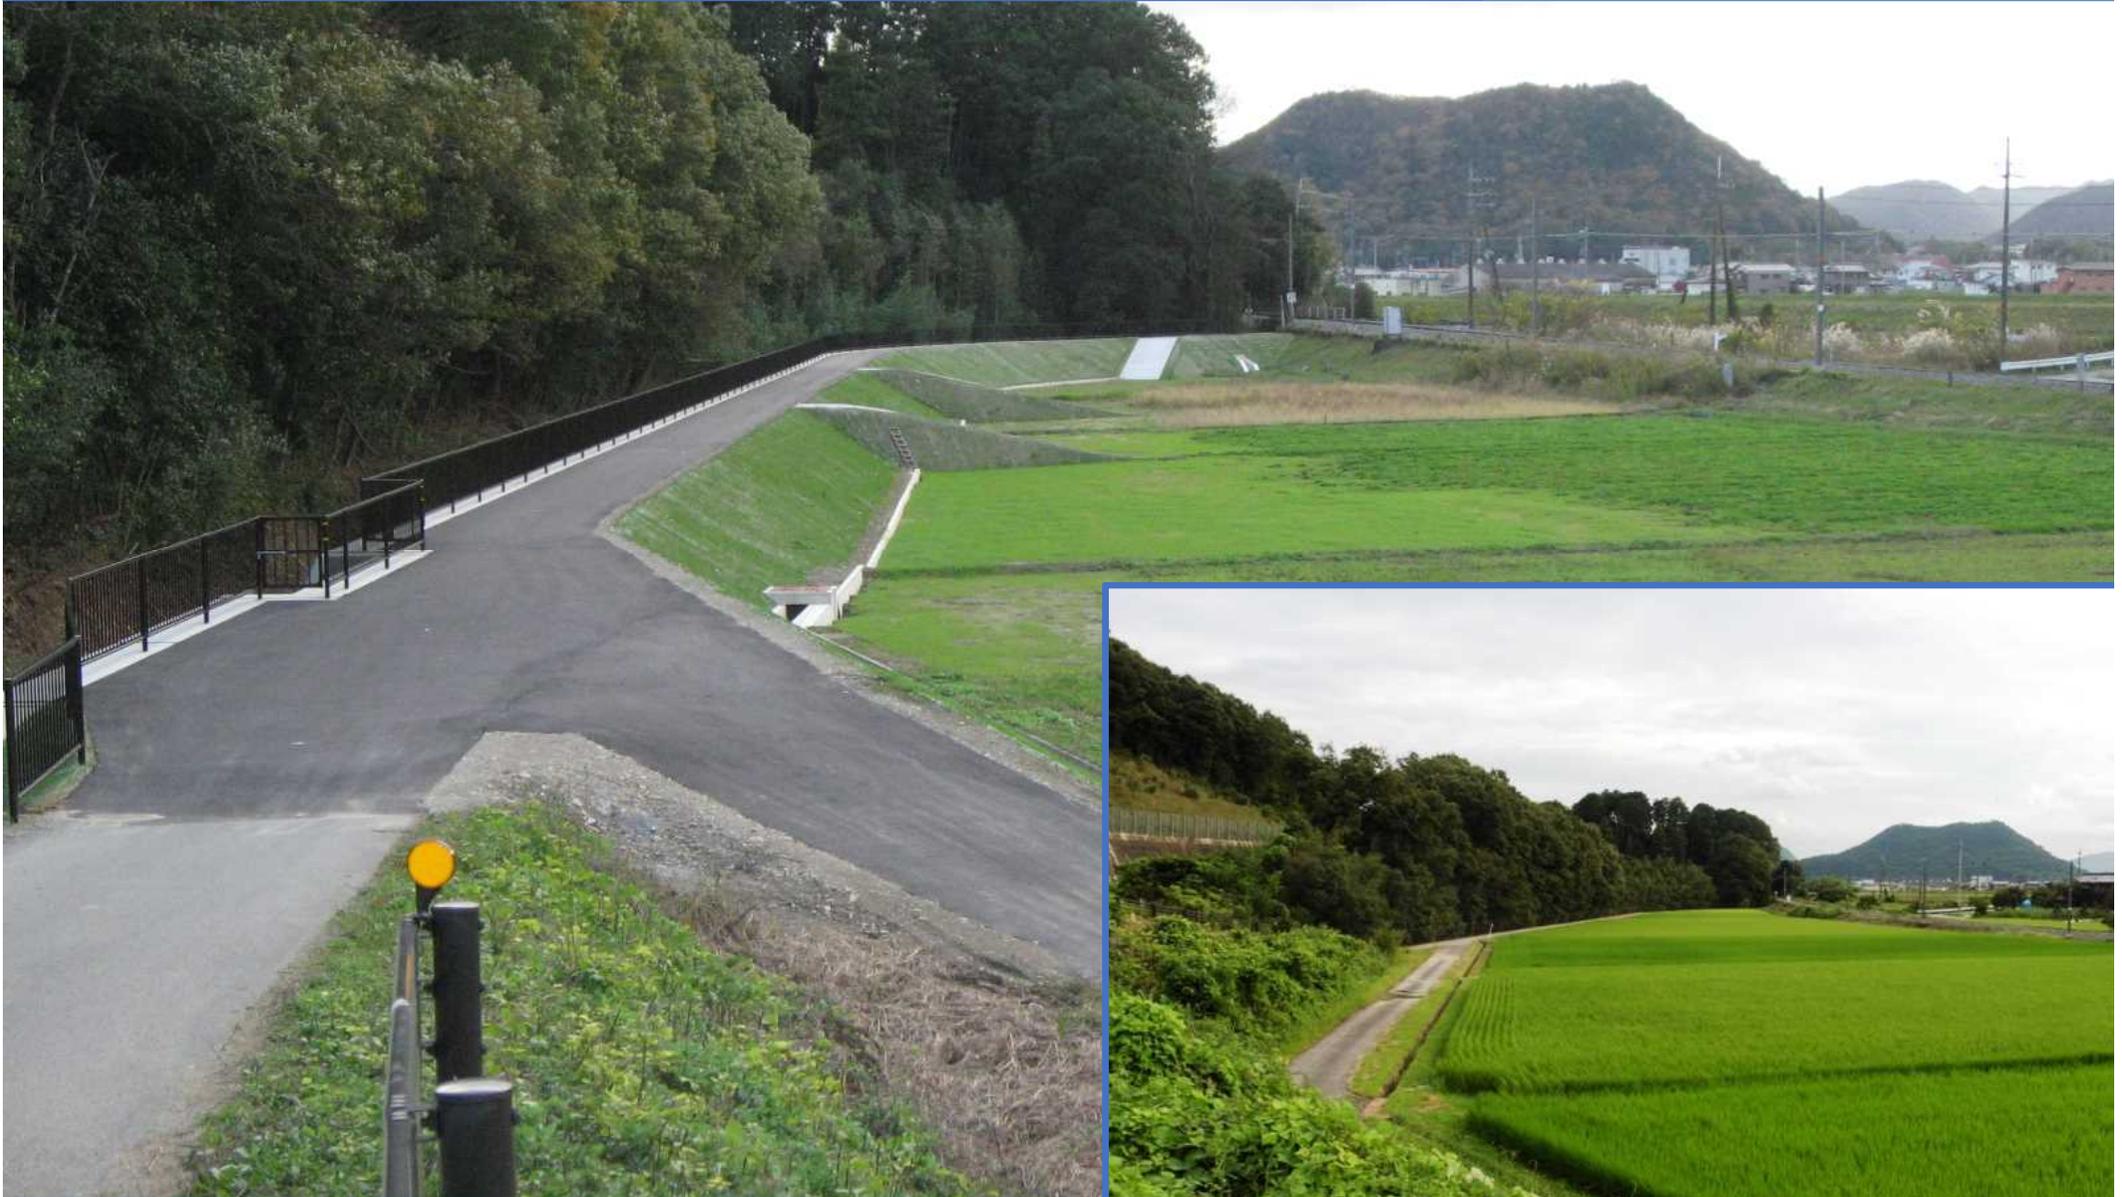
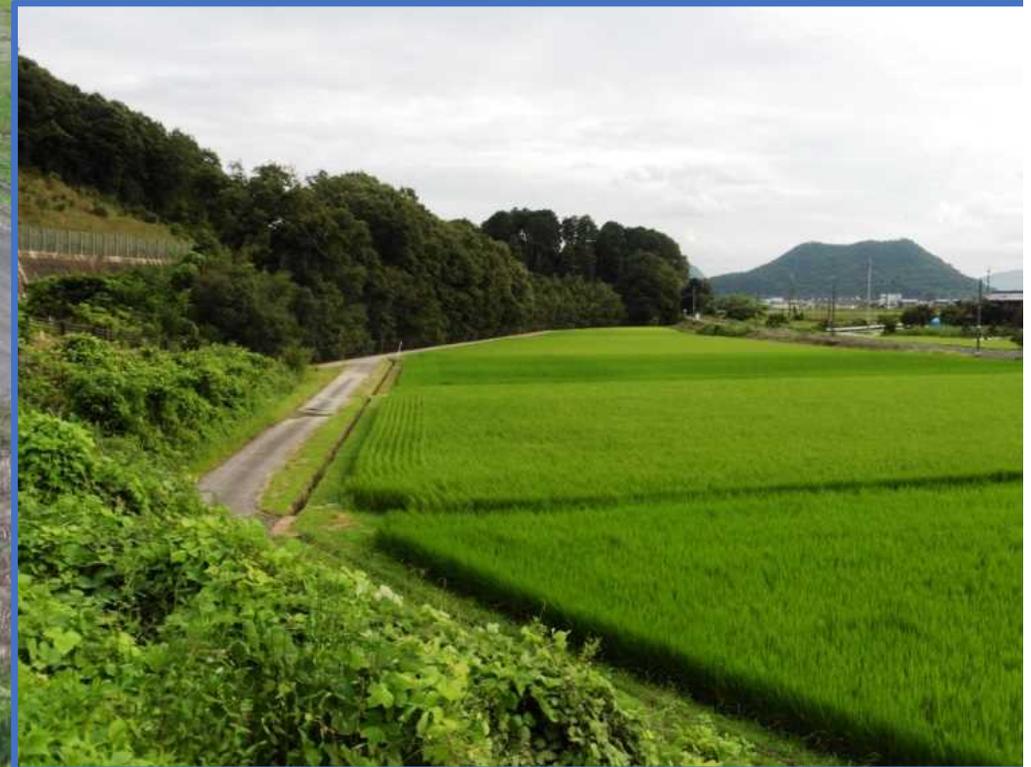
18-8 ⑤福地川1号雨水幹線排水路改良工事 (嵩上げH=1~1.5m)

- 嵩上げ L=230m
- 15箇所のフラップゲートの設置 (900m間)

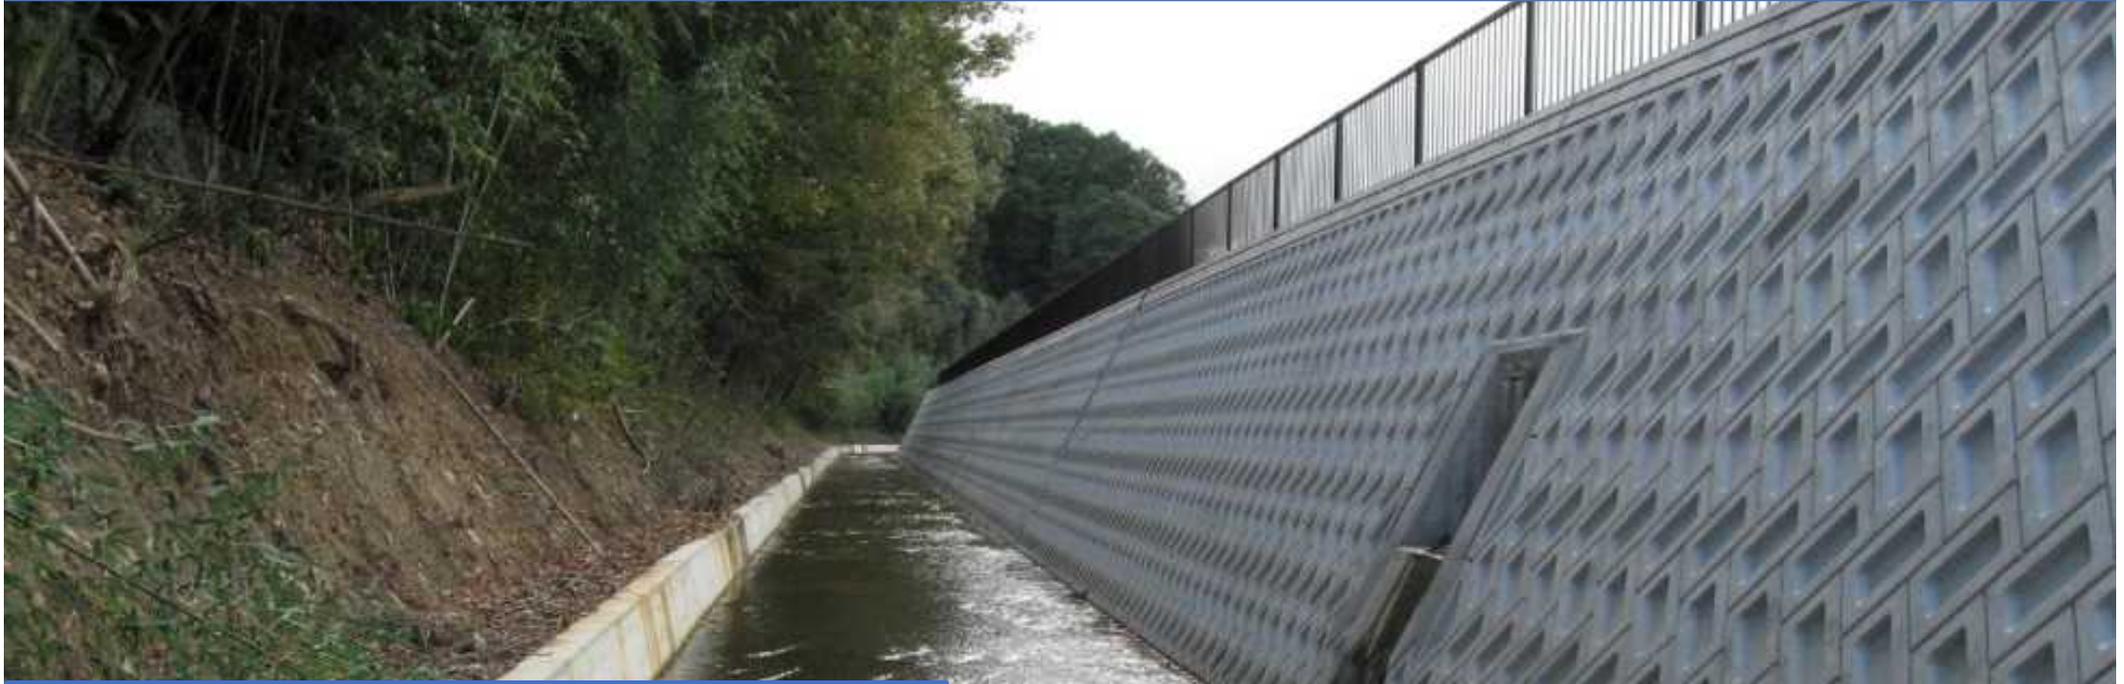
18-9 ⑤福地川1号雨水幹線排水路改良工事

(ブロック嵩 H=3.5~4.0m)
