地域と一体となった浸水対策 (西脇市)

福地地区総合治水の取組み

西脇市

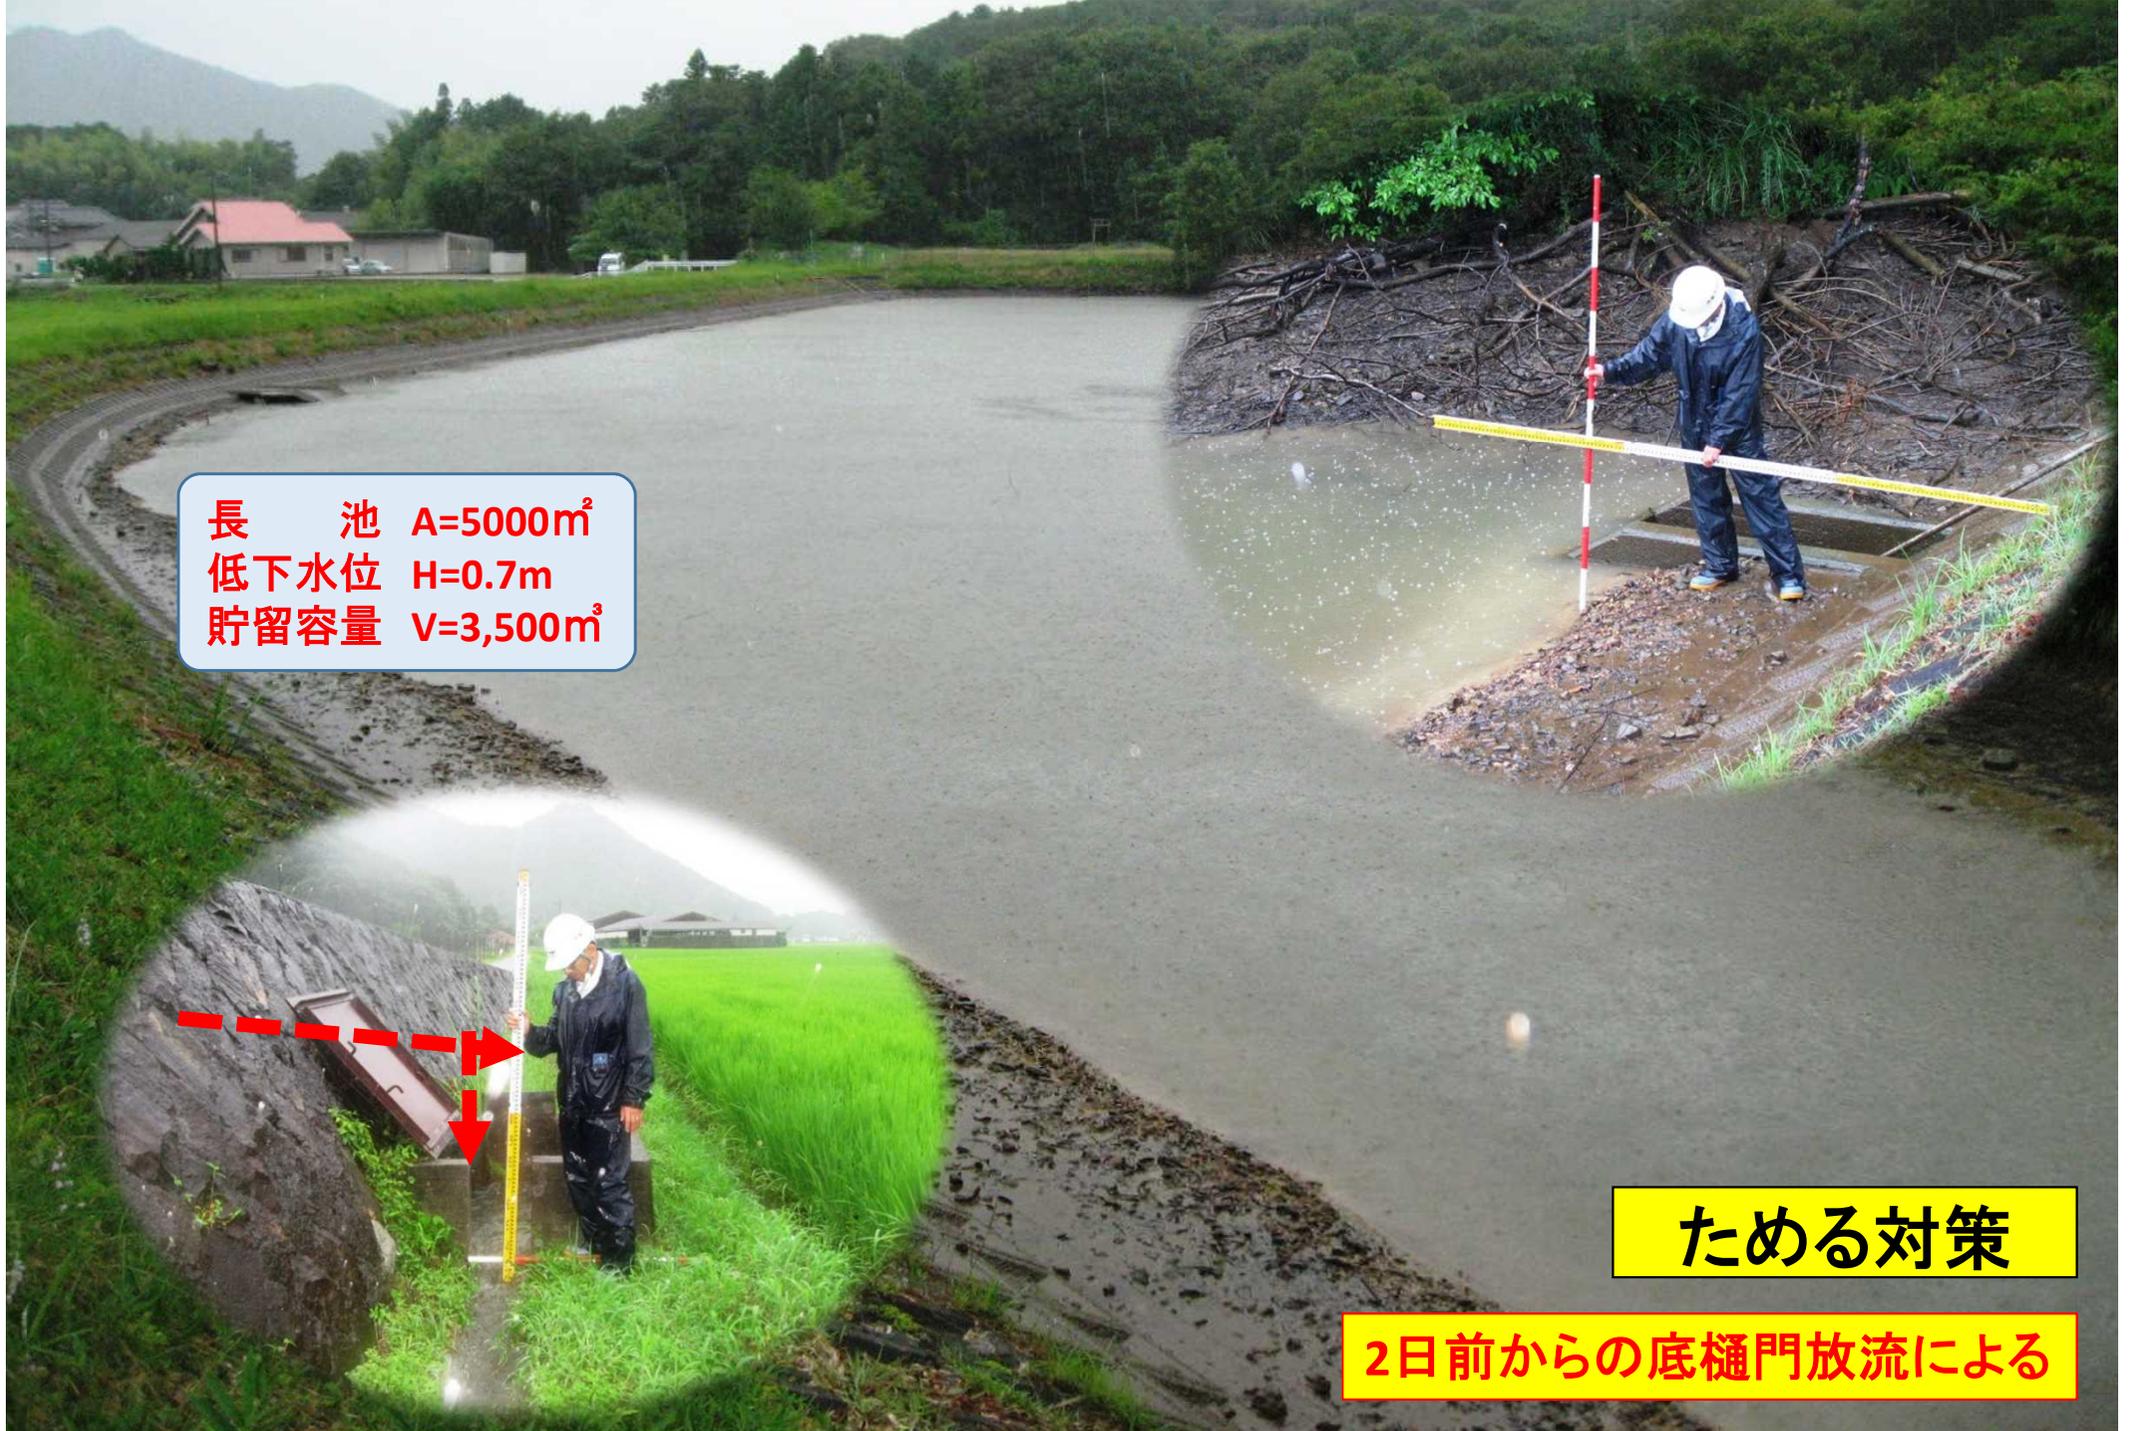
ため池の事前放流による雨水貯留

長池 $A=5000\text{m}^2$
低下水位 $H=0.7\text{m}$
貯留容量 $V=3,500\text{m}^3$

2日前からの底樋門放流による
