三木市公共下水道事業

平田雨水幹線整備事業

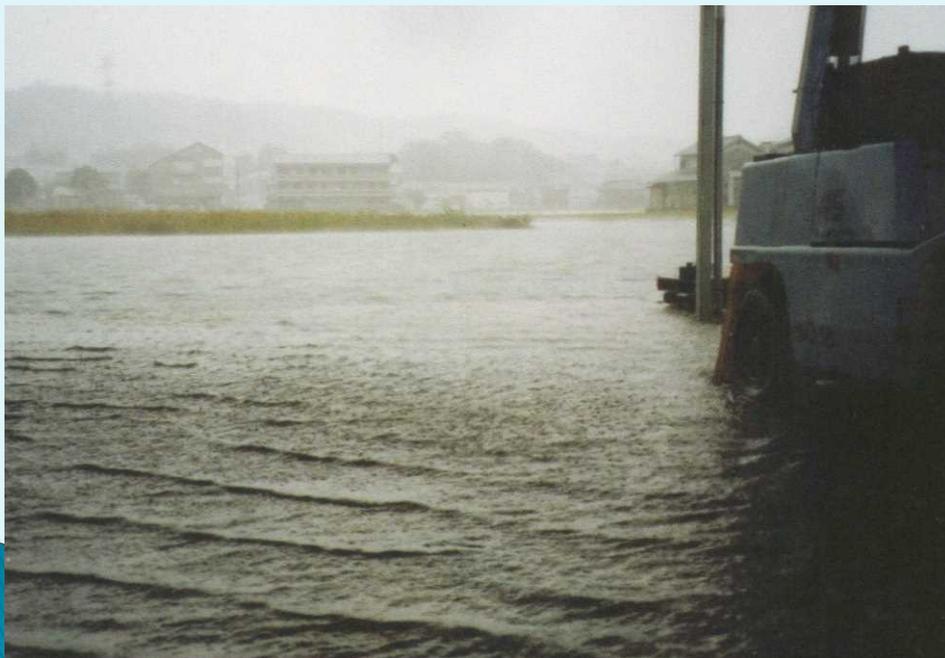
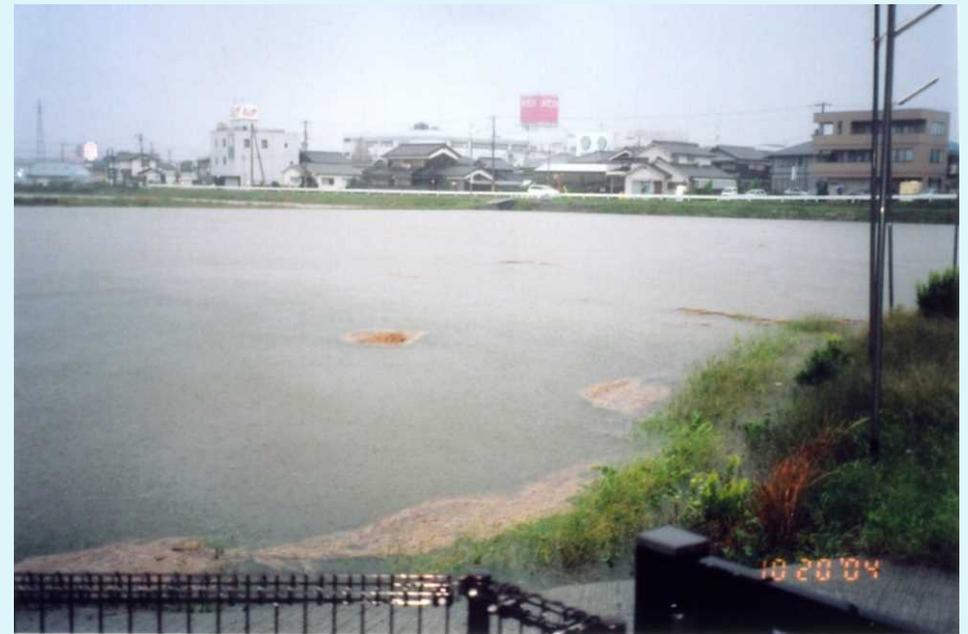
平成16年の台風23号による浸水

西側を流れる金剛寺谷川の河床が高く排水路が未整備であったため、何度も浸水被害を繰り返してきた。

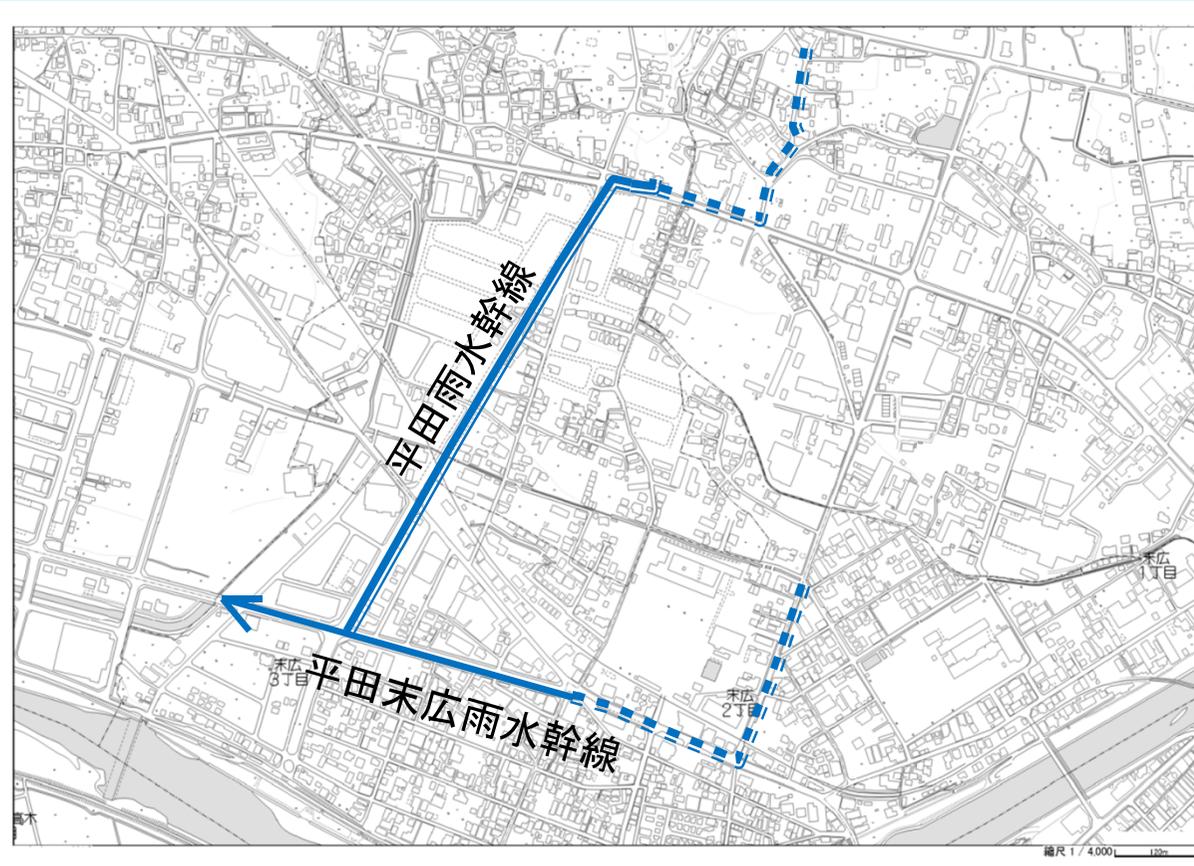
平田末広排水区 雨水幹線

区画整理事業に合わせて
雨水幹線を整備。

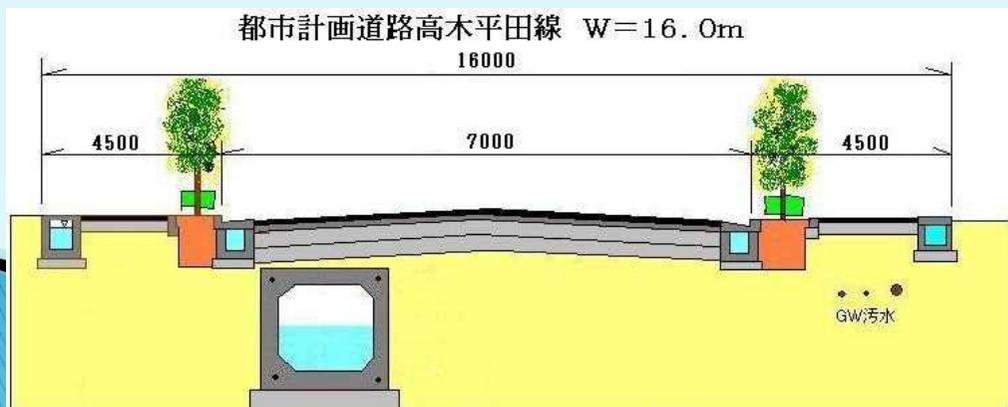
道路下にボックスカル
バートを布設。

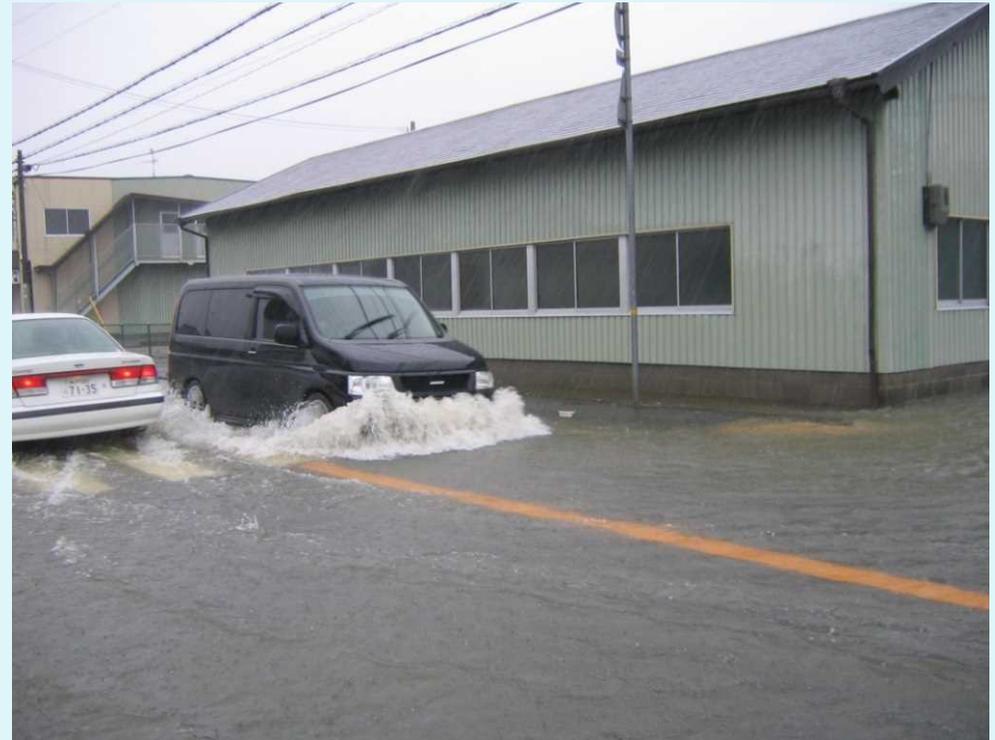
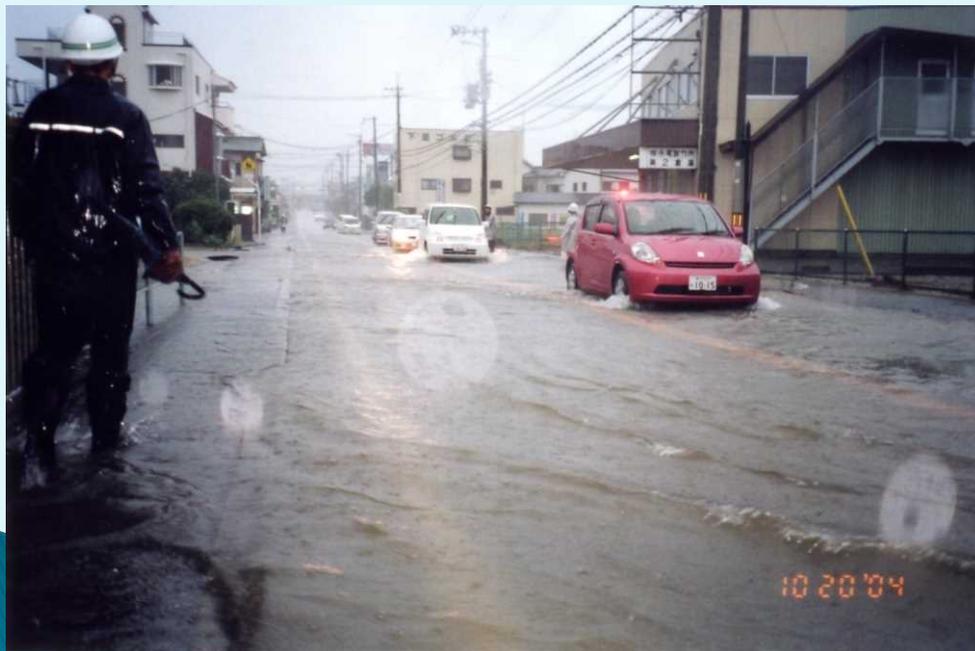
府内大村線冠水状況

区画整理の地区内は被害が発生しなくなったが、北側に隣接する市道府内大村線の冠水はなくならなかった。

市道の北側から流れてくる水を南側へ流す水路が細かった。

NTTの管路が埋設されており大きな水路を入れることができなかった。

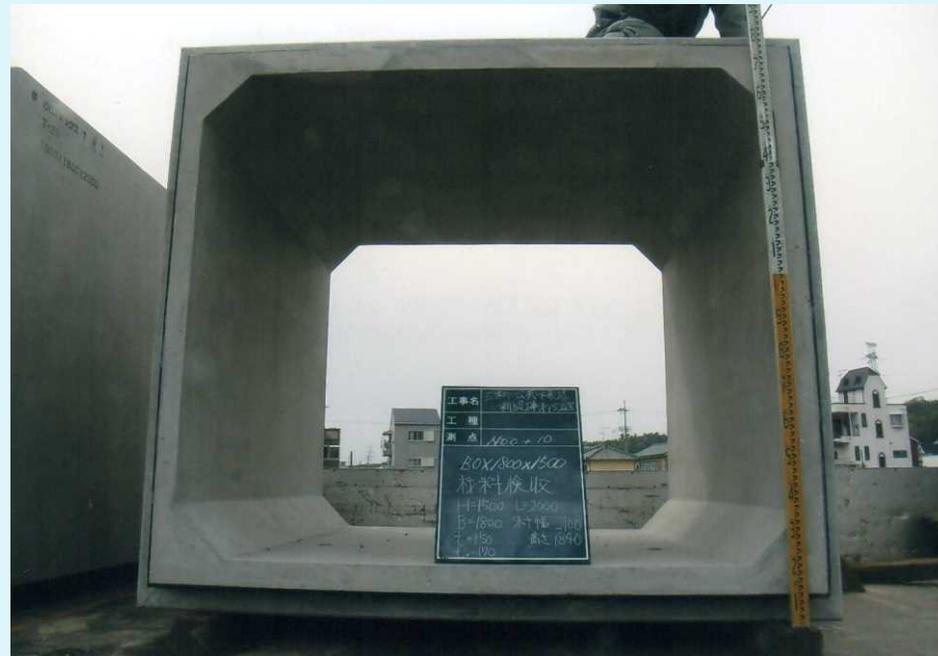
雨水管布設工事

ボックスカルバート
1800×1500

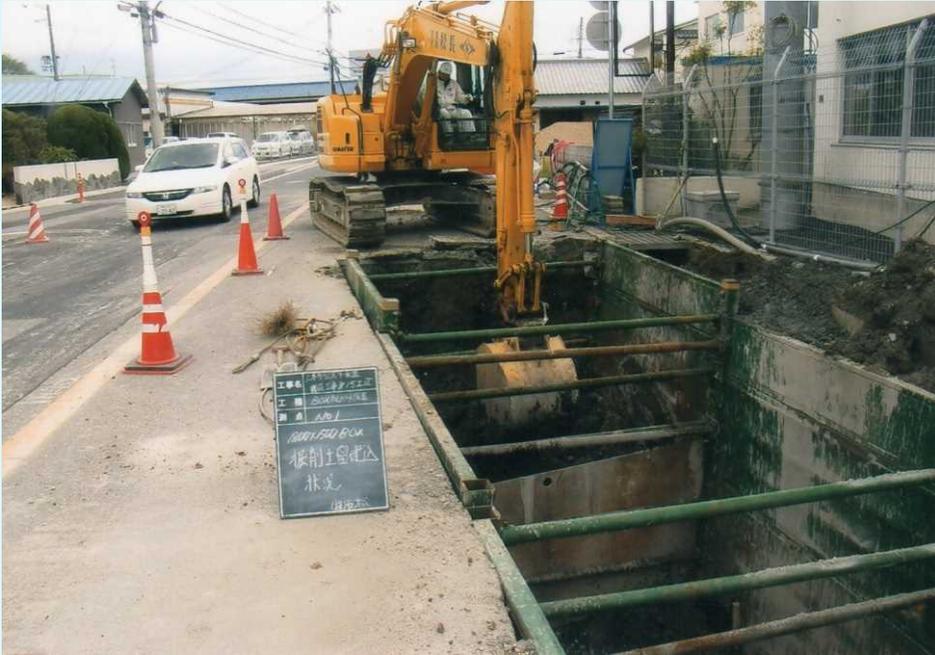
施工状況(管路)

掘削

W=3.2m
H=3.1m

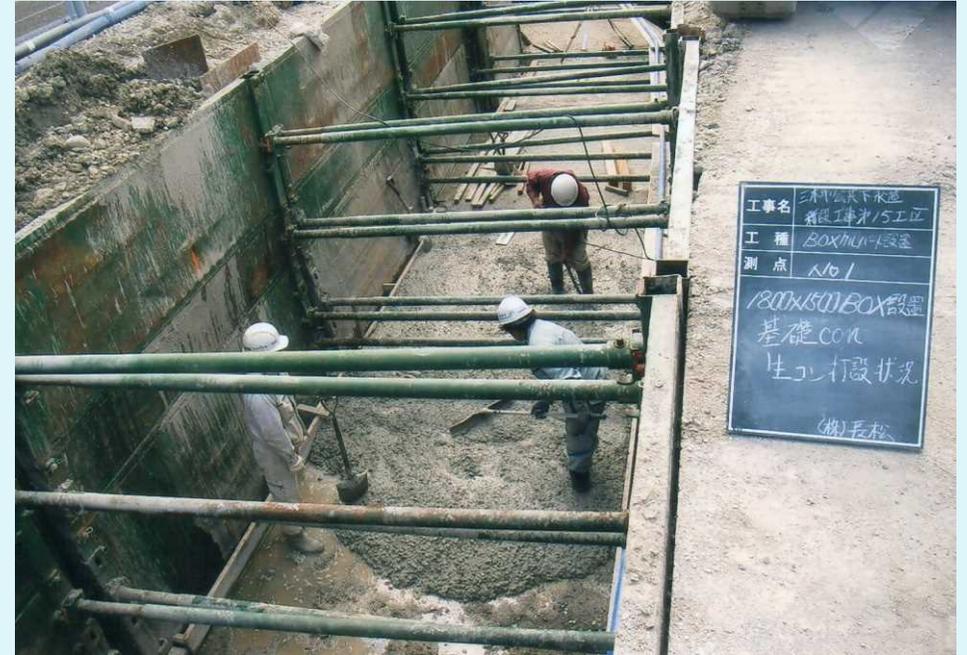
基礎コンクリート

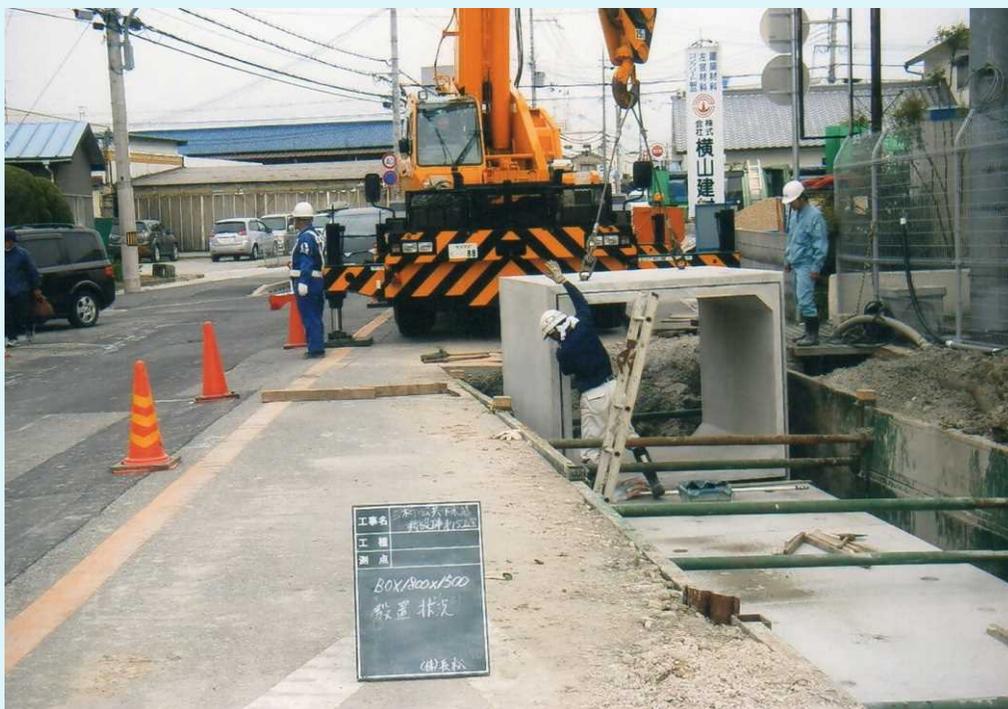
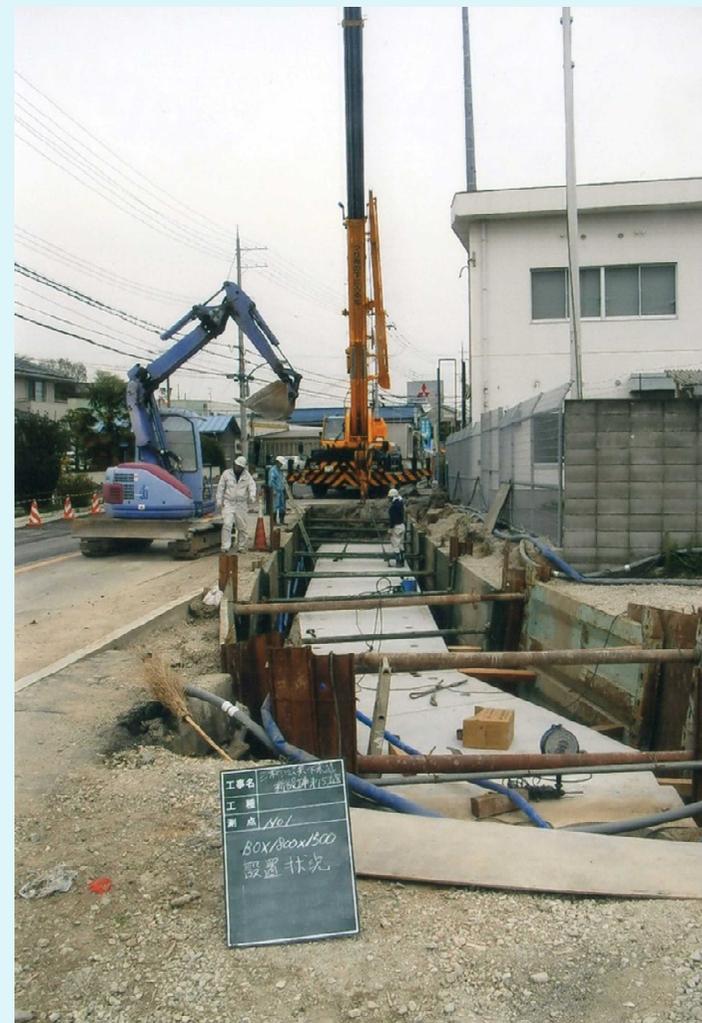
施工状況(管路)

Boxカルバート据付

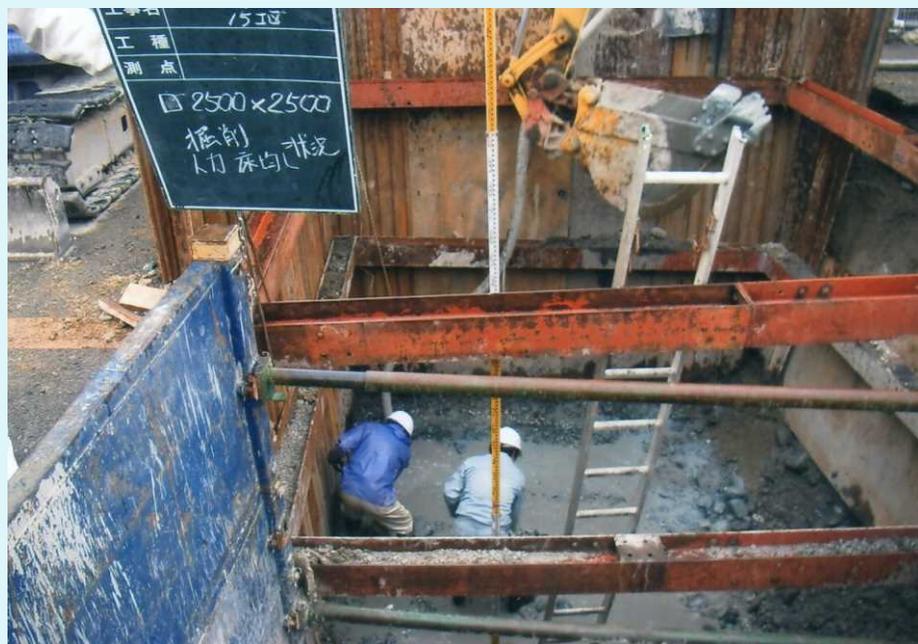
施工状況(マンホール部分)

掘削

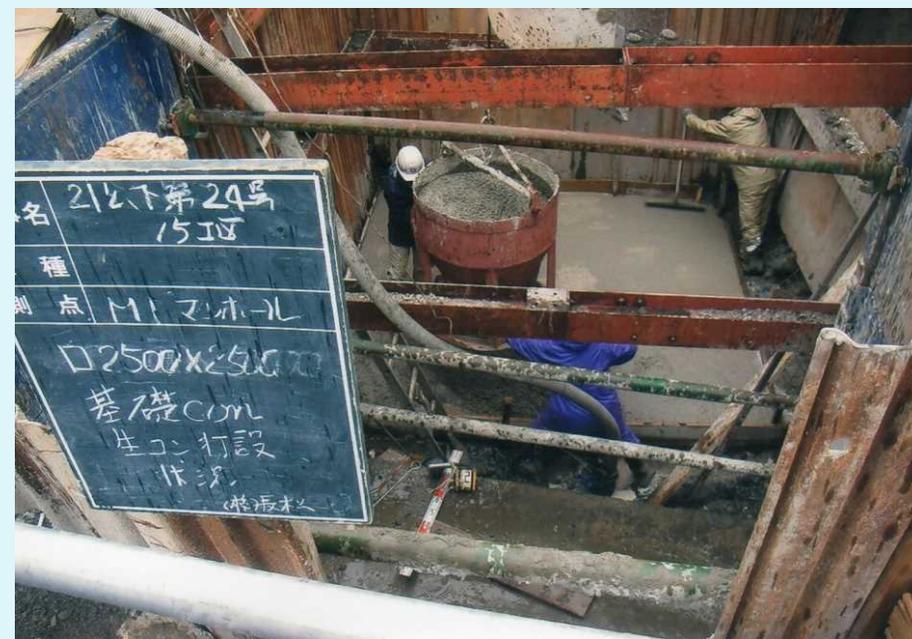
基礎コンクリート

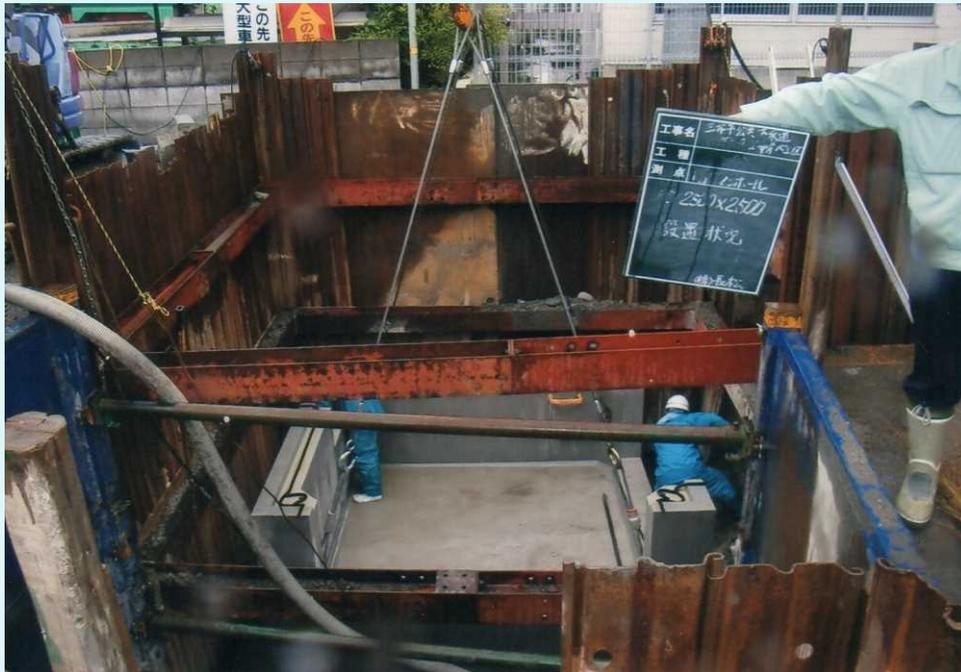
施工状況(マンホール部分)

下部据付

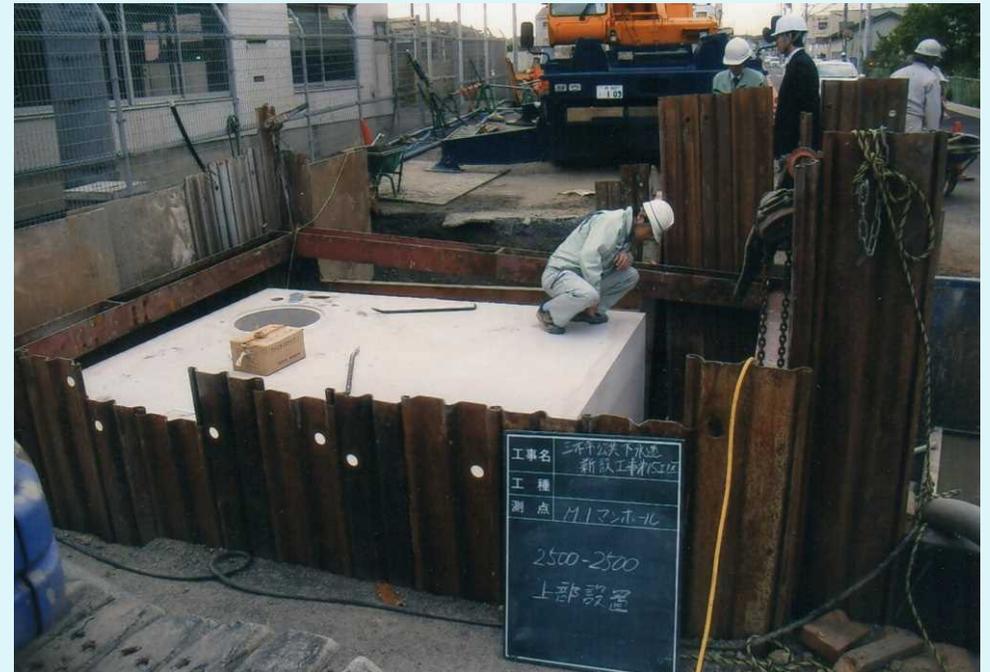
上部据付

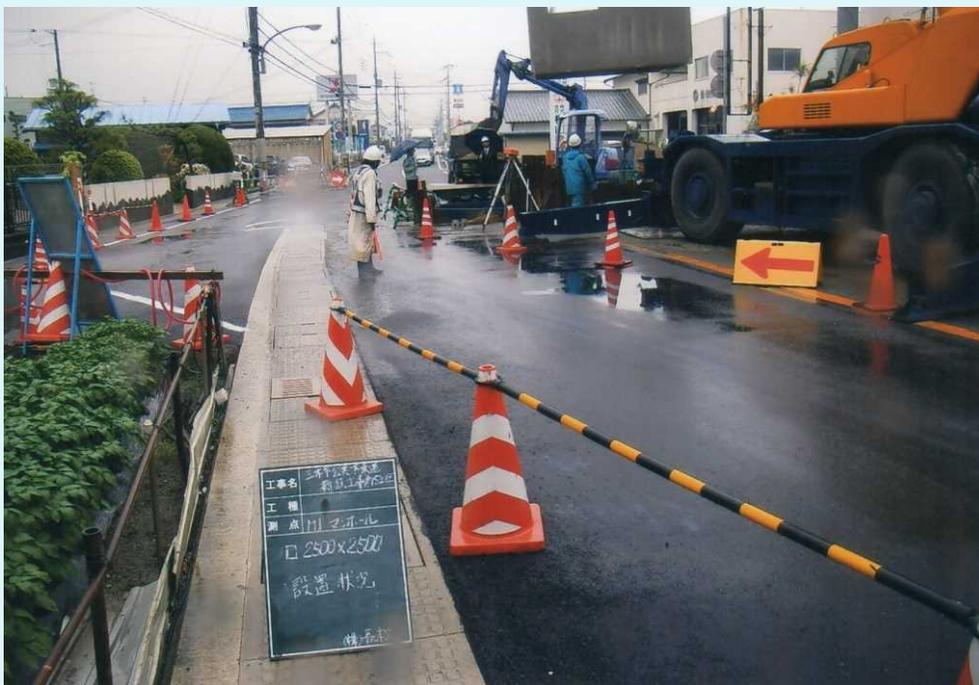
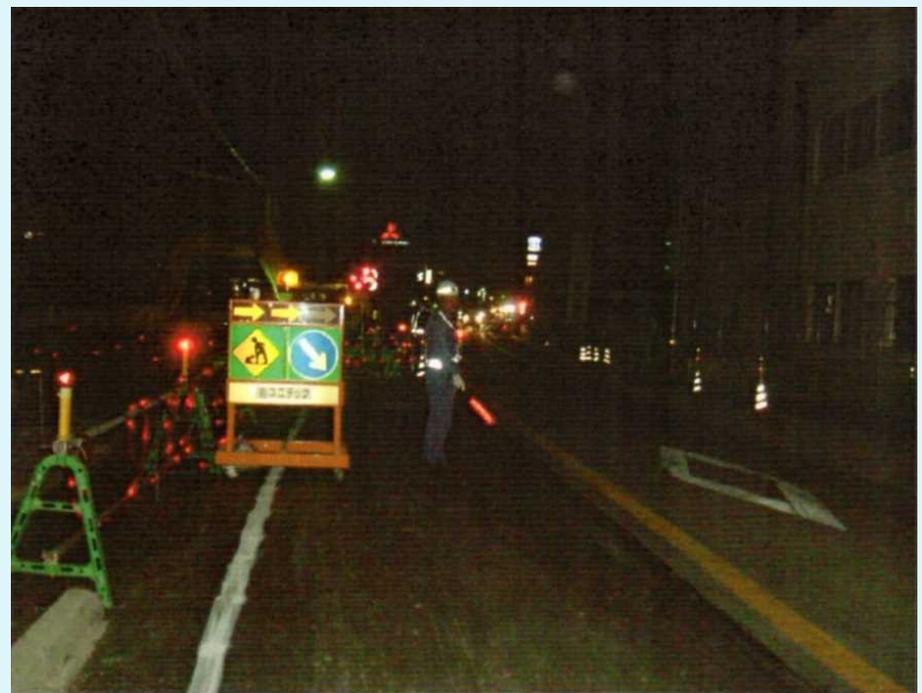
施工狀況(交通規制)

仮設道路(片側通行)

終日車線規制
