平成30年7月豪雨の概要と 主な事業効果事例

平成30年10月
兵庫県

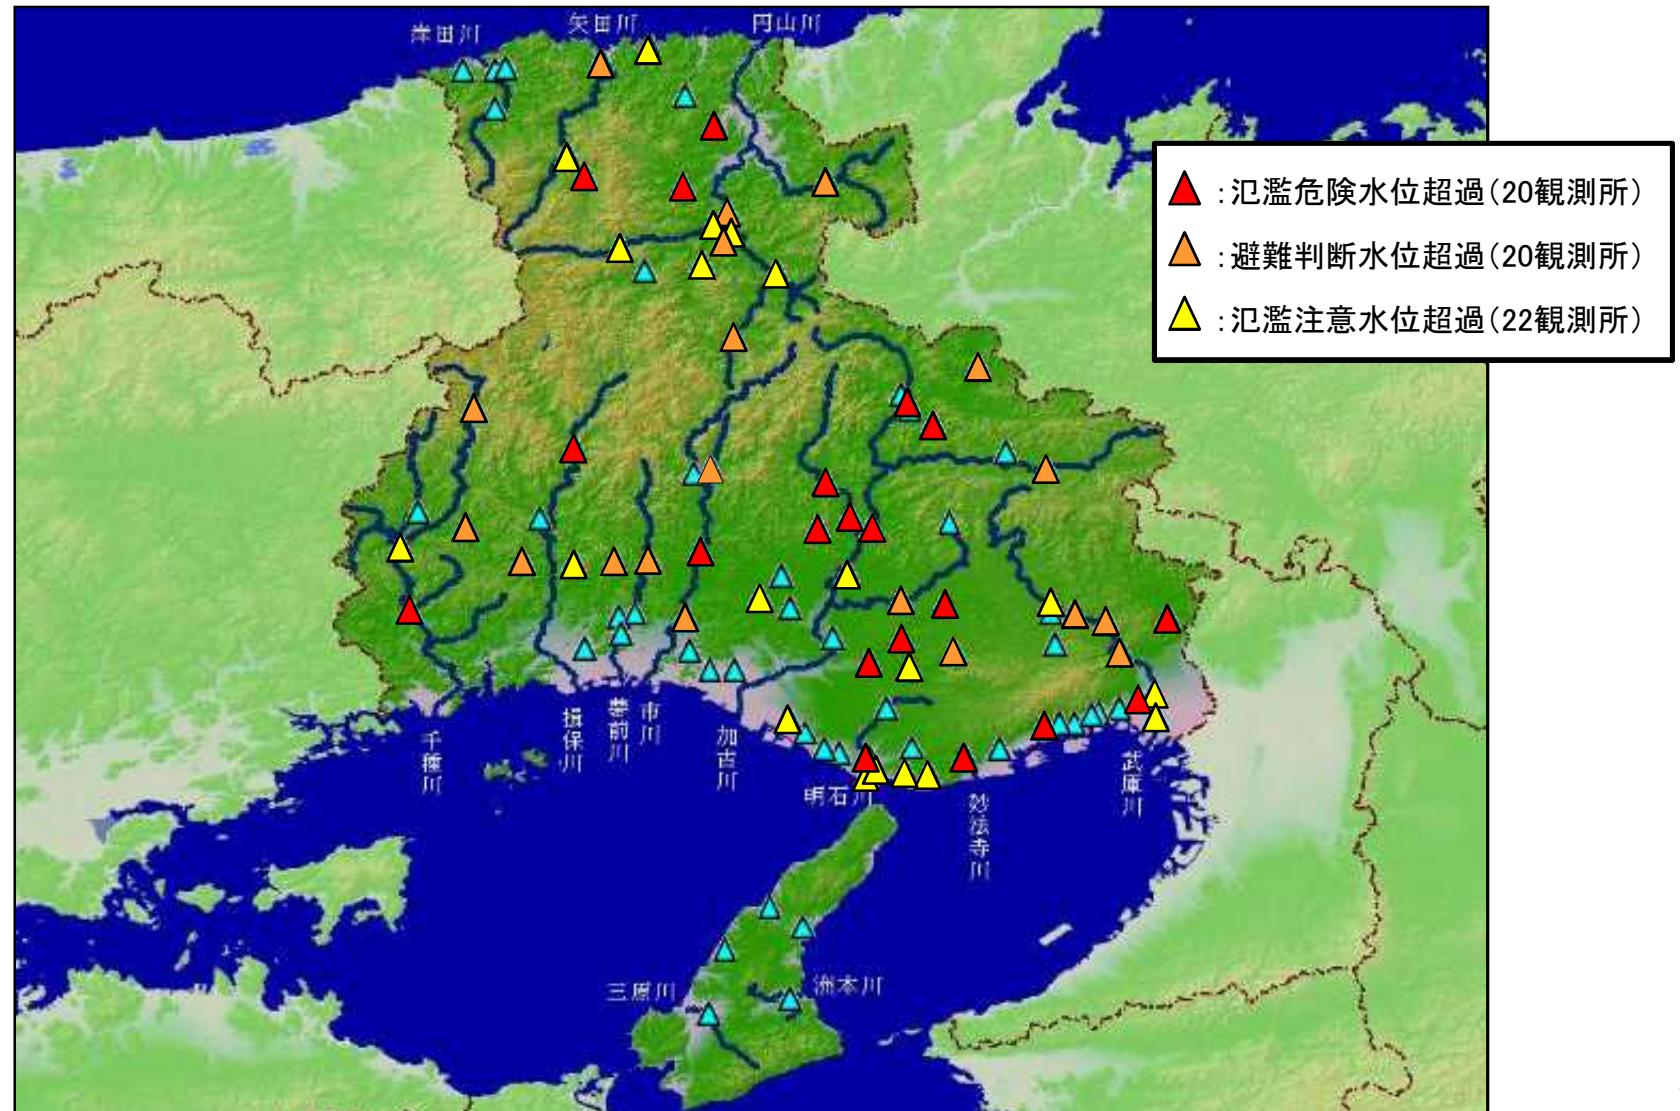
【基準水位超過水位局位置図】

62観測所(観測所の約6割)において氾濫注意水位を超過、そのうち40観測所において避難判断水位を超過、さらに20観測所において氾濫危険水位を超過するなど、県内全域の河川水位が上昇。

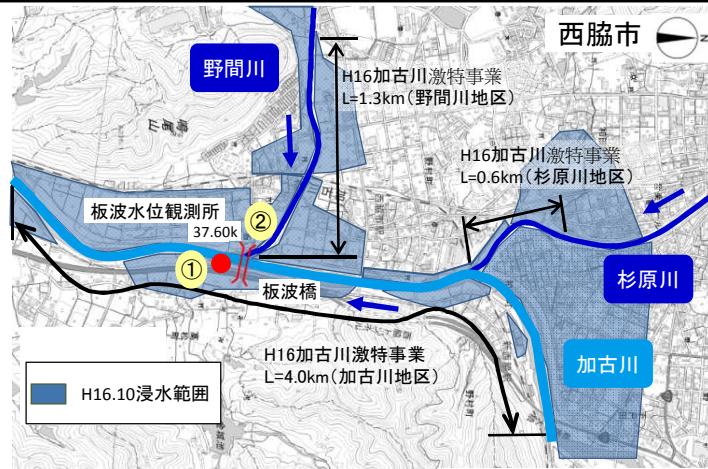
① 整備効果【加古川(板波地区)】

整備後の状況: 断面が約1.3倍に拡大

整備後: 河道改修により、約2.0mの水位低減
(整備前では堤防天端まで約0.6mと推定)

- 平成16年10月台風第23号の再度災害防止対策として、激甚災害対策特別緊急事業による河道改修等を実施。
- 平成30年7月豪雨では、西脇雨量観測所で平成16年10月出水時と同程度の雨量が観測されたが、野間川では1.8m水位低下させ、堤防越水による浸水被害を未然に防止。

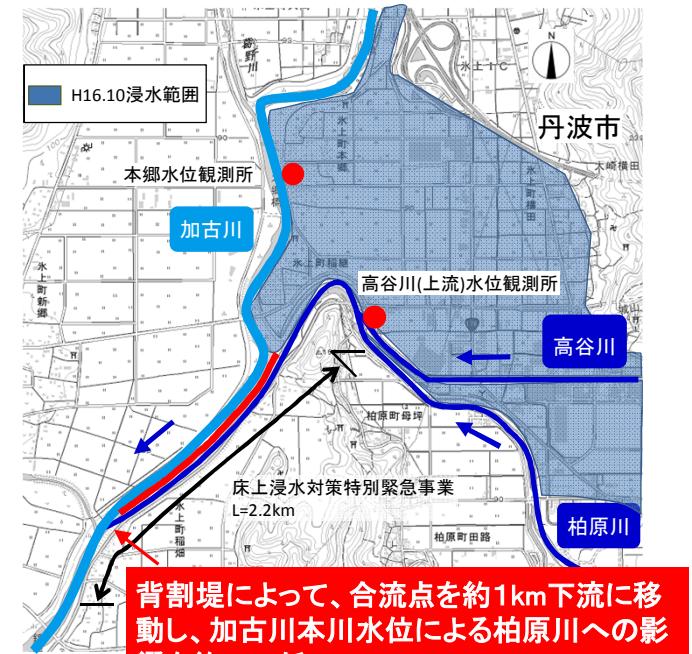
整備効果【高谷川での推定水位】

柏原川の旧加古川合流点において、加古川本川から受けける背水の水位を約1.5m下げることにより、柏原川の流下断面を拡大

約1.5m低下

- 平成16年10月台風第23号の加古川背水による浸水被害防止対策として、床上浸水対策特別緊急事業による加古川・柏原川背割堤整備を実施。
- 平成30年7月豪雨では、水上雨量観測所で平成16年以降、最大の降雨が観測されたが、高谷川での水位を約1.5m低下させ、水上地区の浸水被害を未然に防止。

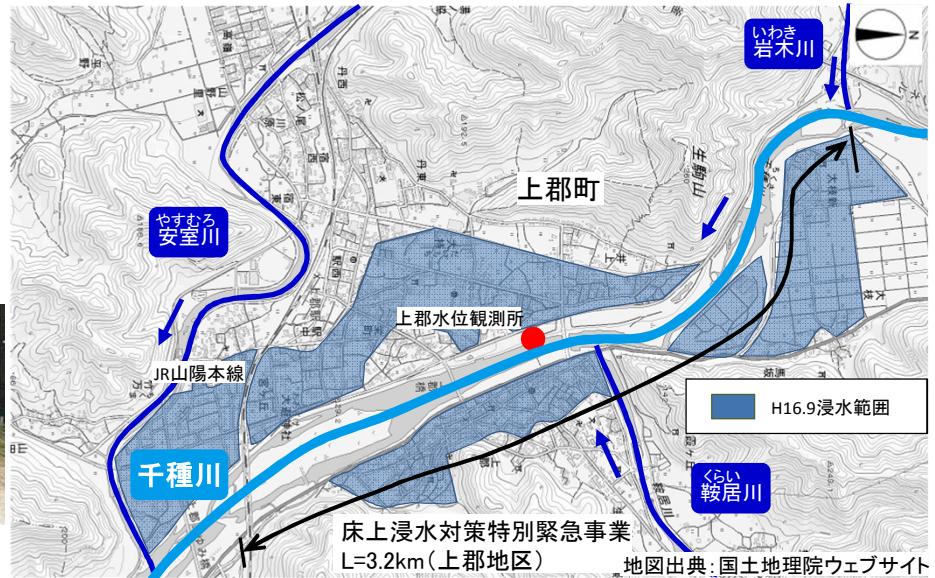
整備効果【千種川(上郡地区)】

- 平成16年9月台風第21号で浸水被害が発生したことから、床上浸水対策特別緊急事業などによる河道拡幅等を実施。
- 平成30年7月豪雨では、上郡雨量観測所で平成16年9月出水時の約1.3倍の雨量が観測されたが、上郡水位観測所においては水位を約0.7m低下。

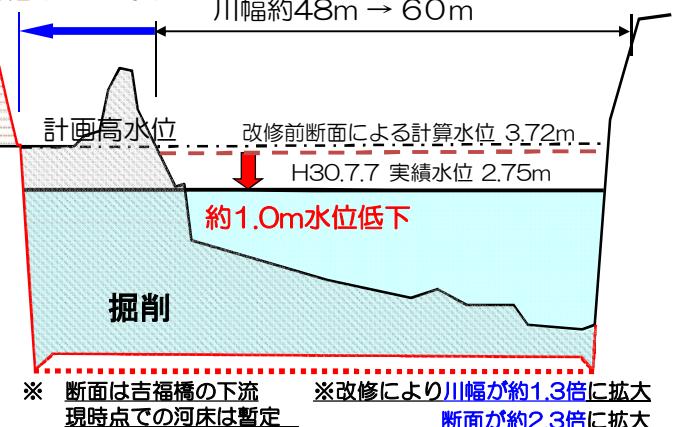
川幅を12m拡大

川幅約48m → 60m

- 平成21年8月台風第9号で被災したことから、災害復旧助成事業により、川幅を約1.3倍にするなどの河川改修を実施。
- 平成30年7月豪雨では、佐用雨量観測所で平成21年8月出水時の約9割の雨量が観測されたが、**佐用川佐用地点の水位を約1.0m低下**。

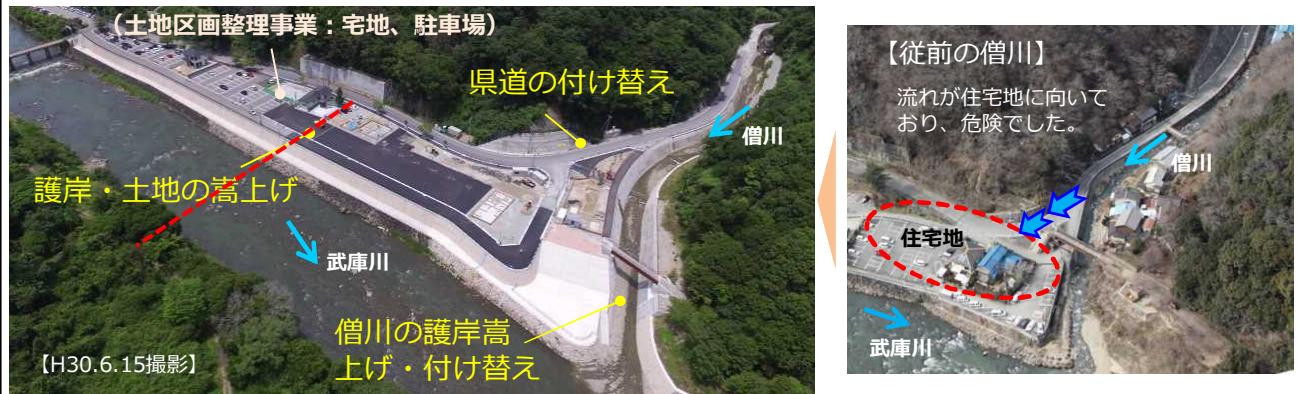
武庫川中流部の武田尾住宅地区は流下能力が低く、昭和58年、平成11年、16年、26年と度重なる被害に見舞われた。このような中、住民の安心な生活環境を確保するため、護岸・土地の嵩上げ工事を実施(平成29年度末完成)。

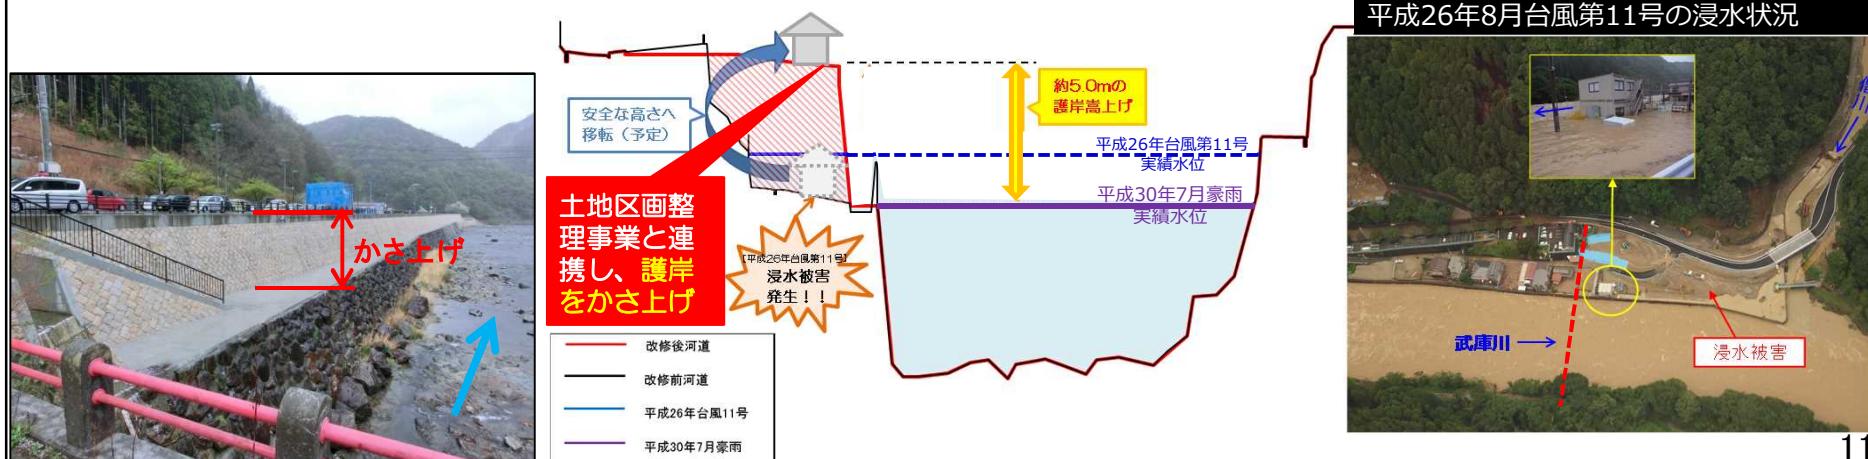
▶平成30年7月の豪雨に対しては、護岸天端まで約5.0mの余裕を確保。

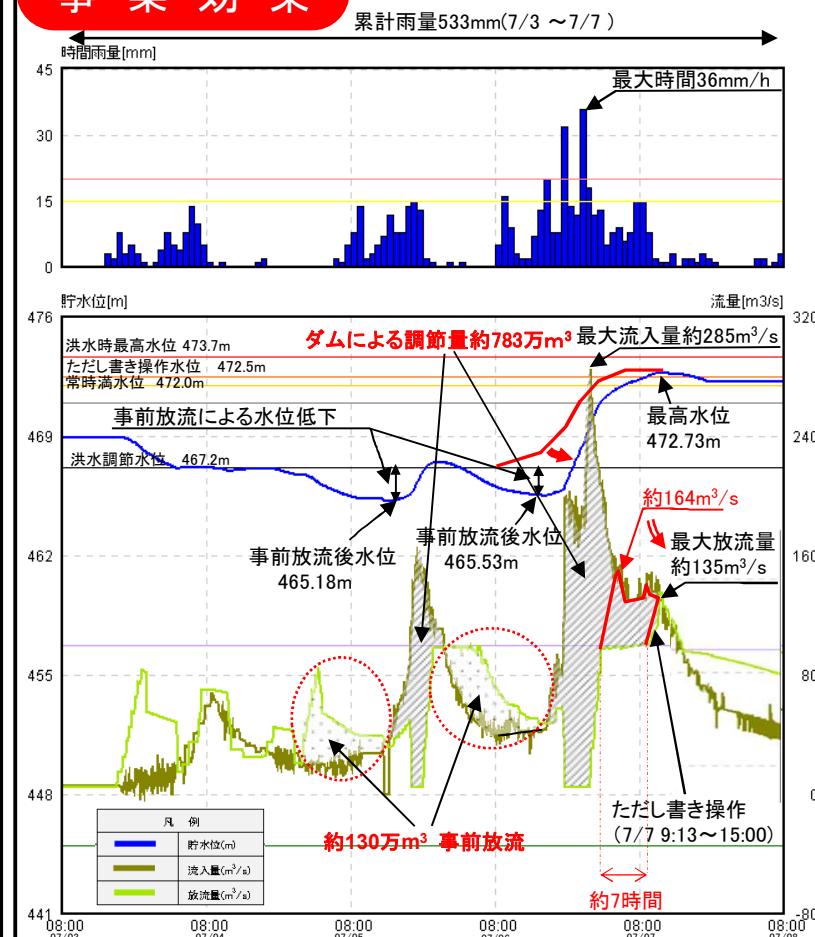
- 最大流入量約 $285\text{m}^3/\text{s}$ をほぼ全量カット、約783万 m^3 をダムで貯留。
- 上野地点(宍粟市波賀町)では、約0.5m水位を低下させ、左岸の越水を防御。
- 約130万 m^3 の事前放流により、ただし書き操作開始を約7時間遅らせ、最大放流量を抑えることにより、下流水位を低減。

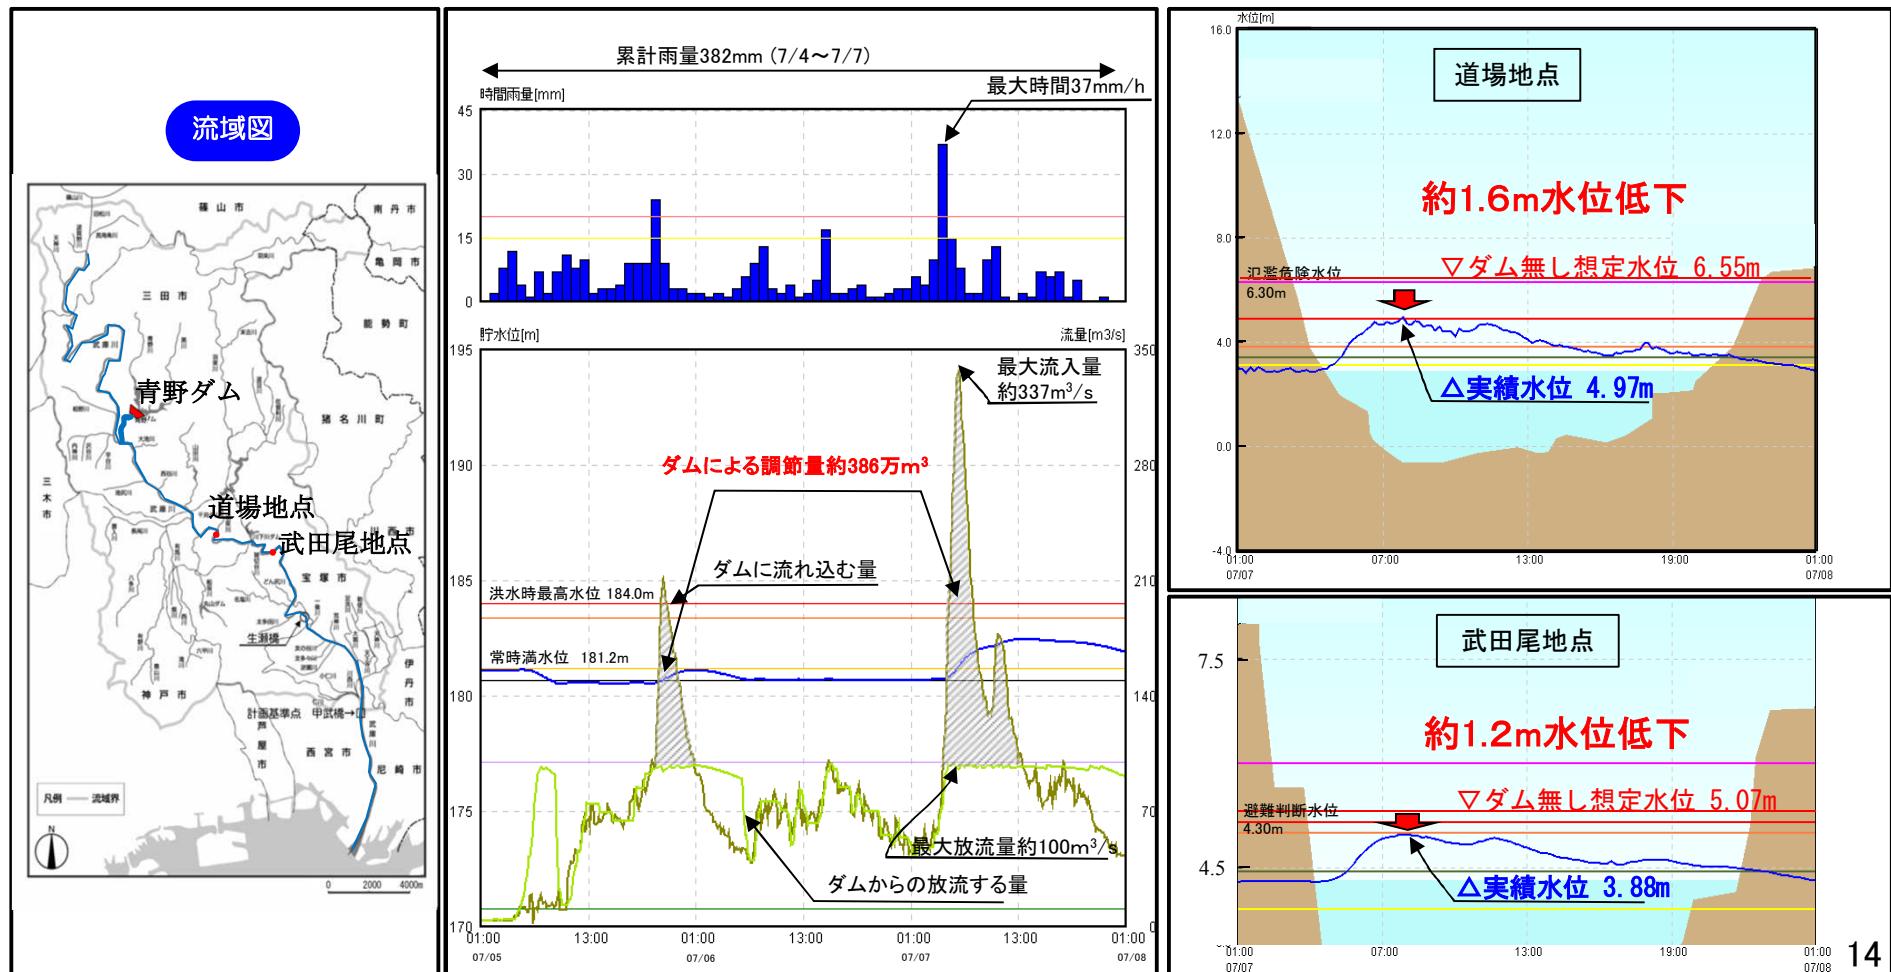
- 最大流入量約 $337\text{m}^3/\text{s}$ のうち約 $237\text{m}^3/\text{s}$ をカット、約386万 m^3 をダムで貯留。
 - 道場地点(神戸市北区)では、約1.6m、武田尾地点(宝塚市)では、約1.2m水位を低下。

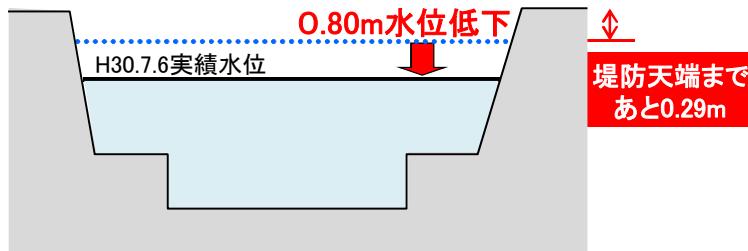
整備前 : 堤防天端まであと0.29mまで水位が上昇

整備後 : 調節池容量の1/2相当の約8,973m³の洪水を貯留し、
下流河川の水位が0.80m低下

○地下調節池に8,973m³(プール16杯相当)を貯留し、下流河川の水位を0.8m低下。

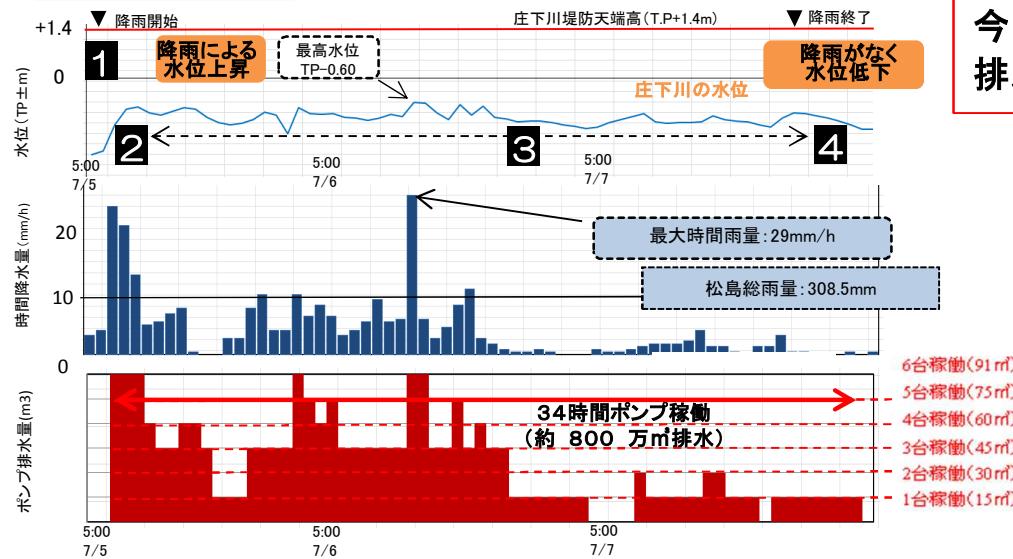
今回のポンプ稼働により、総排出量約800万m³の洪水を排水し、尼崎市内ゼロメートル地帯の浸水被害を防止

- 1 降雨開始により、庄下川が増水
 - 2 庄下川の水位上昇に応じ、ポンプを稼働開始
 - 3 庄下川が堤防を超えないように排水稼働
(今回:堤防天端まで約2m)
 - 4 降雨終了後、庄下川の水位低下を確認し、稼働を停止

- 浸水被害発生に備えてポンプを操作・運転し、総排出量約800万m³(東京ドーム約6杯分)の洪水を排水
 - 日常の適切な点検・修繕の実施により、施設効果を発揮(建設から49年経過)

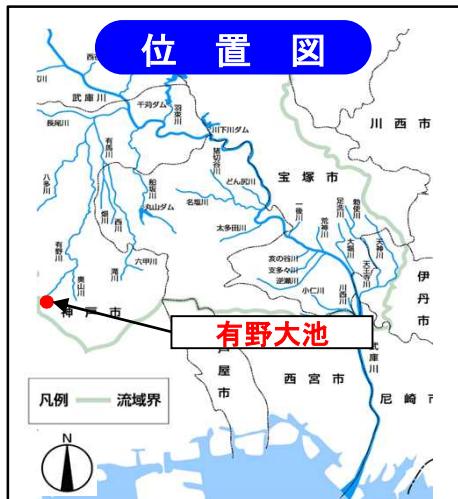
洪水吐水位まで貯留した状況

有野大池(武庫川水系)では、放流孔を新たに設置して通常水位を4m下げることにより、今回の豪雨で**約8万m³**の洪水を貯留。

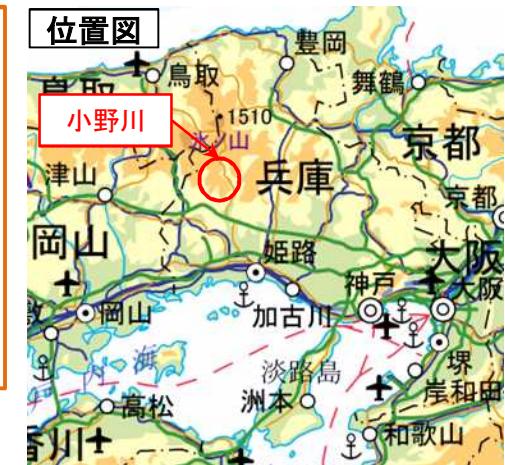
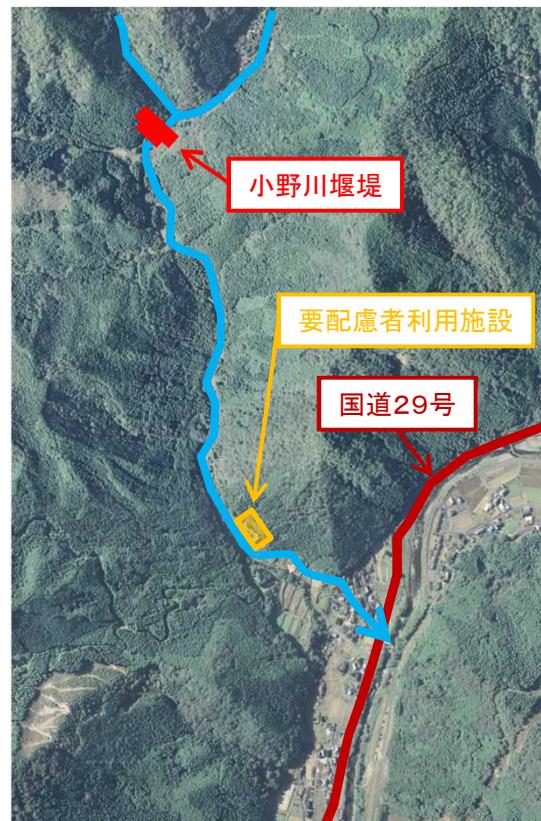
状況:平成30年7月豪雨により発生した土石流を、平成28年度に完成した透過型砂防堰堤が捕捉し、下流の要配慮者利用施設及び国道29号等への被害を未然に防止。

土石流発生前

土石流発生直後

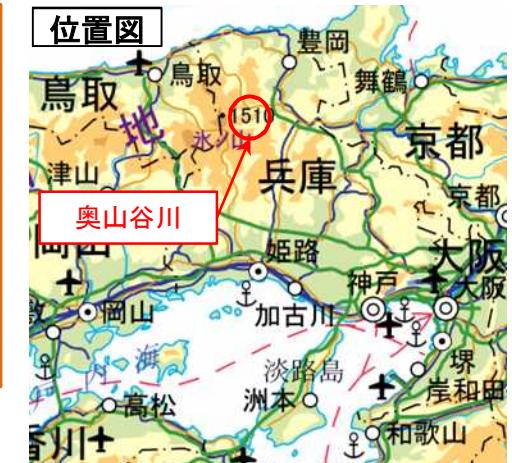
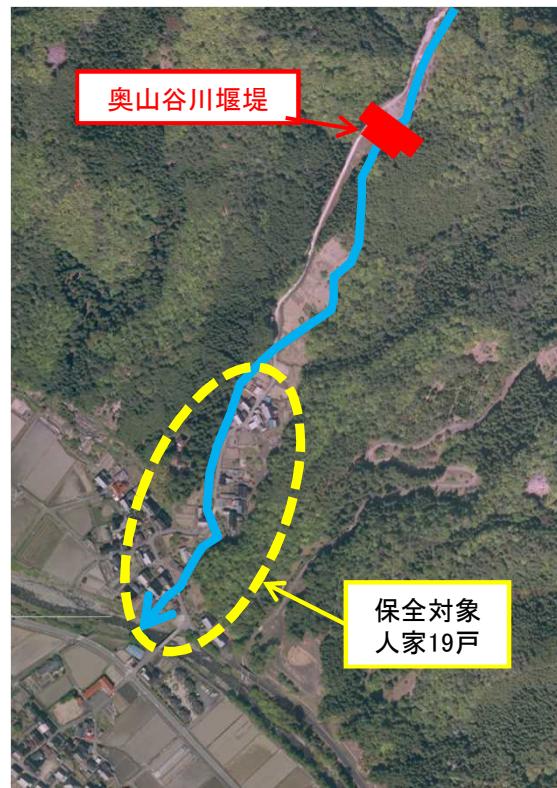
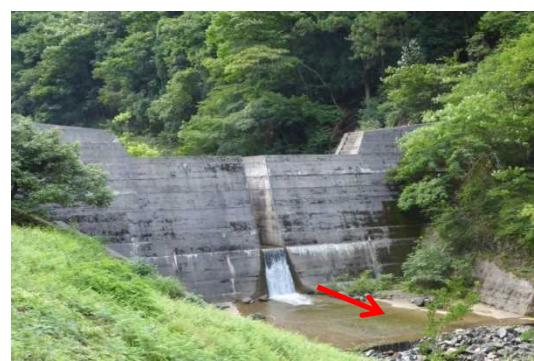
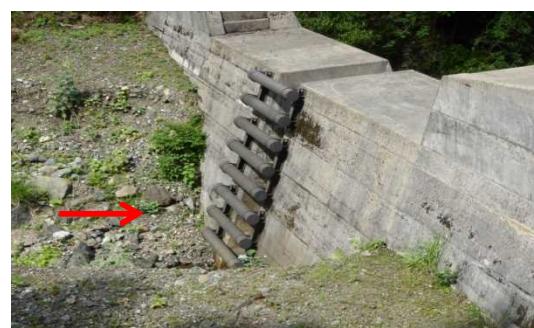
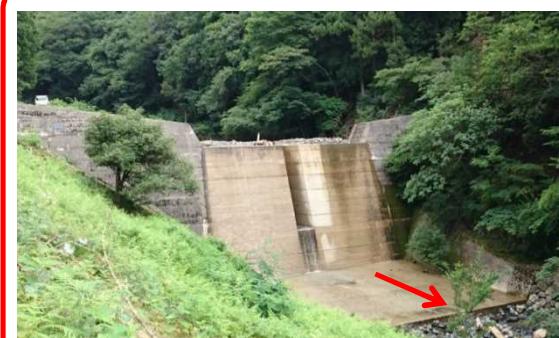
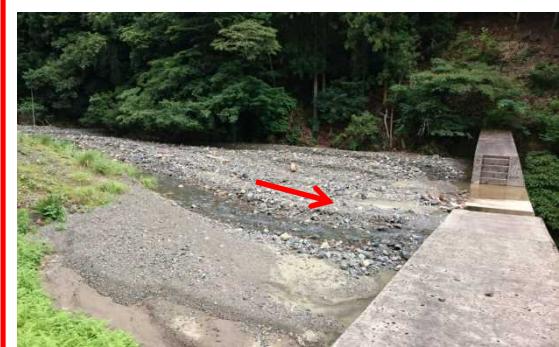
状況:平成30年7月豪雨により**発生した土石流を、平成13年度に完成した透過型砂防堰堤が捕捉し、下流の人家19戸等への被害を未然に防止。**

土石流発生前

土石流発生直後

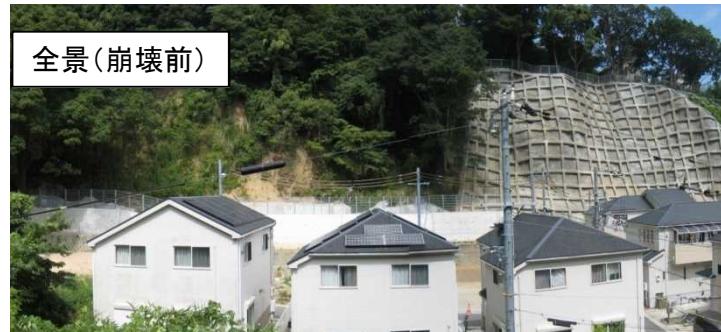
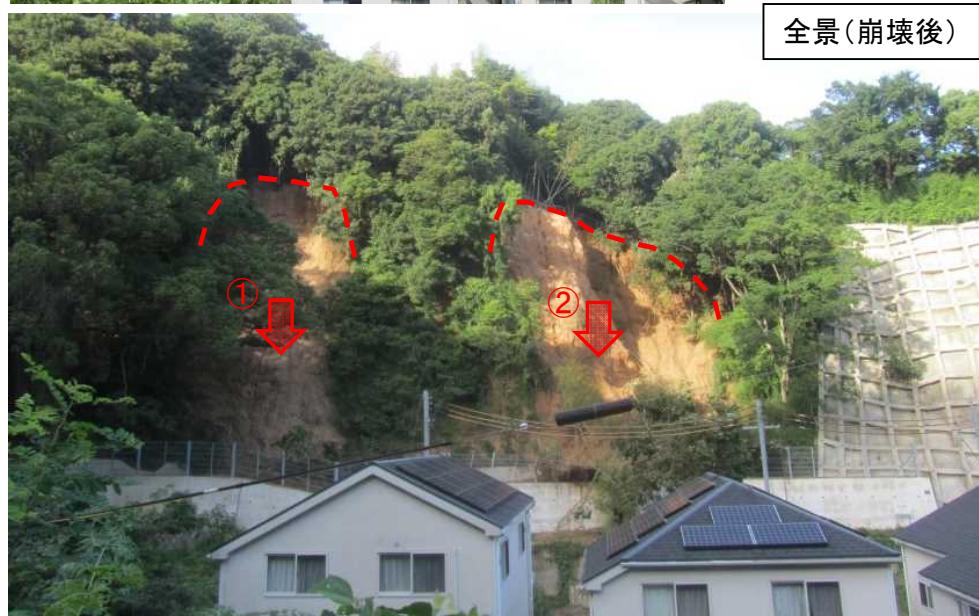
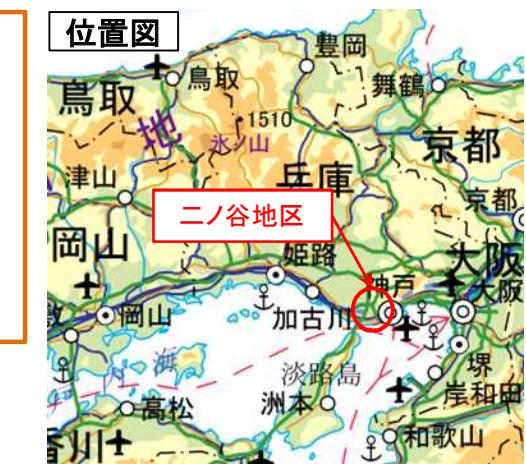
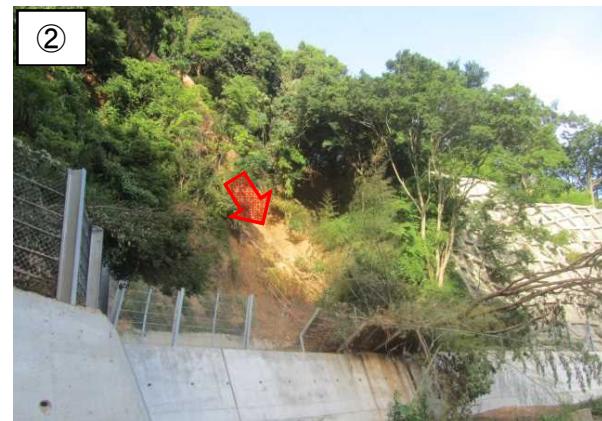
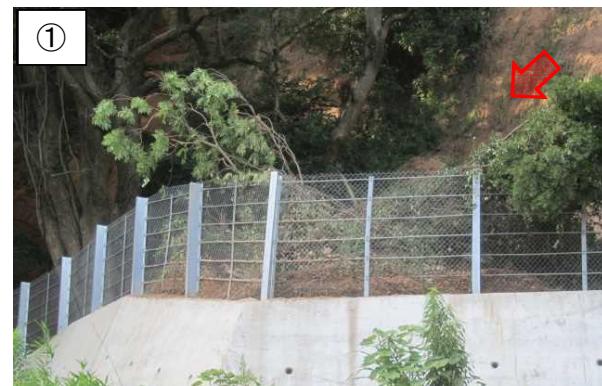
状況:平成30年7月豪雨によりがけ崩れが発生したが、平成28年度に完成した急傾斜地崩壊防止施設が土砂等を捕捉、法枠工施工場所では、がけ崩れを防止し、人家等への被害を未然に防止。

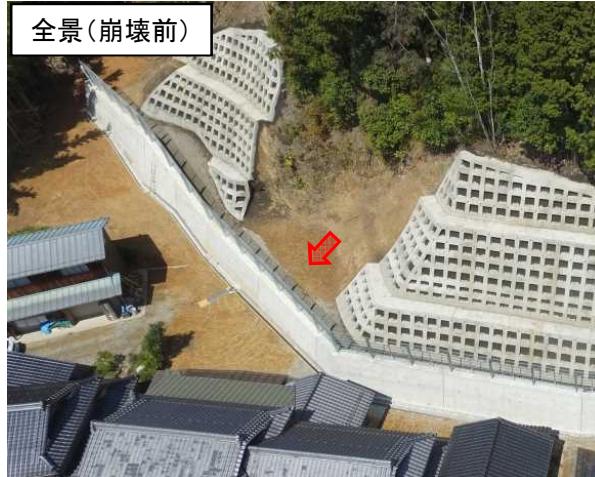
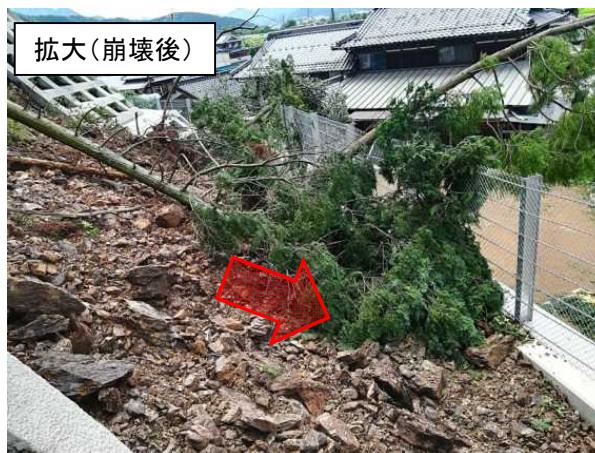
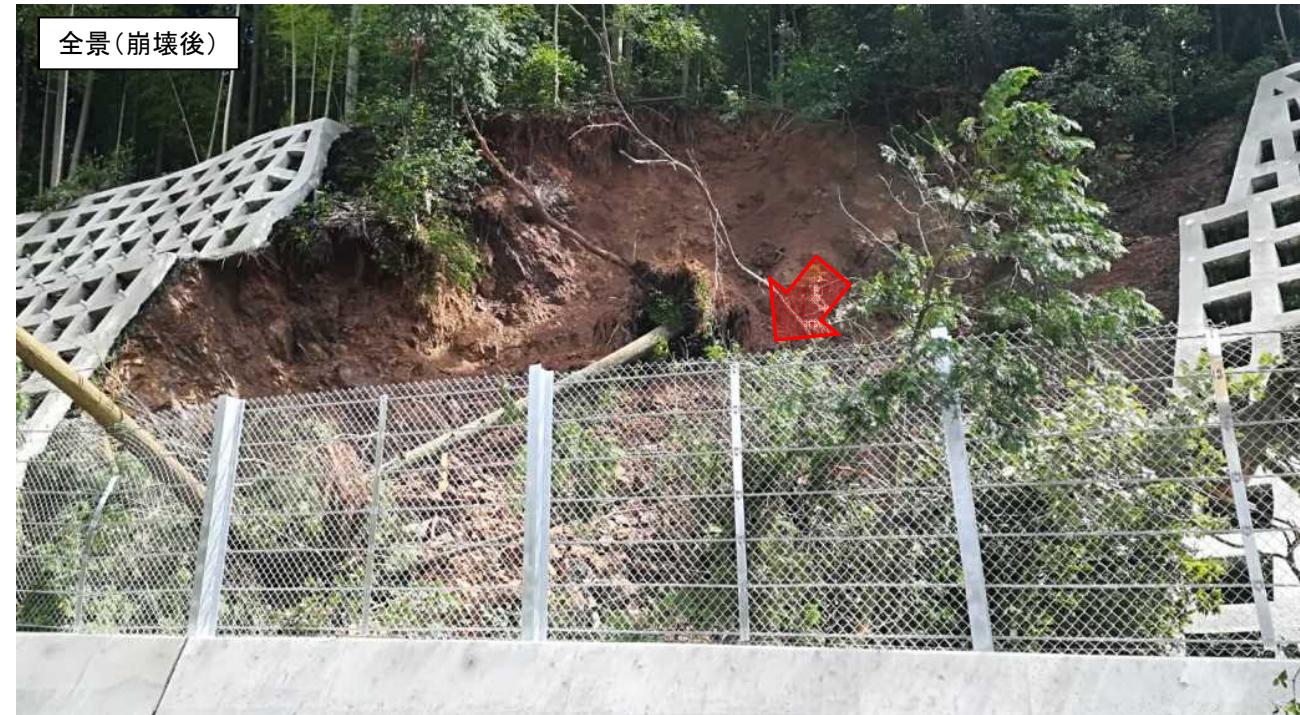
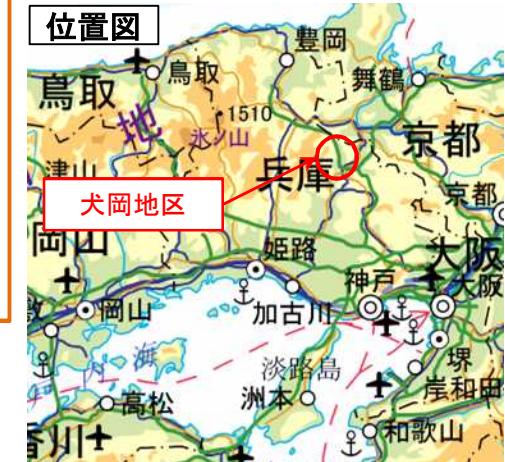
状況:平成30年7月豪雨によりがけ崩れが発生したが、平成29年度に完成した急傾斜地崩壊防止施設が土砂等を捕捉、法枠工施工場所では、がけ崩れを防止し、人家等への被害を未然に防止。

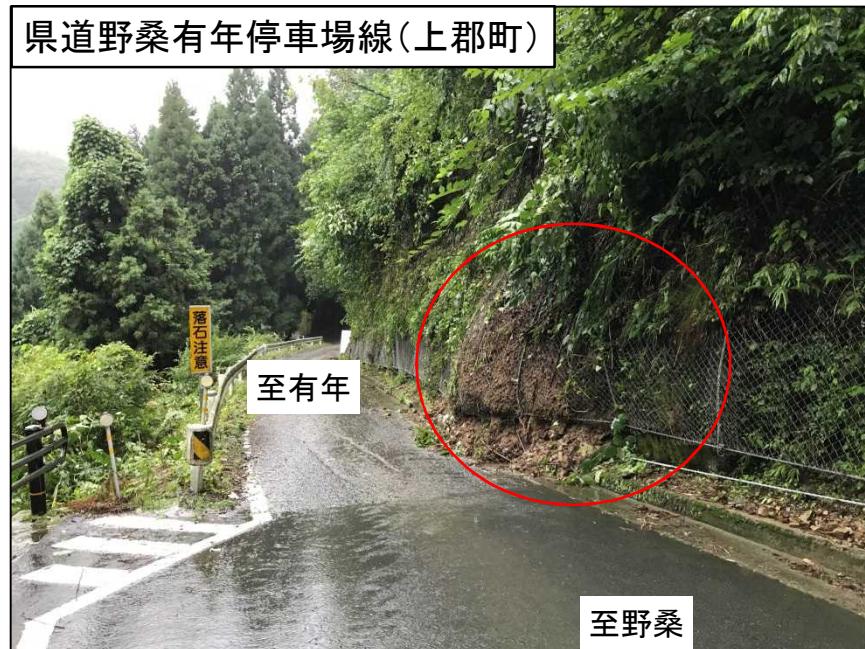
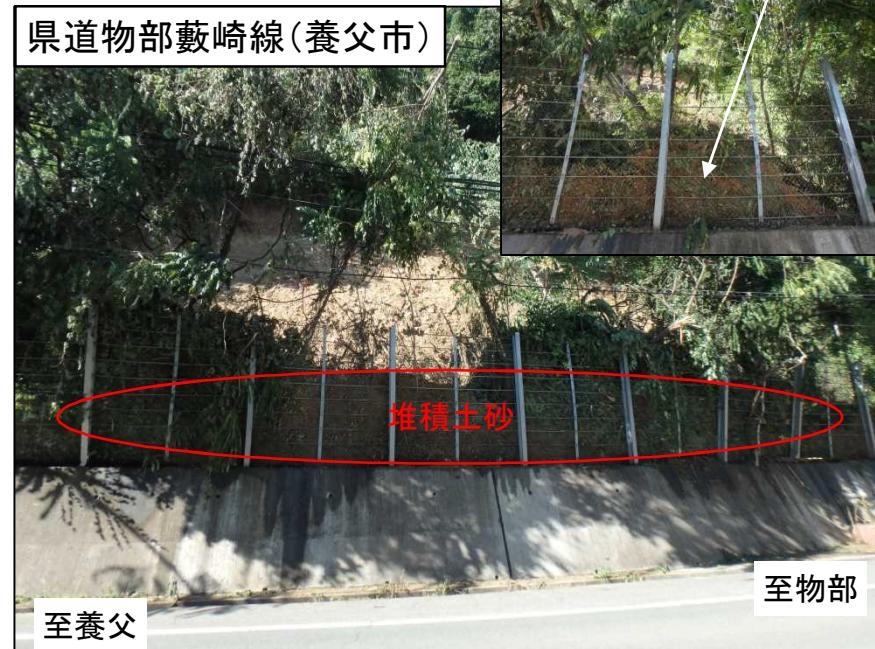
- 落石防護柵や落石防止網の整備により、岩や土砂を捕捉！！
- 道路への崩落や崩土を防止し、通行車両等の事故を未然に防止！！
