# 但馬(円山川等)地域総合治水推進計画の 取組実績

第6回但馬(円山川等)地域総合治水推進協議会  
令和7年2月13日

# 但馬（円山川等）地域総合治水推進計画

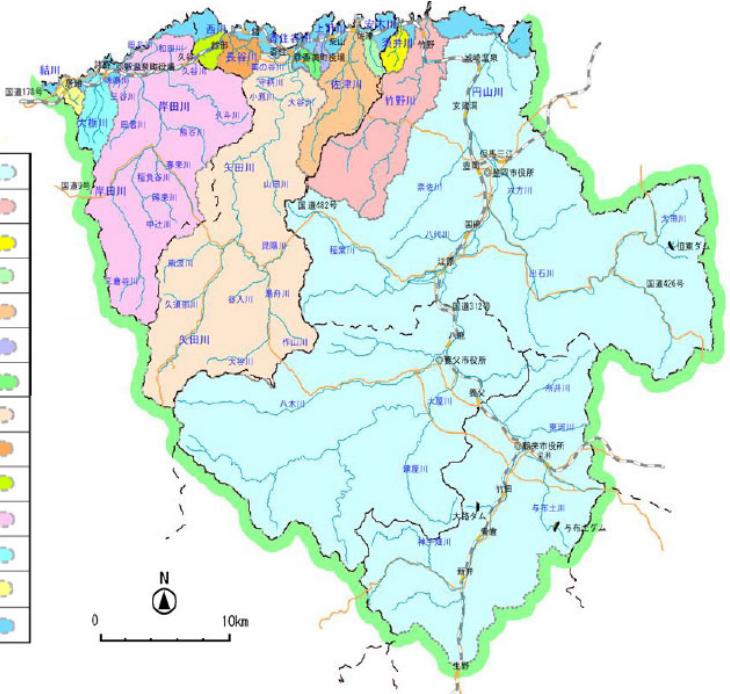
### 計画対象市町

豊岡市、養父市、朝来市、香美町、新温泉町

円山川流域	
竹野川流域	
須井川流域	
安木川流域	
佐津川流域	
上計川流域	
香住谷川流域	
矢田川流域	
長谷川流域	
西川流域	
岸田川流域	
大柄川流域	
結川流域	
直接放流域

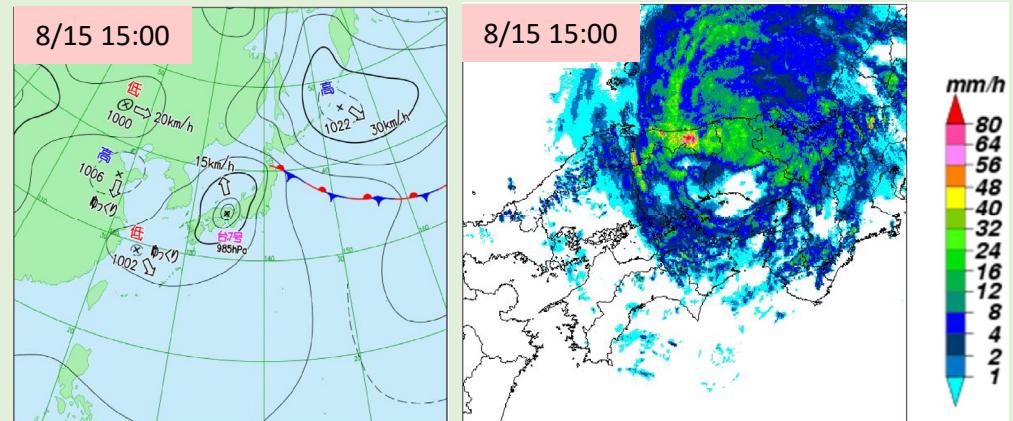
台風第7号は、15日5時前に和歌山県に上陸した後、近畿地方を北上して15日20時に日本海に達した。台風の進路に近い西日本の地域を中心に大雨となり、兵庫県内では養父市八鹿で日降水量が年間の極値を更新し、香美町を流れる矢田川の支川・美の谷川が氾濫した。

この台風により、養父市では約520戸が断水、床上浸水は34棟（豊岡市2棟、養父市3棟、香美町29棟）、床下浸水は102棟（豊岡市15棟、養父市30棟、朝来市1棟、香美町45棟、新温泉町6棟等）の被害があった。

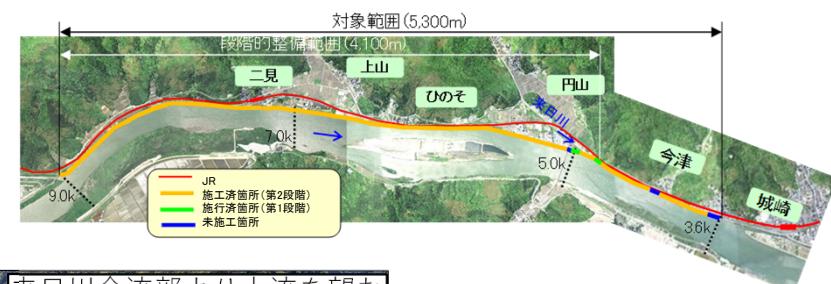
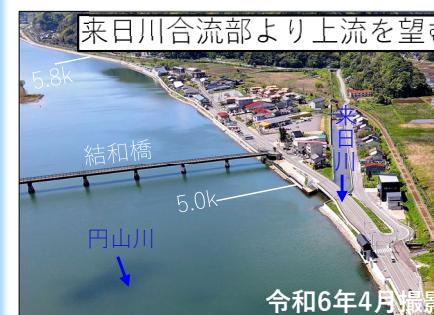
### (一) 円山川【ひのそ他地区】(豊岡市)：下流部無堤対策

### 下流部無堤対策 約4,900m (R6.3現在)

・円山川下流部左岸の無堤対策として特殊堤による堤防整備を実施

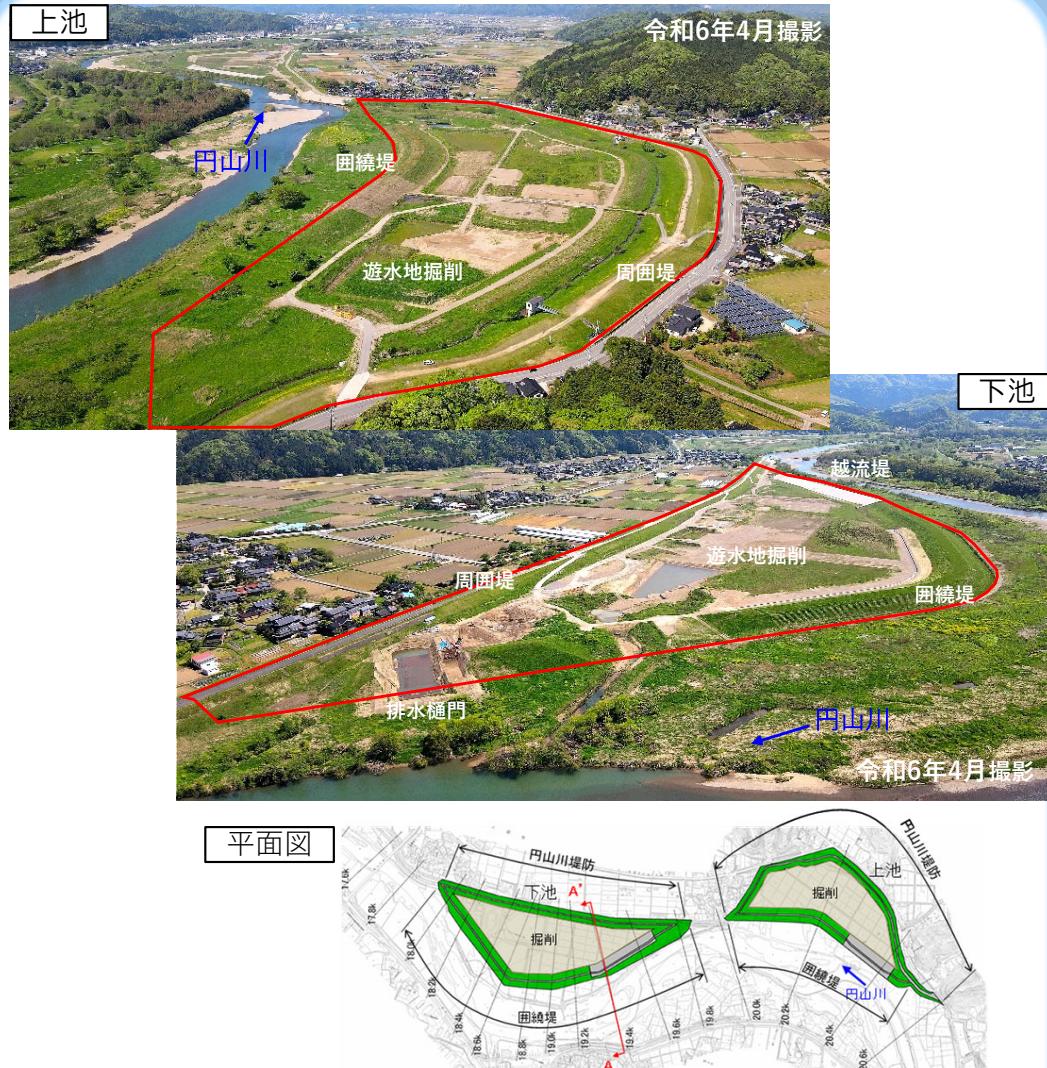
## (一) 円山川（豊岡市）：中郷遊水地整備

**下池** 囲繞堤 739m / 865m、越流堤 335m 完成、排水樋門 整備中、遊水地掘削 27.5万m<sup>3</sup> / 50万m<sup>3</sup> (令和6年度3月現在)

**上池** 囲繞堤 360m / 743m、遊水地掘削 11.7万m<sup>3</sup> / 23万m<sup>3</sup> (令和6年度3月現在)

- 円山川下流部や豊岡市街地の河道水位の低下を図るため、中郷遊水地を整備中。

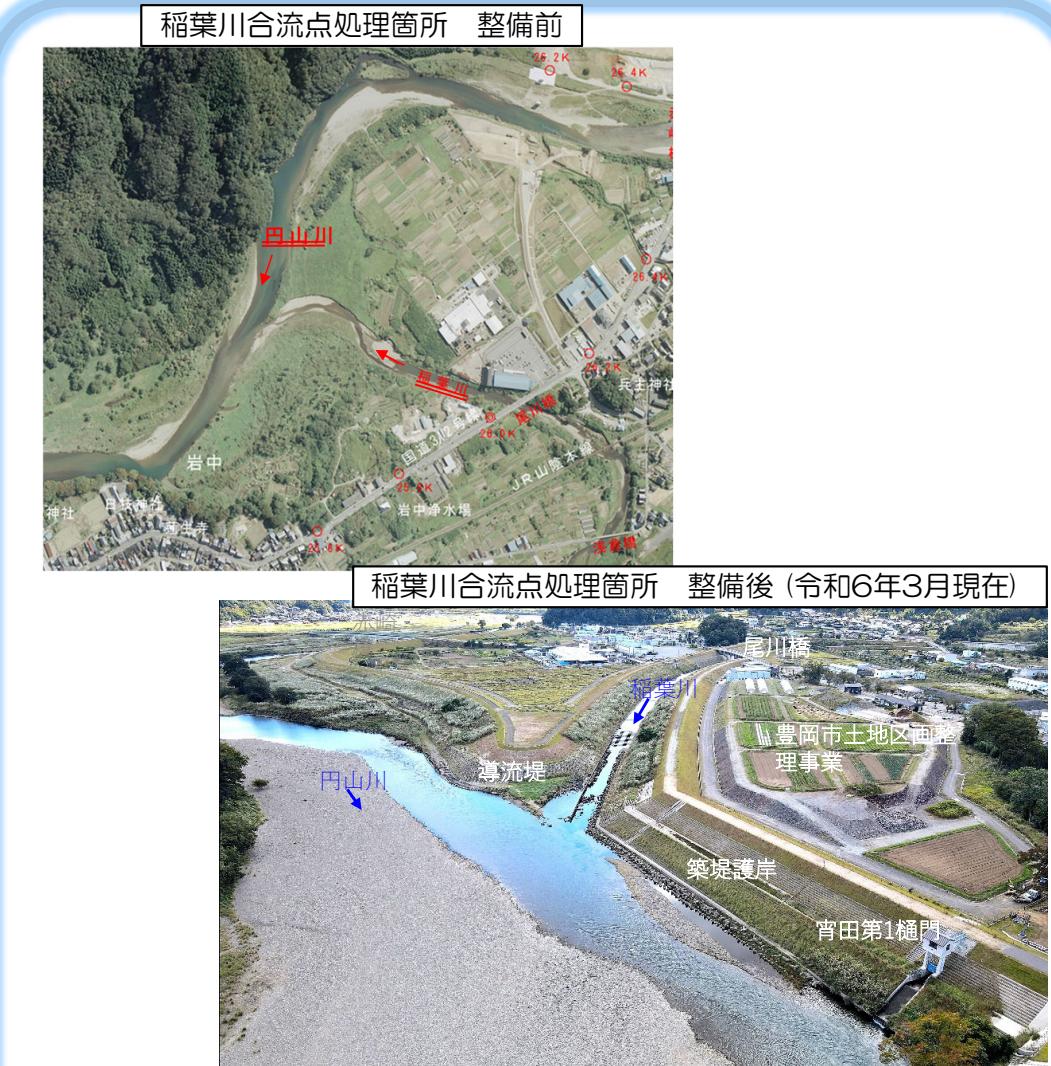
## (一) 円山川〔日高地区〕（豊岡市）：上流部無堤対策

計画堤防延長 1,384m → 整備済：1,307m (令和6年度3月現在)

- 兵庫県による稻葉川上流部の整備や背後地で実施している豊岡市土地区画整理事業と一体的に堤防整備を実施。
- 平成16年台風第23号洪水が流下可能な形状は確保済み。

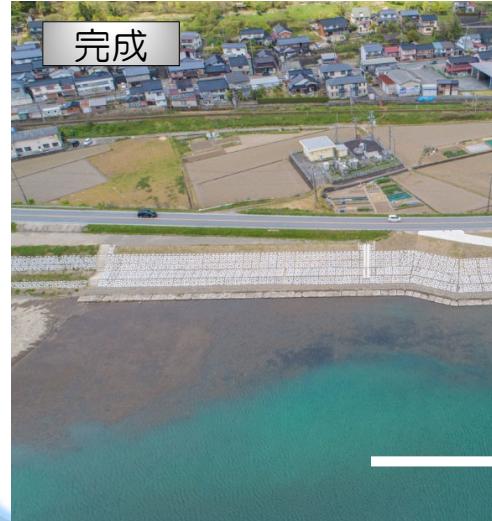
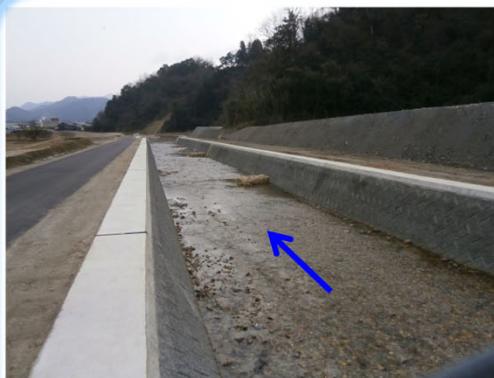
(一) 円山川〔日高・八鹿工区〕(養父市) : 河川改修等

- 過去の災害実績等を踏まえ、概ね10年に1回程度の降雨で発生する洪水を安全に流下させる事を目標とし、河道拡幅や床止工の設置、橋梁の改築を行った。

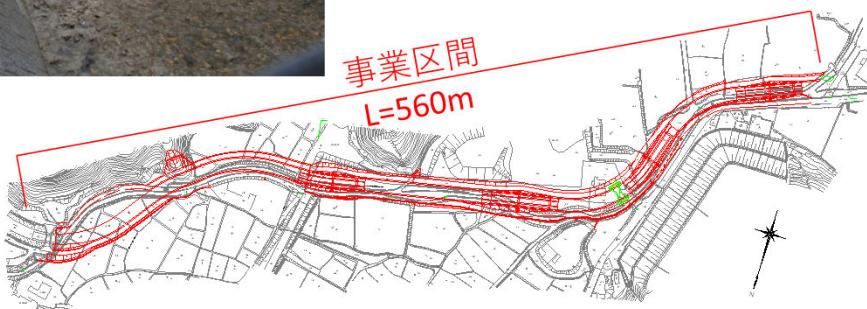
(二) 岸田川水系味原川他(新温泉町) : 河川改修等

事業区間  
L=560m

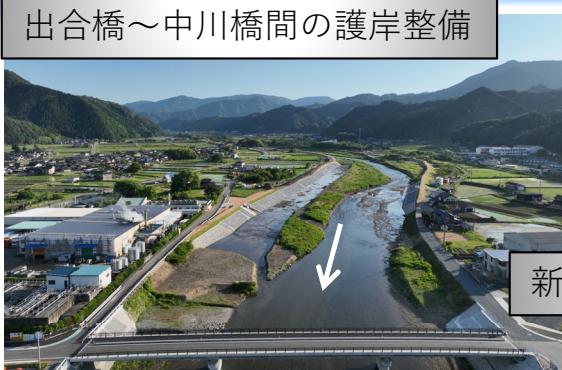
(一) 円山川〔米地橋上流～神子畠川合流点〕(養父市～朝来市)  
: 井堰改築等

新田・大井統合井堰 (H27完成)

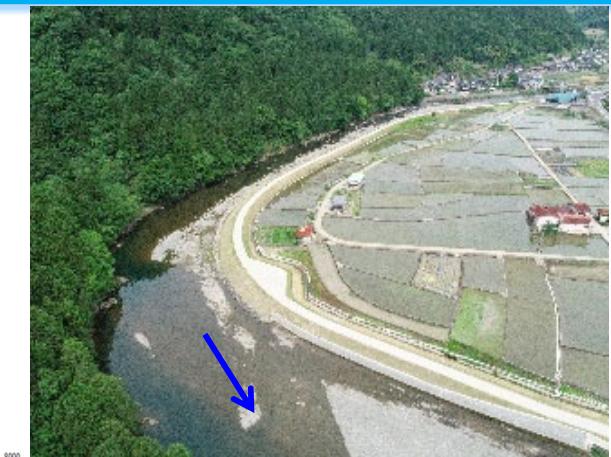
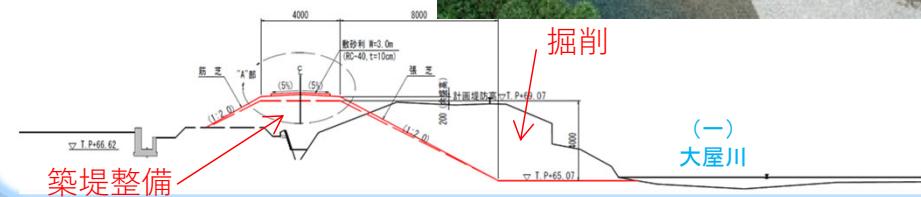
(一) 大屋川(養父市) : 篦堤、河道掘削

- 大屋川(養父市伊豆)の右岸側で平成23年台風12号により床下浸水が発生。
- 上記浸水被害の解消のため、令和元年度から下流部の引堤、河床掘削に着手し、令和4年3月に完成。

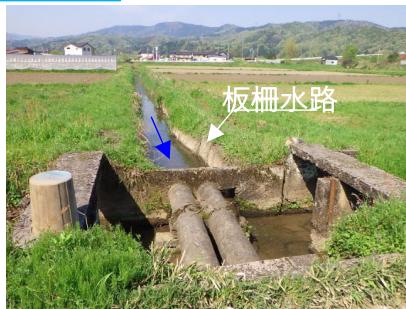
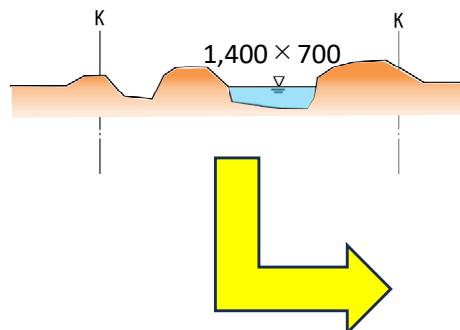
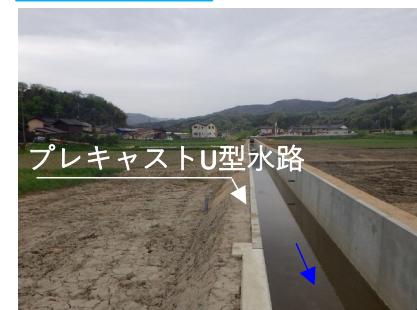
豊岡市：雨水幹線整備

## 実施前

## 【実施状況】

H27 出石第4-2雨水幹線整備完了 L=920m

R3 三江四号雨水幹線整備完了 L=200m

R5 山田川・福田雨水幹線整備完了 L=1,034m

## 実施後

浸水被害が発生している豊岡市福田排水区の浸水被害を軽減

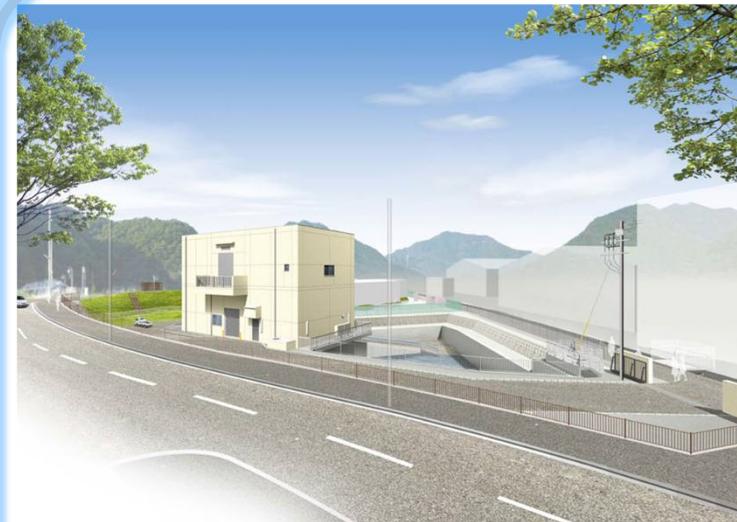
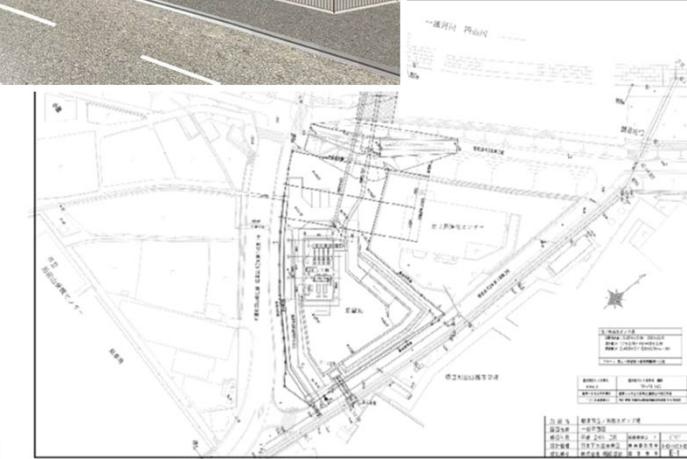
朝来市：立ノ原雨水ポンプ場

## 【雨水ポンプ場】

H20年9月に事業認可、H26完成  
区域：47ha 幹線：1,780m
