2. 現地調査結果

2.2 海底地形の状況

2.3 ぬかるみの分布状況

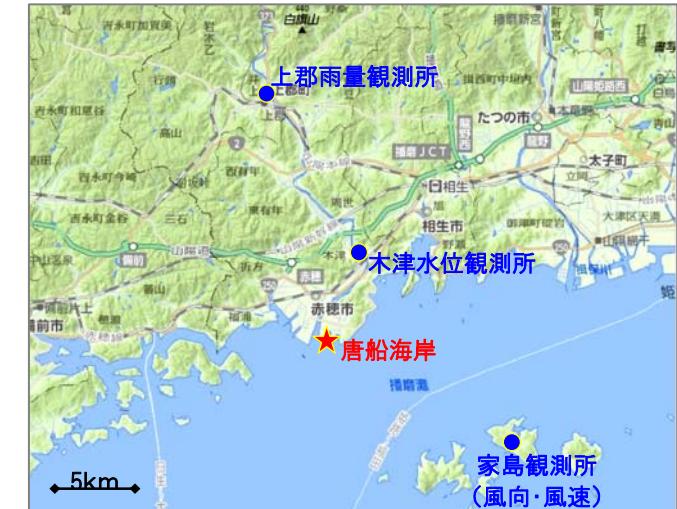
図- 2.1 過去の気象状況気象状況 -平成23年-

- 【降水量】 ○ 上郡観測所における9月の月間降水量(461mm)は、過去 20 年の月間降水量(155.7mm)に比べ、約3倍の雨量を観測している。
- 上郡観測所では、平成 23 年9月の月間降水量が観測史上(1976-2011)2位、年間降水量は観測史上(1976-2011)3位の降水量を記録している。
- 【水 位】 ○ 特に紀伊半島(和歌山県・奈良県・三重県)で甚大な被害をもたらした台風 12 号は、9/3 午後 6 時頃、岡山県南部に上陸し、同日上郡観測所で確認された降水量は 185 mmにも上った。これは、過去 20 年間の月間平均降水量に対する約 1.2 倍の雨量である。
- 台風 12 号が接近した 9/3 及び 9/4、台風 15 号が来襲した 9/21 には、木津観測所における水位が一時的に、はん濫注意水位 3.80m を上回った。
- 【風向・風速】 ○ 家島観測所における風向きは、6~10 月中旬にかけ、南東~南南西の風が卓越している。また、1~2 月は西寄りの風、11~12 月は北よりの風が卓越している。

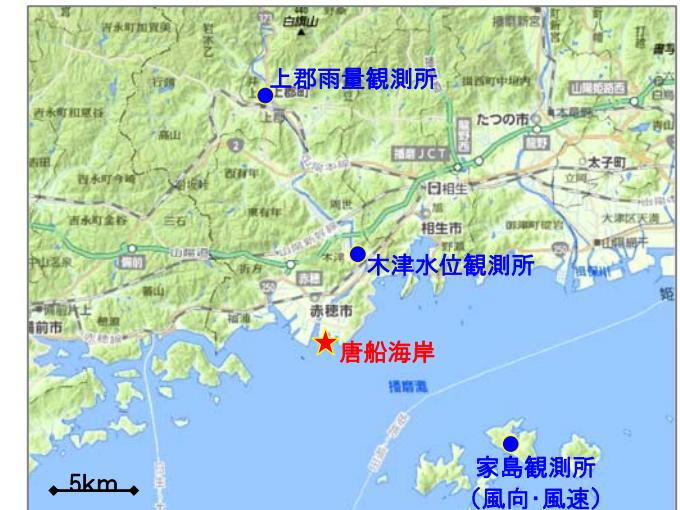
図-2.2 過去の気象状況気象状況 -平成24年-

- 【降水量】** ○ 梅雨前線の影響により西日本各地で局地的豪雨が続いた7月上旬の上郡観測所では、7/1～7の1週間で過去20年の月間降水量(155.7mm)を上回る207mmの雨量を観測している。
- 【水位】** ○ 梅雨前線の南下により局地的豪雨に見舞われた7/7は、木津観測所において日平均水位(2.99m)が水防団待機水位(2.80m)を上回り、明け方5時頃には、一時的に氾濫注意水位(3.80m)を大きく上回る5.24mの水位を記録している。
- 【風向・風速】** ○ 4/3は日本海で急速に発達した低気圧の影響により各地で広範囲で記録的暴風雨が観測された。家島観測所でも日平均風速11.7m/sを記録し、最大瞬間風速は観測史上(2008-2011)最も速い30.6m/sを記録した。また、日最大風速(22.5m/s)も4月としては観測史上(1979-2011)1位を記録した。

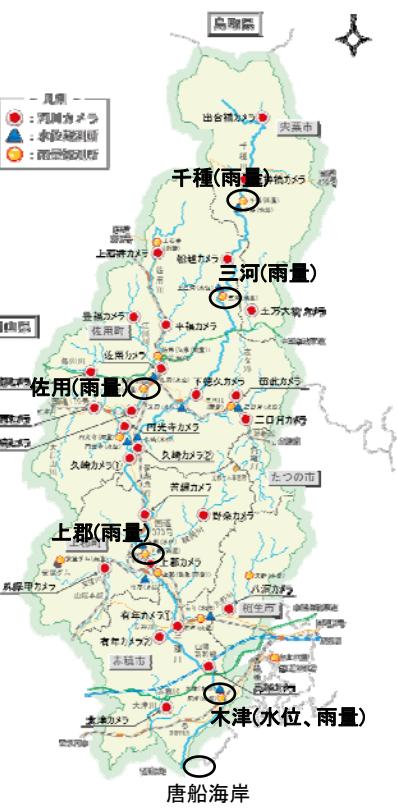
氾濫水位 3.8m を超えた回数: 3 回

- 上郡月間雨量が 200mm を記録する年は 1 回／2 年程度見られ、南寄りの風速が大きくなる現象が見られるが、木津の水位は近年ほど上昇していない。
- 平成 12 年～15 年は大規模な出水が見られず、水位も上昇しておらず、風も強い風は観測されていない。

※接近した台風(月別接近数)は、気象庁HPより、台風の中心が近畿圏(滋賀県、京都府、大阪府、兵庫県、奈良県、和歌山県)又は中国圏(鳥取県、島根県、岡山県、広島県)のいずれかの気象官署から300km以内に入った場合をカウントしています。なお、■は近畿地方又は中国地方に台風が接近した月、■は兵庫県又は隣接県に台風が上陸した月を表しています。

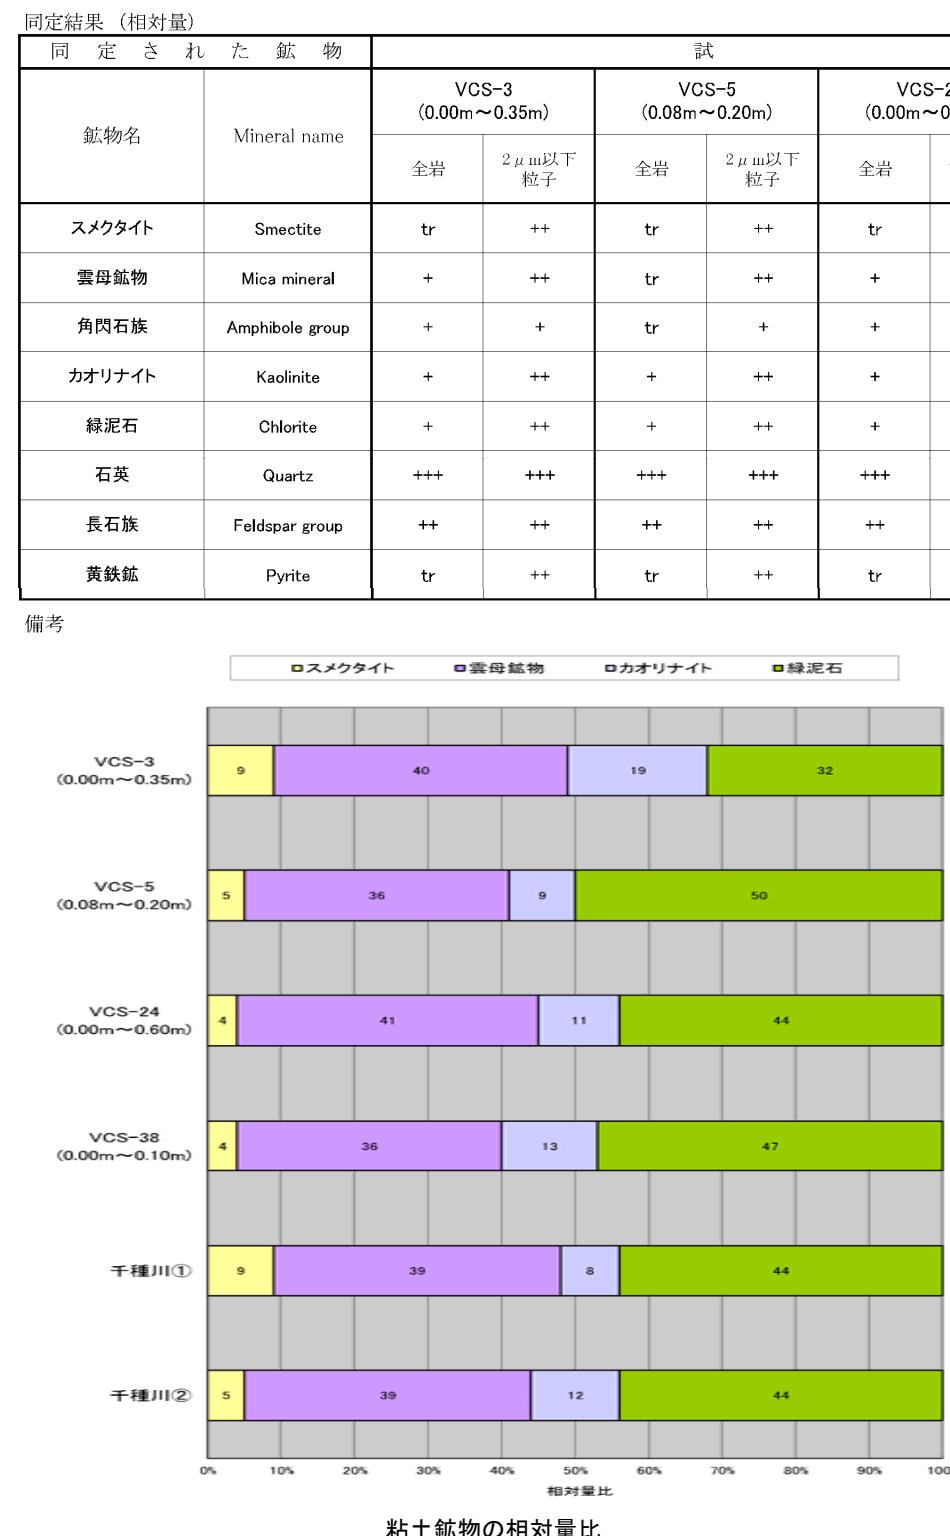
図- 2.12 鉱物分析(X線回折)結果

鉱物分析(X線回折)は、柱状採泥で採取した試料のうち、ぬかるみ分布域のVCS-3(泥層)及びVCS-5(泥層)、唐船海岸冲合トラフ部のVCS-24(浮泥)、千種川河道底のVCS-38(浮泥)，ならびに千種川上流にある潮止井堰の上流・下流側の河床から採取した試料(上流側:千種川①，下流側:千種川②)を用いて行った。なお、X線回折は、採取した試料をそのまま粉末状に碎いたものについて実施した全岩分析と $2\mu\text{m}$ 以下の粒子のみを対象とした分析を行った。

その結果によると、全岩分析と $2\mu\text{m}$ 以下の粒子を対象とした分析結果はともに、全試料がほぼ同じ鉱物組成を示し、特筆すべき差異は認められない。千種川流域に分布する地質は、西播磨地域ではごく一般的に見られる地質であるため、今回の鉱物分析の結果を持って千種川からの排出土砂がぬかるみの構成物質であるとは断言できないが、鉱物組成が6試料ともに酷似していることを考えると、少なくとも瀬戸内海の広い範囲から運搬されてきたものとは考えがたい。
