新規ダム(案)※

I 景観

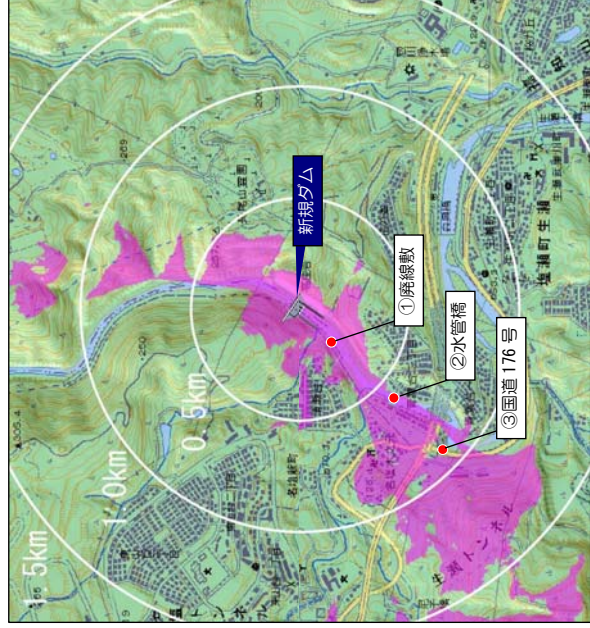
図. 視点場の位置図

ダム本体を眺望する視点場を以下に示すとおり設定した。

※ 視点場は、第44回流域委員会資料5-5による視点場設定に基づいて設定した。
※ 赤い網掛けは、10mメッシュの数値地図情報に基づきダム本体の可視範囲を示す。

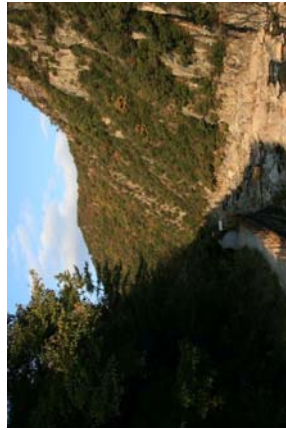
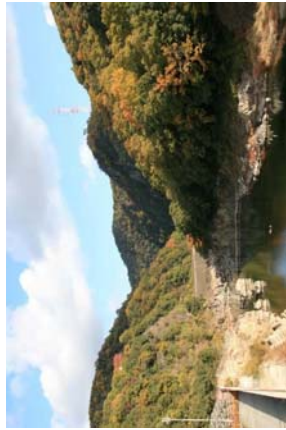
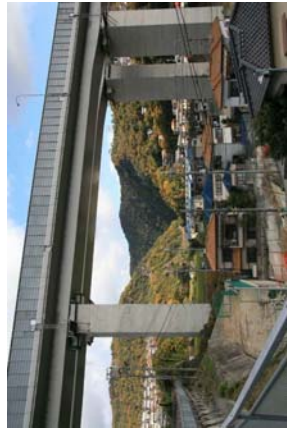
現 況

峡谷の利用者数は、レクリエーションの調査によると秋が最大である。①廃線敷と同様に、②水管橋、③国道176号も峡谷へのアクセス路となっており、これらの視点場についても、利用者数が秋に増加する可能性が高い。このため、モンタージュ作成に供する景観写真の季節は、峡谷を利用する人々の嗜好性に配慮して秋とした。

① 廃線敷

② 水管橋

③ 国道176号

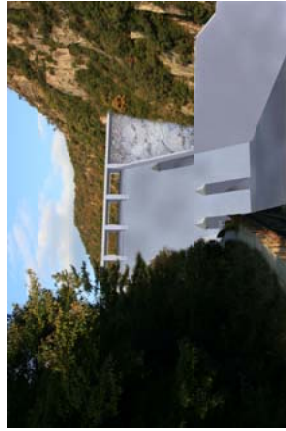
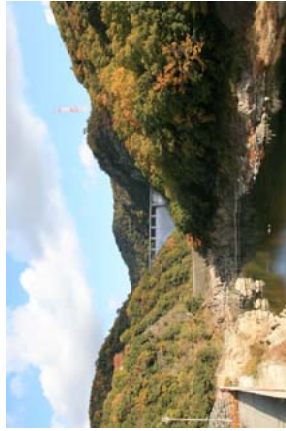
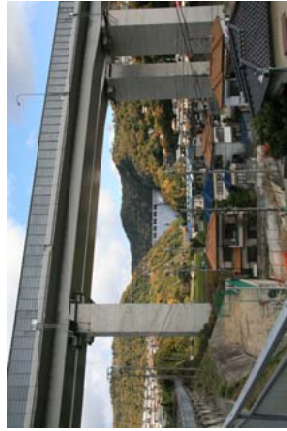
- ダム本体の素材・色彩を変えてモンタージュを作成すると、近景～遠景の全ケースにわたり、ダム本体が存在感を主張する程度に差が認められる。
- 素材や彩度・明度により印象が異なる。

コンクリート (色彩1)
越流部をコンクリート、非越流部を樺岩風とした場合。右の2列は、これを基本形として色彩や素材を変更したもの。

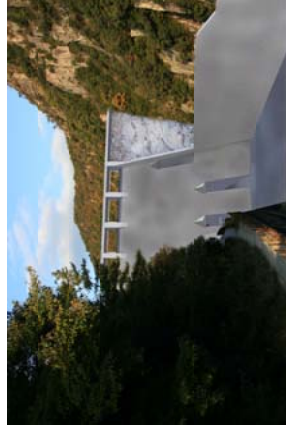
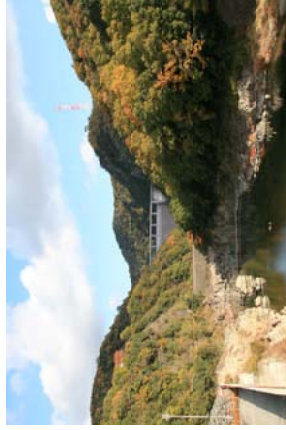
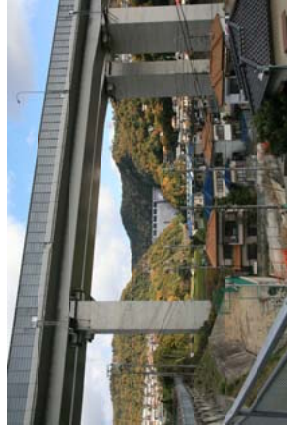
コンクリート (色彩2)
周辺景観との調和を自論み越流部のコンクリートを低彩度・低明度とした場合。

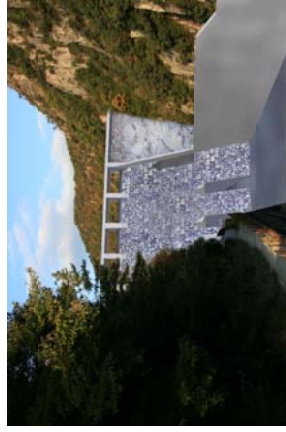
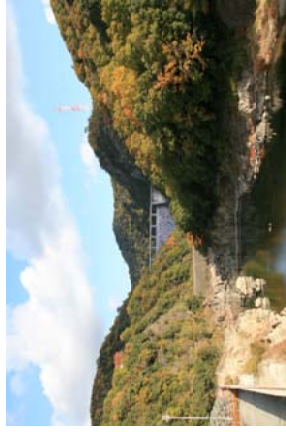
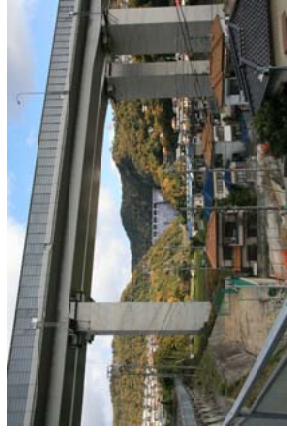
岩張風
周辺景観との調和を自論み越流部のコンクリートを岩張風とした場合。

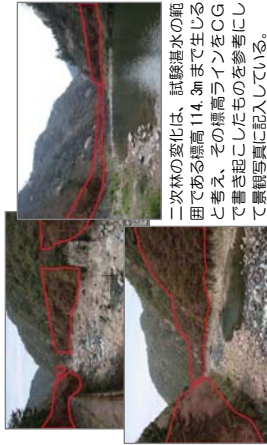
各視点場から撮影した景観写真について、「(7)撮影範囲に占める変化する二次林の割合」、「(4)樹林範囲に占める変化する二次林の割合」が、相対値としてともに大きな値となる視点場⑦を選定した。

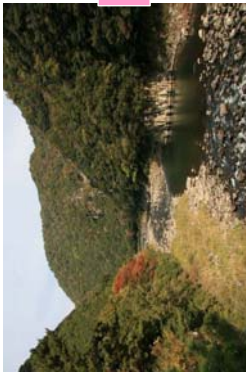
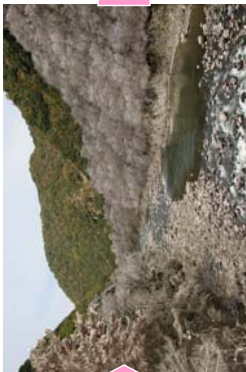
現況	試験浸水後 (浸水区域の植生が全枯死した場合を想定して作成)	中長期的将来
視定点⑪

- ・ 長期にわたる試験浸水の直後は、浸水区域の二次林をはじめ、自然林、河辺岩上植物群落、河畔林等の植生の大部分が枯死・衰退し景観が悪化すると考えられる。
- ・ 中長期的将来においては、枯死木を伐採・除去したうえで、「植生の再生にかかる基本的な考え方」の検討に基づいた二次林の底林管理、自然林および河辺・岩上植物群落、河畔林などの再生を行い、試験浸水でダメージを受けた景観要素の保全を図る。

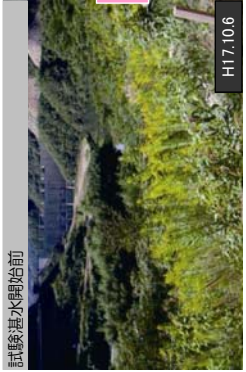
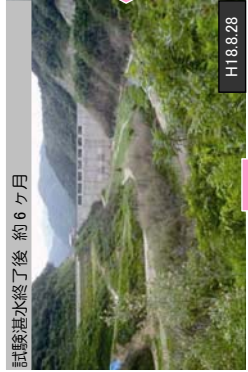
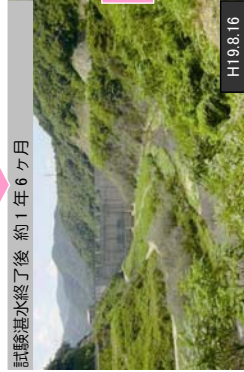
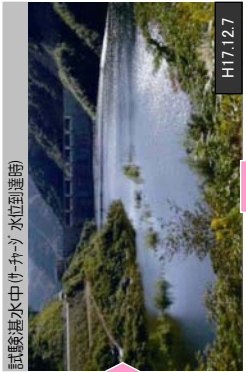
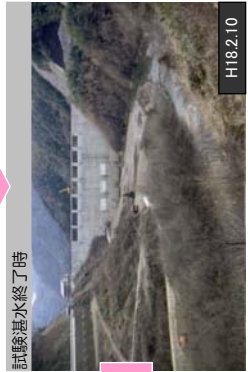
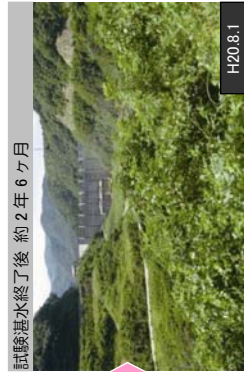
参考：益田川ダムの景観の経過
(試験浸水期間：H17.10.7～H18.2.10)

試験浸水開始前	試験浸水終了後 約1年6ヶ月	試験浸水終了後 約2年6ヶ月
